唐津市文化財調査報告書 第172集

谷口石切丁場跡

—重要遺跡確認調査概要報告書—

唐津市教育委員会

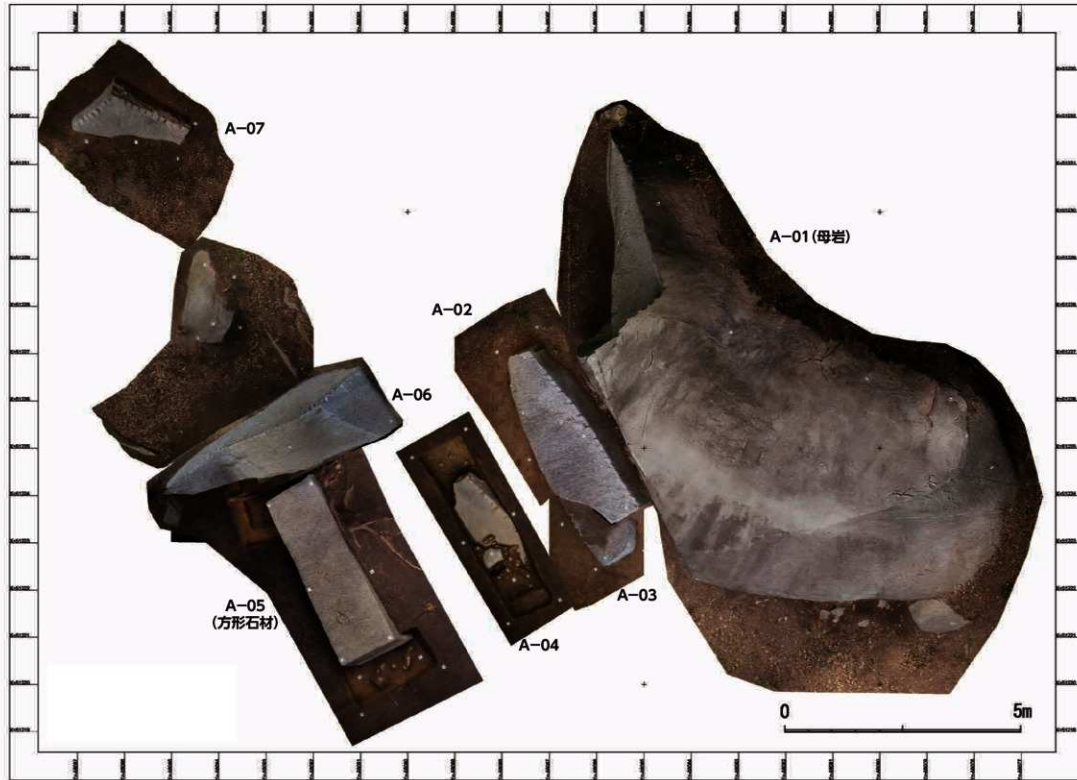
Fig.10 A-01 石材周辺オルソ画像 (1/80)

平成25年度より、大型石材の獲得技術を詳細に把握するために、A 群の A-01 を中心とした小群の確認調査を実施している (註3)。調査に際しては、計測する石材が大型で立体物であること、接合関係を把握するのに有利なことから、平面実測に三次元計測を取り入れている。A-01～07 の石材に関しては、個別に画面上で回転や拡大して詳細に観察することが可能である。

A-01 の母岩から A-05 の方形石材まで直線的に並んでおり、回転させながら石材を獲得していたことが予想できることから、A-01 と 05 の周囲にトレンチを設定し、確認調査を実施した。トレンチ1では、A-04 は予想以上に大きな石材であり、トレンチ内で全体を把握することができなかった。しかし A-02 と形が近似することが分かった。またチップの出土量が少ないことから、作業の終了に際して、片付け行為が行われていた可能性がある。トレンチ2と3は A-05 の両小口側に設定した。A-05 は A 群の方形石材の中で唯一刻印が施されていないことから、作業工程が異なる可能性がある。トレンチ1と同じくチップの出土量は少ない。またトレンチ1と2からは鉄小片が数点出土している。

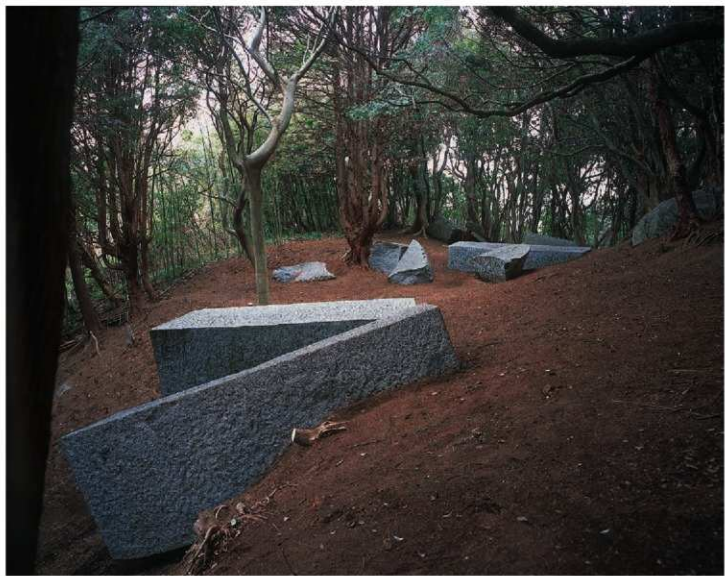
□ A群 (A-15, 16 周辺) 近景

A-15、16を中心とした小群は方形石材が3石あることが最も大きな特徴である。方形石材は石材毎に各辺の長さが微妙に異なり、規格の違いが想定される。また3石共に小口側に“□”型の刻印を有する。刻印はそれぞれ大きさが異なる。北東側斜面の小群（A-33等）は、石材の大きさが1m前後と比較的小さく、地籍境に列状に分布していることから、二次的に動かされている可能性も考えられる。ただしA群付近は重機による開発は受けていないため、大きな移動はしていないと思われる。南西側的小群には以前2石の方形石材が残存していたようだが、昭和40年代に運び出されている。A-01を中心とした小群は石材を切り出した母岩（種石）が残されていることが特徴である。A-01は幅が10mを超える巨岩であり、方形石材を数石切り出すことができる大きさが残っており、採石作業が途中で中断したことを推測できる。

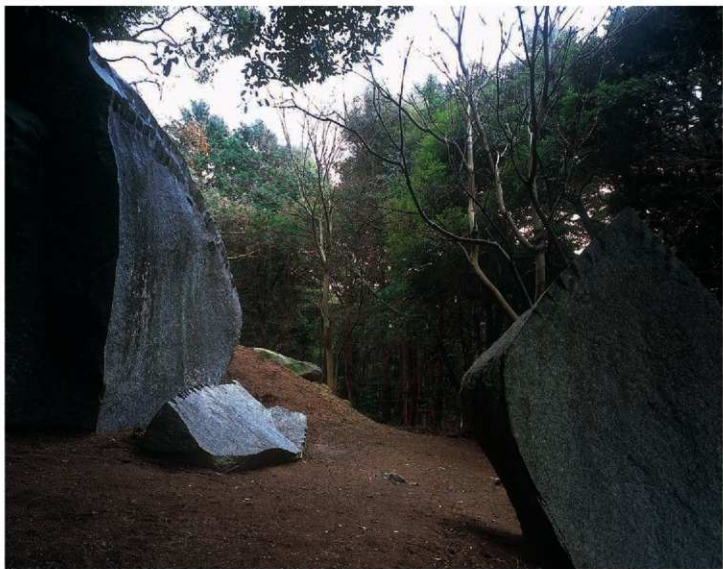
□ A群 (A-01 周辺) 近景

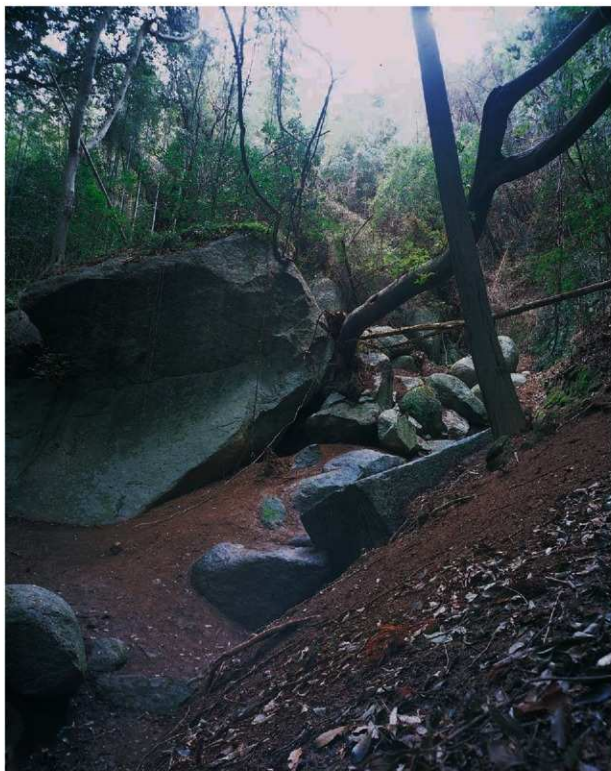
Ⅰ C群 (C-18周边) 近景

山裾の東側の一帯をC群とした。C群付近のしこ名は「イシバ」である。谷筋に帯状に石材が分布している（Fig. 8）。ただし地形の傾斜が著しく、谷部の埋積も進んでいることから現在目視で確認できない石材も多いと思われる。C-18は方形石材であり、全ての方形石材の中で最も表面調整が進んだも

ので、細かなスタレ状調整が施されており、凹凸が非常に少ない。C-24 はほとんどが埋没おり十分確認できないが、調整石の可能性はある。

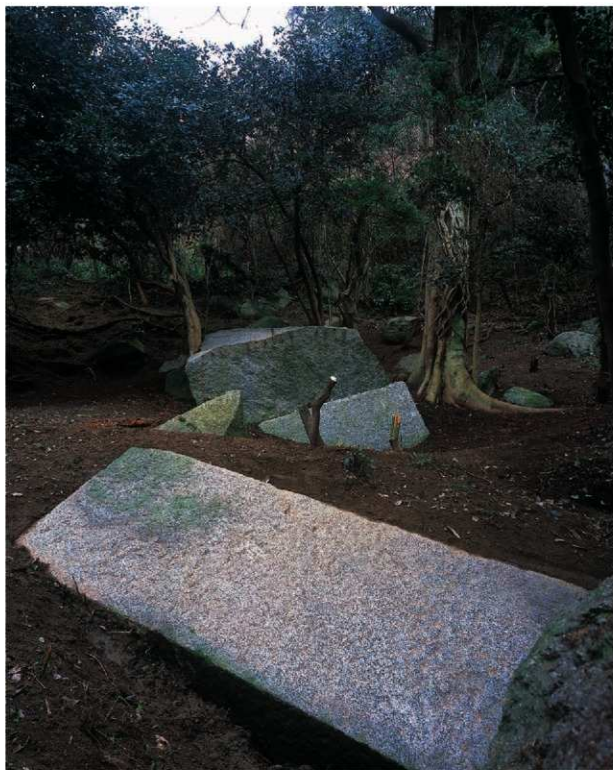
Ⅰ D群 (D-15周边) 近景

山裾の西側の一群を D 群とした。D 群は最も分布域が狭く、石材数も少ない。ただし果樹園造成の際の地形の改変を受けており、谷部の埋積も著しいため現在目視で確認できない石材も多いと思われる (Fig. 9)。方形石材 D-10 もほとんどが埋没している状態である。D 群の特徴は調整石 D-15 の存在である。上面中央に縦断方向に矢穴列があり、側面には掘りかけの矢穴列も確認できる。当丁場跡で確実な調整石はこの一石だけである。
