# 永山城跡Ⅱ

発掘調査概要報告書

日田市教育委員会

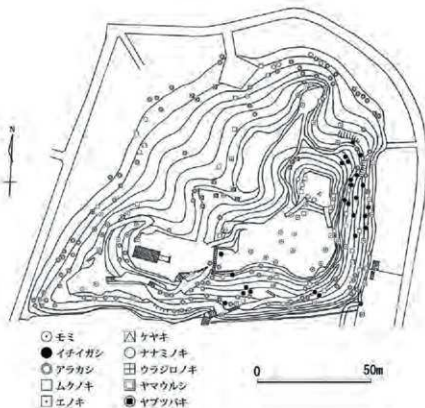
第1図 月隈山植生分布図 (1/2,500)  
(註1)文献を一部改変)

続いて、今回報告する永山城跡が存在する月隈山の植生についてみていく(註1)。月隈山の植生については、本来イチイガシを中心とした広葉樹林が発達すべきところであるが、全体的にはアラカシを中心とした二次林となっている。

樹林構成としては、高木層にモミ、アラカシ、イチイガシ、タブノキ、ムクノキ、エノキが見られ、アラカシが優占している。

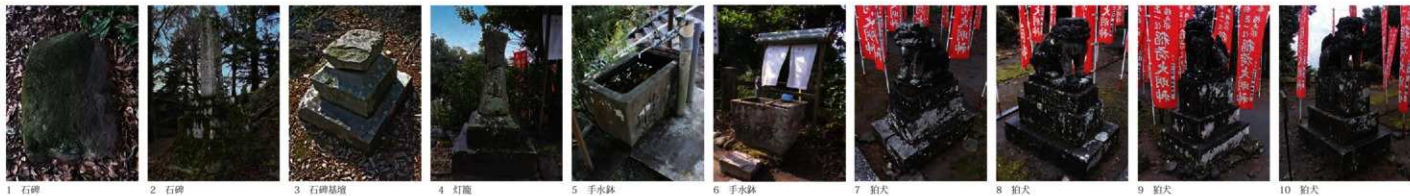
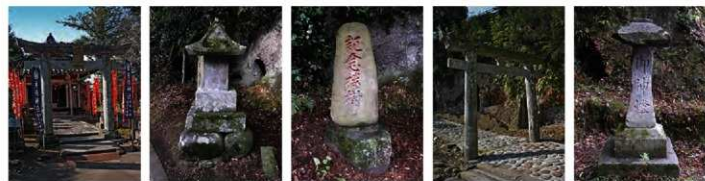
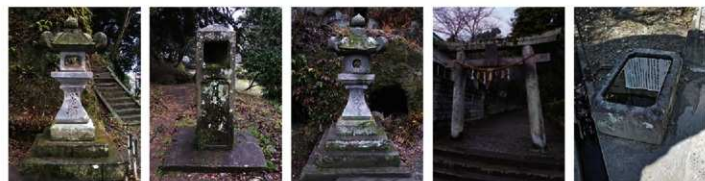
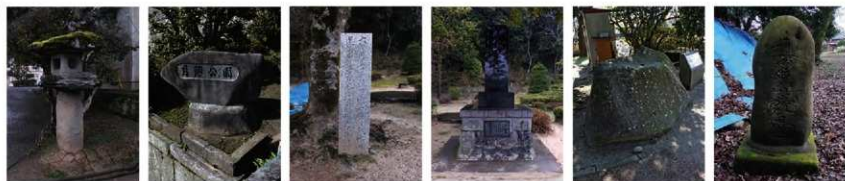
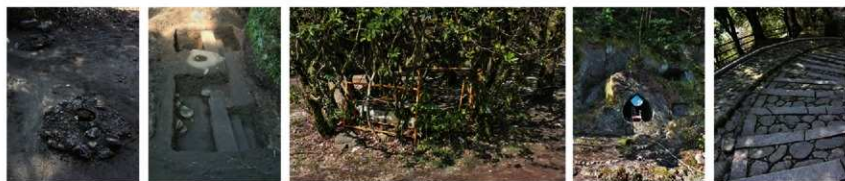
第21図 石造物ほか配置図 (1/1,500) 及び現況写真

まず、石造物調査については月隈神社への参道において、灯笼4基・角柱灯笼1基・鳥居2基・石碑（婦安碑）1基の紀年銘・石材等を確認している。次に神社境内において、手水鉢2口・灯笼の残欠・狛犬2対を調査、さらに本丸口において石碑1基、天守跡において石碑1基の確認を行っている。これらの石造物は一部明治～昭和期のものがあるが、多くは19世紀前半代のものである。この中で最も古いものは神社境内の灯笼残欠で、安永5（1776）年の銘があった。石垣カルテの作成においては、測量とともに矢穴の拓本を採取し、石垣の加工技術から3段階以上の編年試案を示している。縄張図作成に関しては、現行のものに地形測量図や発掘調査成果を加えながら改変を行うとともに堀外の検討を加えるために明治初頭の字図との検討を実施した。

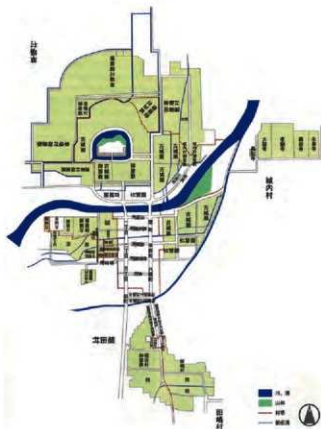
第30図 貞享綱目（廣瀬資料館所蔵）を基にした復元図

この記述から推察すると、家中の屋敷（600石）は元の地主（村）に返却され、建造した家屋は入札で払い下げられたという。渡里村の10石余及び草場村146石余の地が引高でなくなったことは、それを裏付けている。そして、家老の屋敷は新築したものであるが、松平氏が移動の後、日田代官所（永山布政所）とし、代官官舎は隈城から移築したという。第31図に「○○村御屋敷」と記された地が家中屋敷となった箇所である。

（略）松平侯引揚跡家中建家残らず入札にて御払となり、屋鋪は元の地主へ戻る、城内、渡里、草場、城、堀田、田嶋七ヶ村（ママ、陣屋廻り力、筆者注）高合六百石である（第30図参照）。
