君津市九十九坊廃寺址確認調査報告書

1. 本書は、千葉県教育委員会が実施した古代寺院跡確認調査の第5年次の報告である。
2. 九十九坊廃寺址（遺跡コード225-002）は、千葉県君津市蓑輪191に所在する。
3. 調査は、国庫補助金を得て、千葉県教育委員会が財団法人千葉県文化財センターに委託して実施した。
4. 調査は、昭和59年11月5日から12月24日にかけて実施した。
5. 調査、整理作業および報告書の作成は、森本和男が担当したが、根本弘、永沼律朗、石田広美、矢戸三男、野口行雄、今泉潔、服部哲則、萩原恭一、山田貴久、渡辺智信、鈴木晋二男の御教示を得るところが大きかった。なお、今回の調査については、現地での発掘調査から報告書作成にいたるまで千葉県文化財センターの職員各位から何らかの形で暖かい御援助をいただいた。謹んで謝意を表したい。
6. 調査の実施にあたっては、君津市教育委員会および（財）君津都市文化財センターの関係者から多大な御協力を得るとともに、内蓑輪地区自治会長の影山省三氏をはじめ、下記の方々からは所有地の借用その他様々な点にわたって多大な御援助をたまわった。記して感謝の意を表すものである。
香取基、茅野浩司、石崎弁吉、石橋政治、影山信藏、伊藤藤太郎、根本つや、山九株式会社。
7. 発掘調査や本書をまとめるにあたって、下記の諸兄より種々の御教示、御高配をたまわった。感謝申し上げる。
須田勉、宮本敬一、熊野正也、西山克己。
8. 下記の学生諸君は発掘、整理にあたり、無理無体な要求にも素直に応じ、おおきな貢献をなした。感謝申し上げる。
石坂俊郎、高井佳弘、林直樹。

君津市九十九坊廃寺址確認調査報告

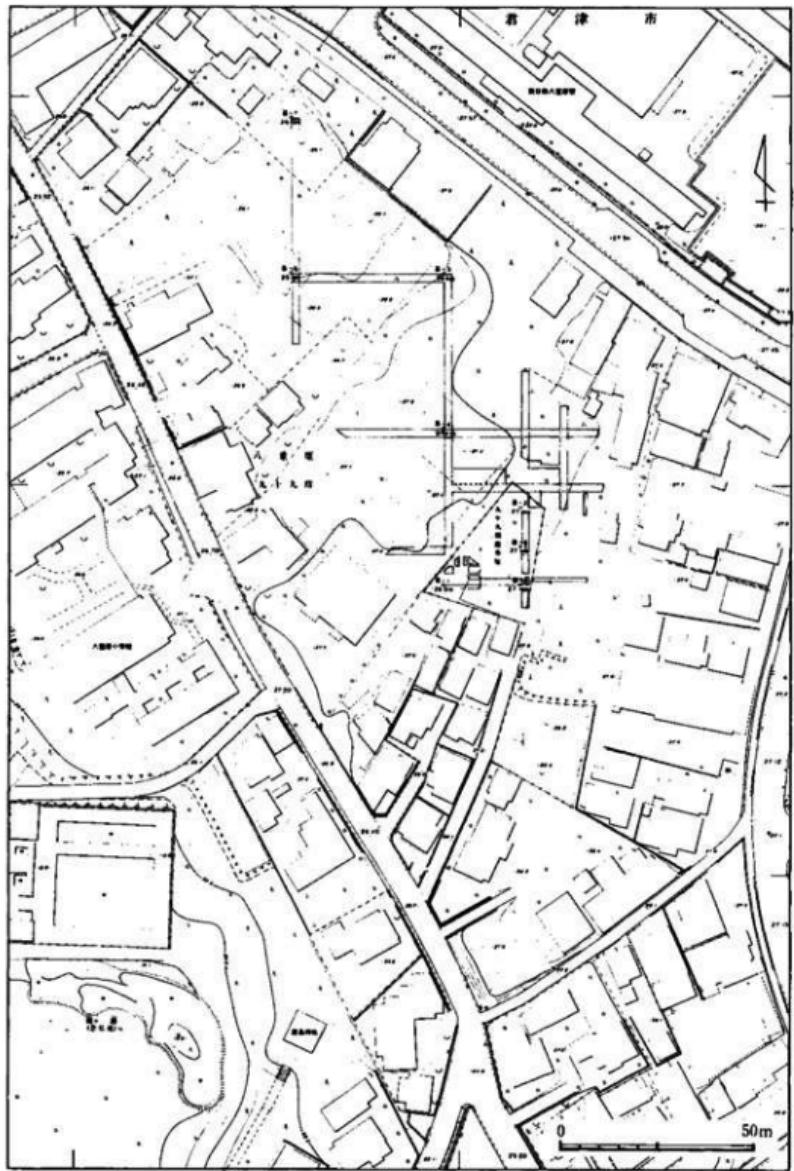
第2図 周辺の地形およびトレンチ設定図 (1/1,500)

発掘調査をはじめるにあたり、九十九坊廃寺址は、塔基壇が明瞭に遺存し、心礎、側柱礎もさほど後世の動きをみせていないと思われた。また、戦前に故大場磐雄博士等により作成された法隆寺式の伽藍配置想定図があった。これらの状況のもと、今回の調査目的をも合わせて考へるならば、発掘調査の方法として、グリット発掘よりもトレント発掘の方がより有効的であろうと判断した。そこで、塔基壇を中心に東西南北、また講堂推定地を中心に東西南北のトレントを設け、さらに寺域確認用のトレントをのばして設定した。これらのトレントの方位は国土地理院座標を基準とした。トレント幅は基本的には2mとし、一部1mとした。トレントの番号は順次つけていった（付図）。

今回の調査の目的の1つであった寺域の確認については、上総国分寺等で寺域を画する施設として溝を掘削していることから、九十九坊廃寺跡でも類似した溝を発見できるのではないかと期待していた。11月下旬に講堂の西約30mの地点のトレンチ内から南北に走る溝状遺構をつけ、もしや待望の寺域区画用の溝ではないかと胸を躍らせた。しかし、溝を掘り出すむにつれ、破損したボリバケツ等のゴミが出土するにおよび、この溝が最近のものであるとわかった。土地の人聞くと、かつてここに防空壕があったという。

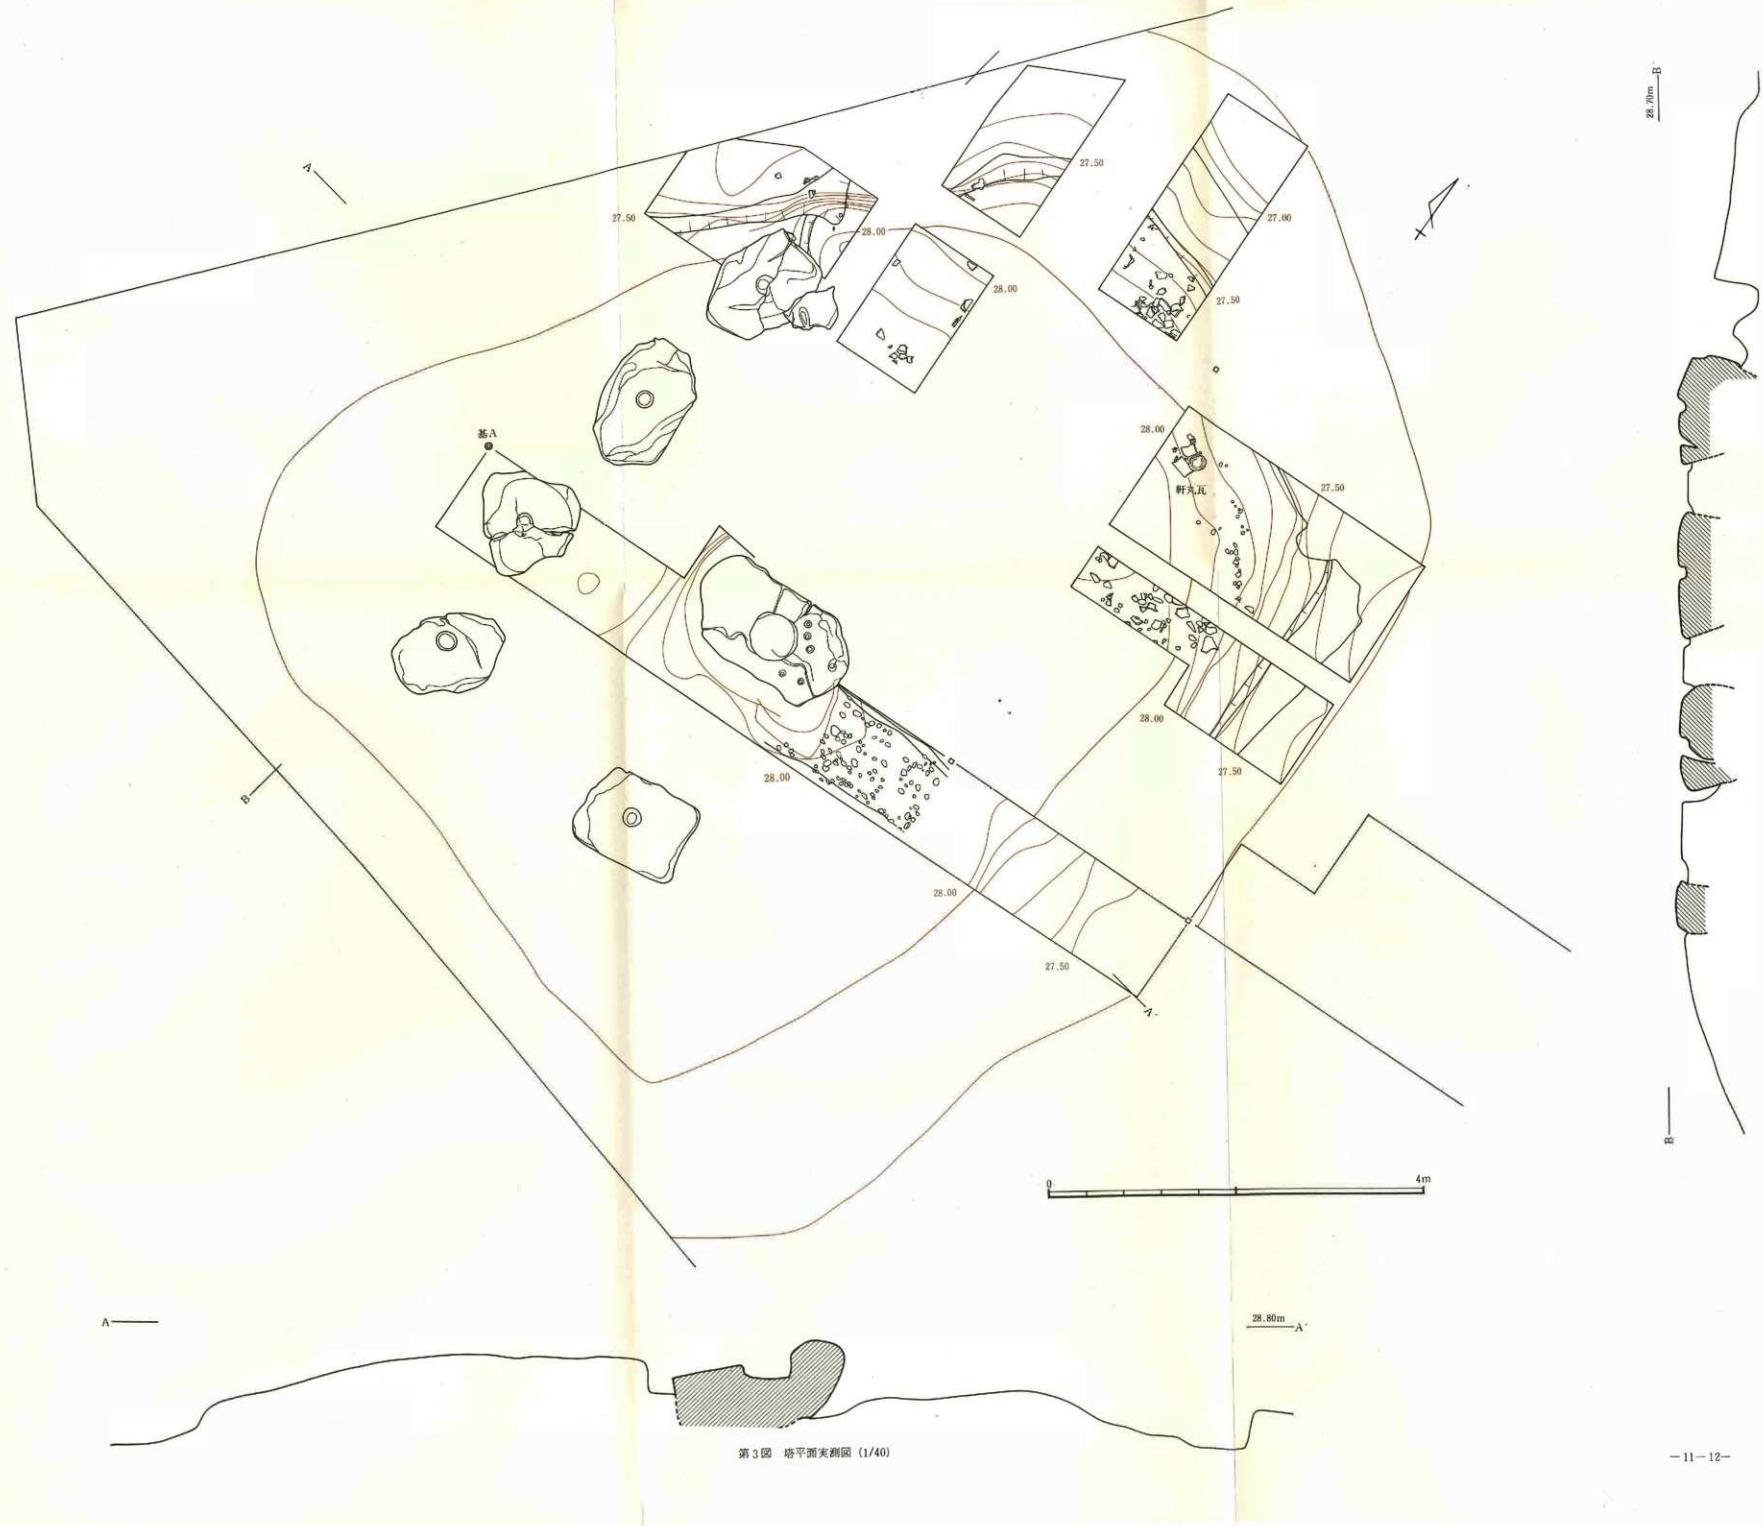
第3図 塔平面実測図 (1/40)

塔基壇は発掘調査前から比高差約60~70cmの高まりをみせていた(図版2-1)。基壇上には心礎をはじめ、側柱礎が5つ顔をみせていた。心礎真南の礎石は近年ここに移されたという。塔基壇西側と南側にはコンクリート製の杭列が走っている。基壇上面は多少の凸凹をみせるが、ほぼ平面にちかい。この平坦面は東西約7.5m、南北約9m、北辺を短辺とする梯形をしめす。

おそらく基壇の西辺は後世の畑作耕作等によって一部破壊されたため、基壇平面は元来の正方形から梯形に変化したと思われる。心礎は東西を長軸とする楕円形の磐石で、基壇平坦面のほぼ中央に位置する(図版2-3)。心礎の計測値は東西185cm、南北98cmをかぞえ、表面は東から西へ斜めに傾いている。中心部には径約50cm、深さ27~14cmの穴が穿たれている。礎石表面は傾斜しているにもかかわらず、穴の底面はあらまし水平で、若干すり鉢状である。側柱礎は5個あり、そのうち西辺の4個はさほど動いていないと思われる。各側柱礎の中央には孔が開いている。孔の大きさは一定しており、径17cm、深さ7cmを計る。列をなす4個の側柱礎のうち、南端の1個のみはやや北東にずれる。側柱の孔も北の3個はほぼ直線上に幅1.8mの間隔でならぶ。この3個の側柱礎の孔をむすんだ直線は真北から12度東へ偏る。塔の方位は側柱の方向と同一の角度であろう。これらの礎石はみな房総半島によくみられる凝灰質砂岩である。

けた（第3図、図版2-2）。発掘区設定後掘りすすめるにしたがって、小さい瓦片と小礫が大量に出土した。その中に近世陶器片、ガラス片も混入していた。これらの瓦礫は、おそらく付近を耕作中に障害物としてあつめられ、高まりをみせていた塔基壇周辺に一括して投棄されたものであろう。この瓦礫層の下から本来の基壇が姿をみせた。基壇上面は明茶褐色のかたい面をなしていた。ところどころに小礫が散在しているが、何らかの設備を構成するものと判断するまでにはいたらない。東辺の一部に約30cmの比高をなす垂直にちかい立ちあがりが検出された。この立ちあがりが当初の基壇東辺である可能性もある。しかし西側の側柱の位置と心礎の位置から基壇の範囲を復原すると、東辺はもうすこし東側に寄るとも考えられ、削減されているかもしれない。北辺ははっきりとした立ち上がりをみせず、緩斜面をみせている。西北部は側柱礎の手前まで削られている。

心柱と側柱の間には四天柱がありそれを支えるのが四天柱礎である。通常、四天柱礎を設置する例が多いが、まま置かない例もある。九十九坊廃寺跡の塔がそれにあたる。基壇の西側に縦列するのは側柱礎である。南端の隅柱礎は動いているが、残りの3個は等間隔にほぼ直線上にある。側柱の並び方は、中間の2個の側柱の間隔が隅柱とつぎの側柱間よりも長いのもあり、また、等間隔のものもある。九十九坊廃寺跡の塔の場合、側柱礎の孔を基準に距離を測定すると1.8mあった。1尺を30cmとすると、6尺の間隔で側柱が並んでいた。これをもとに塔平面の1辺に復原すると5.4m、18尺となる。

塔の方位は縦列する側柱礎の孔をむすんだ直線をもとに確定した。方位は北から東へ12度偏る。この地域の磁針は真北より約6度10分西偏する。したがって塔の方位は磁北から18度10分東へずれることになる。

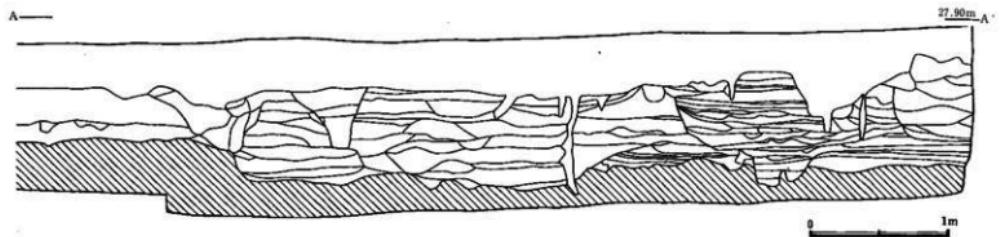
第4図 塔基壠東側土層断面図 (1/30)

基壇版築の構造を確かめるため、塔基壇東側に東西に走るトレンチをいれた（第4図、図版3-1）。その結果、心礎の中心から東へ11.4mの地点よりロームを掘り込んだ版築がはじまっていることがわかった。土層各層はややあつく、粗雑な観を受ける版築である。これとは別に3.7m内側の地点から、層のより細かい緻密な造りをみせる版築が見つかった（図版3-2）。外側の版築のひろがりを塔基壇の版築と考えると1辺約23mの掘り込み基壇となり、あまりにも広い範囲にひろがってしまう。塔の北側のNo1トレンチとNo2トレンチからは何らの版築らしい土層は検出されておらず、基壇の版築はそれほど広い範囲にひろがっていたとは思えない。層のあらい外側の版築を塔基壇の版築とする確証はない。

塔基壇は単に版築の土壇に手を加えただけのようである。基壇は当初の姿をつたえておらず、おそらく、かなりの部分が削平されているのであろう。塔東側の掘り込み版築に2種類の構築方法がみてとれたが、この構築方法の相違の解釈については、いくつか仮説が考えられる。基壇版築をつくる際に部分的に単に構築方法をたがえたと考えるか。塔は時期を異にして2回建造されたと考えるか。塔の建立される以前に、別の建物がすこしづれた所に建っていたと考え

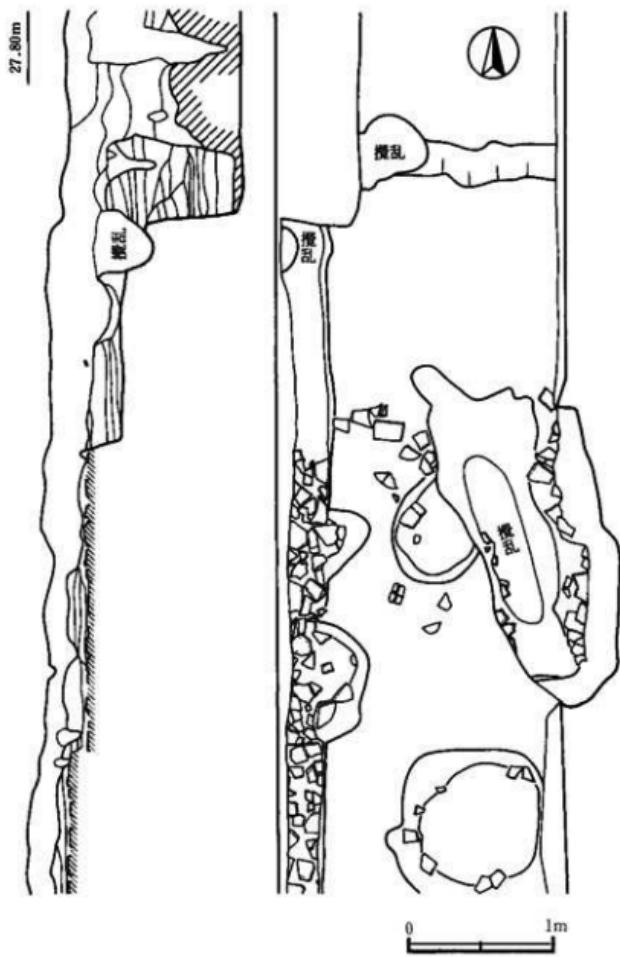
第5図 講堂基壇平面実測図(北 1/40)

講堂のほぼ中央にはしるNo7トレンチの表土を除去すると、ロームでつきかためた基壇上面を確認した。ところどころ攪乱をうけているが、水平に近い。北側は削平をうけて、ゆるやかな傾斜をなしている。基壇上面の攪乱孔や凹地に瓦を敷きつめた面が顔をのぞかせていた。不審に思い、幅30cmのサブトレンチをトレンチ内西側に設定して約10cm掘り下げたところ、案の定、水平に瓦を敷きつめた面を検出した（第5・6図、図版4-1）。瓦敷きは1辺15cmから20

cmの大きさの平瓦を、格子の叩き面を上に向けて敷きつめてあった(図版4-2)。中央より北側には、さらに10cm下の段に瓦敷きの面があった。おそらく上段の瓦敷き面が削除され、下段の瓦敷きのみが残ったのである(図版4-3)。北辺部あたりは下段の瓦敷きさえも取り除かれていた。基壇南辺部はコンクリート製杭柵により破壊されていた。

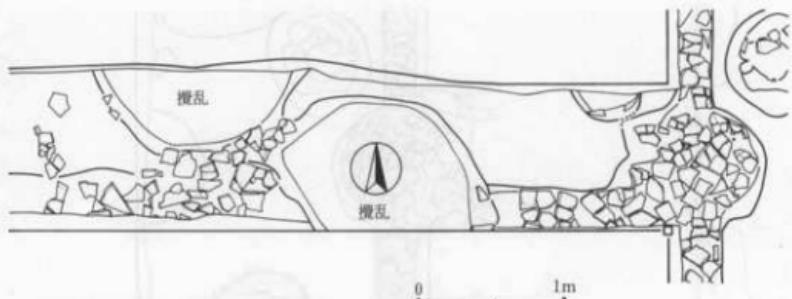
第7図 講堂基壇平面実測図（西 1/40）

設け、基壇の西側のひろがりを調べた(第7図、図版5-1)。大きな擾乱孔によって基壇は傷つけられていたが、ここでも上下の段をなす瓦敷き版築を認めることができた。しかし、西辺部まで瓦敷きは続かなく、削平をうけていた。

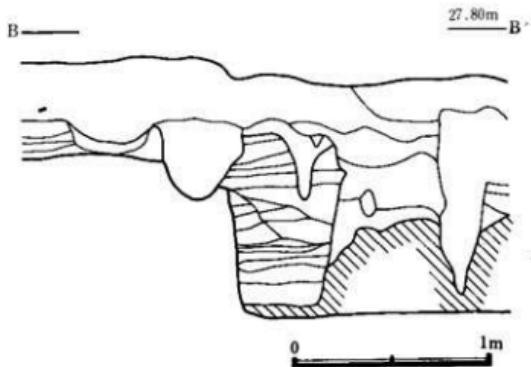
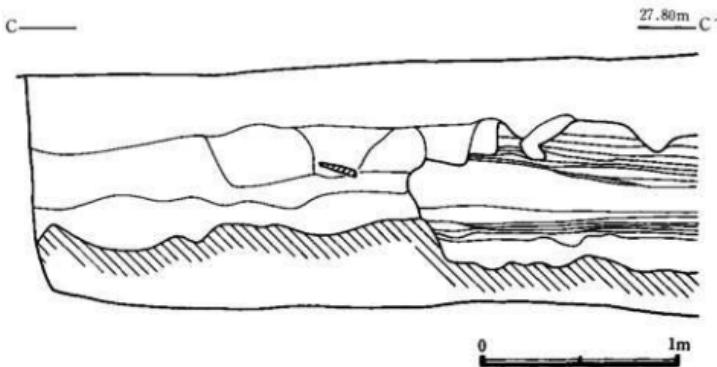
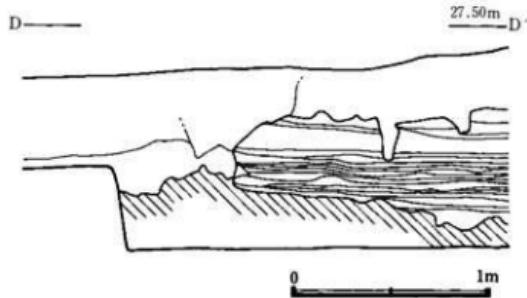
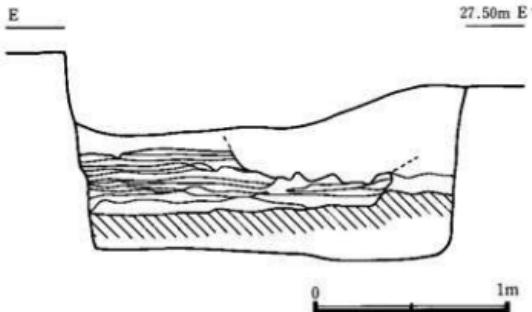
掘り込み基壇の版築の範囲は、北辺、南辺、西辺の3辺をおさえることができた。すなわち講堂中央南北に通るNo.7トレンチ、東西に通るNo.8トレンチ、西北部にかかるNo.6トレンチでそれぞれ確認した（第9～12図、図版6-2～3）。講堂基壇の版築はロームを掘り込んで造成している。版築を構成する土層はかなり細かく分層することができ、緻密な観をうける。No.8トレンチの東端まで版築が続くので、掘り込み版築の東辺はさらにもっと東側にあると思われる。残念ながらNo.8トレンチの東側は芝生の庭先となり、今回の調査では発掘不可能であった。

掘り込み版築の北辺、南辺、西辺の位置をもとに基礎版築の規模と方位を推定できる。南北15.3m、東西はすくなくとも21.5mある。東西長はあと数mのびるであろう。方位は真北から6度東に偏る。

基壇の掘り込み版築の範囲については3辺をおさえることができ、規模は南北15.3m約51尺。東西はすくなくとも21.5m約72尺あり、もうすこし東側へのびると思われる。基壇上面は掘り込み版築のひろがりより若干内側になるであろう。堂宇の規模は、1間を10尺強と仮定すると、正面5間あるいは6間、奥行4間という数値が想定される。古代の講堂の間数は、飛鳥時代では8間×4間の偶数間。白鳳期は9間×4間、7間×4間、5間×4間で奇数間×4間となり、(9)奈良時代は大寺級で9間×4間、一般の寺は7間×4間といわれている。九十九坊廃寺跡の場合、どう考へても飛鳥時代の寺院とすることはできないので、飛鳥時代以降の奇数間×4間があてはまる。したがって講堂の規模は5間×4間くらいの大きさが妥当であろう。

講堂の方位は掘り込み版築のひろがりからもとめることができる。掘り込み版築の方位は、真北から東へ6度偏り、講堂の方位も同じく真北から6度東へよったであろう。この角度は礎北より12度10分東偏する。

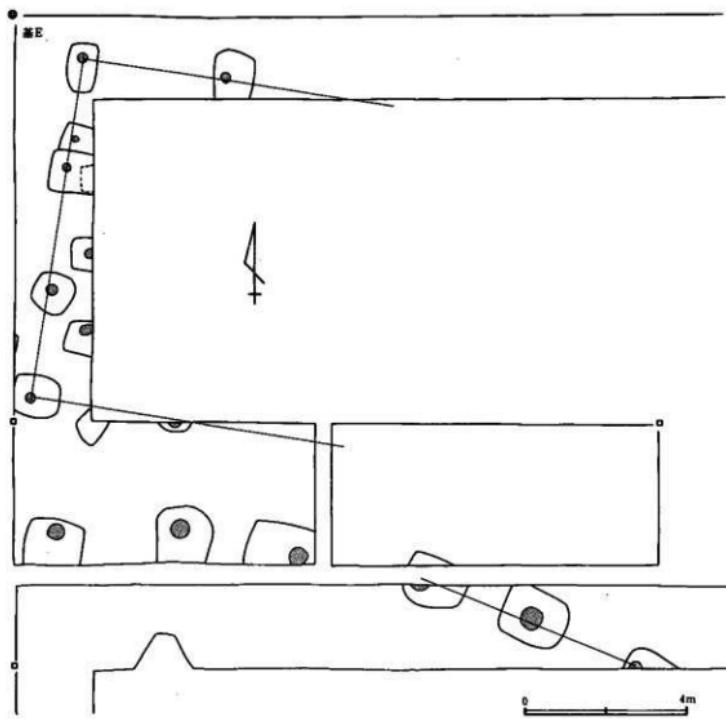
第13图 講堂西侧獨立柱建物群 (1/100)

講堂西側に掘立柱建物群がある（第13図）。No.8トレンチ、No.8拡張区から掘立柱穴痕が6個（図版7-1）、No.2南トレンチ、No.3東トレンチから10個みつかった（図版7-2）。発見当初これら掘立柱穴群は整列をなすと思われたが、いざ図面を作成して調整してみると、柱穴の方位および柱痕間の距離に多少相違のあることに気がついた。現地で数棟の建物を想定しながら柱痕の組合せを考え、残余の掘立柱の検出に力をそそいだ。けれども結局、図示した柱穴痕しかみつからなかった。

掘立柱の組合せは2組できた。1組は講堂基壇版築のすぐ西に隣接し、掘立柱が3個並んでいた。柱痕間は3mを数える。個々の柱穴掘り方はかなり大型で、長軸1.6m、短軸1.3mの長方形をしている。ロームを混入してつきかためていた。柱痕も大きく、径60cm近くあった。深さも棒スティックで確認してみると、1mを楽に越えてしまった。この柱列が一体どのようにのびるのか、南北東西、柱痕をいろいろ組合せ、トレンチ内を精査してみたが、他につながる掘立柱はみつからなかった。

もう1組の掘立柱群は、No.2南トレンチ内にほぼ南北に縦列する4個の掘立柱と、その北辺、南辺の東にそれぞれ掘立柱が1個みついている。方位は真北から東へややすれる。柱痕間は、東西が3.6m、南北が2.7m、3m、2.7mである。柱穴掘り方は前記の掘立柱群のものよりも小型で方1m強である。柱痕も小さく、径25cm前後である。この建物の規模も4辺が明確でないため、はっきりとしていない。

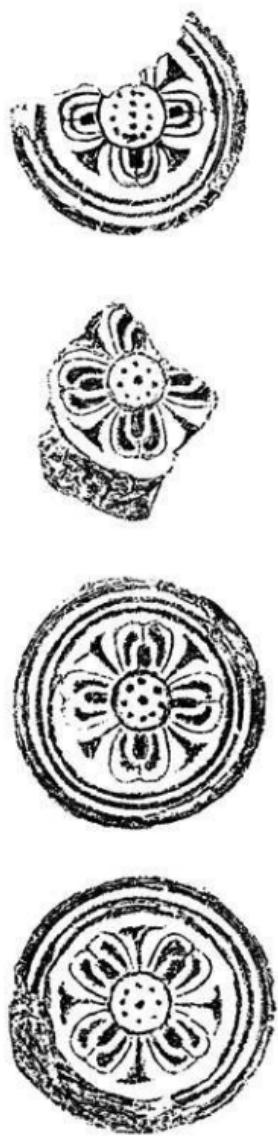
第14図 軒丸瓦

すでに戦前に発表された故大場磐雄博士等の論文の中で、九十九坊廃寺跡から2種類の軒丸瓦の出土が報じられている。今回の調査でとりあげた軒丸瓦も既報の2種類の軒丸瓦と全く同一部類のもので、その他の型式に属する軒丸瓦は1点も出土していない。2種類の軒丸瓦の文様はいはずれも三重圓文縁四葉單弁蓮花文である。

1の軒丸瓦は大場博士のいう第2類のものである。直径は15.5cmある。周縁は三重圓文で、幅2.3cm、高さ2.1cmある。内区は中房径が4.3cm、蓮子数は3+12である。弁は2重の描線で表現されており、幅は3.1cm。まん中に偏平な子葉があり、子葉の先に細い線がのびる。この瓦当の裏面が1の写真である。指頭でなでた痕跡がはっきりと看取できる。

2~4の軒丸瓦は大場博士のいう第1類のものである。直径は17.1cmある。周縁は三重圓文で、幅2.4cm、高さ2.6cmある。内区は中房径が4.1cm、蓮子数は1+8である。弁は外側に描線をめぐらし、その中心に子葉、両側に肉太の弁がつく。子葉の先端から細い線がのびる。間弁はかなり突出している。3と4では45°回転している。4の瓦当裏面が1の写真である。2の瓦当は半欠しており、離脱した箇所を観察することによって製作手法がうかがえる。八王寺

ここに図示した軒丸瓦は全て講堂から出土したものである。講堂基壇中の瓦敷きからみつかったものもある。塔基壇北東部から出土した軒丸瓦も2~4と全く同じ型式の文様である。

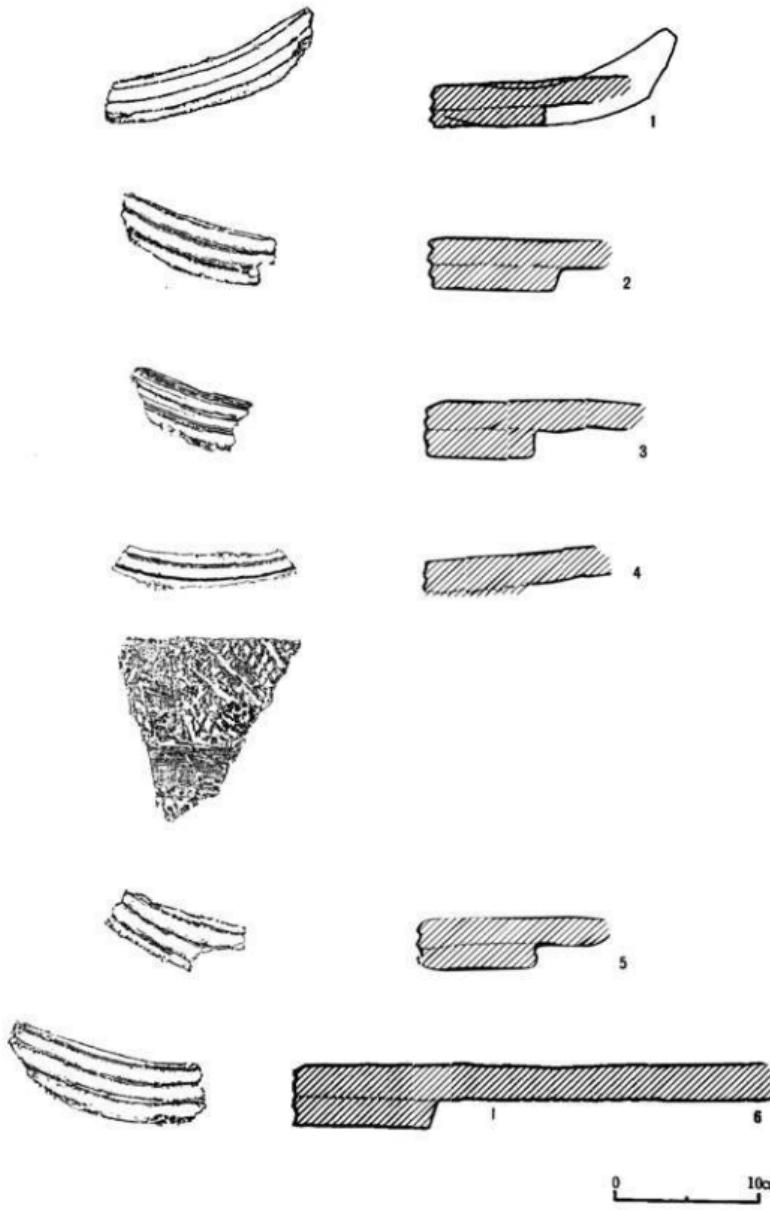
第15図 軒平瓦

大場博士は軒平瓦も軒丸瓦同様に2種類にわけた。しかし両者ともに段頭三重弧文軒平瓦で、頭の浅深でもって大場博士は類別している。今回とりあげた軒平瓦も全て段頭で、三重弧文であった。瓦当面の完存しているものはなかった。彫りの浅い簡素な三重弧文はおそらく同一の型引きであらわされたのであろう。4は頭が離脱している。6は頭および頭の内側3cmのところまで下面に朱が塗布されている。

ここに図示した軒平瓦は全て講堂から出土した。塔基壇からも心礎付近で瓦礫に混入して、段頭のついた三重弧文の軒平瓦片が出土している。

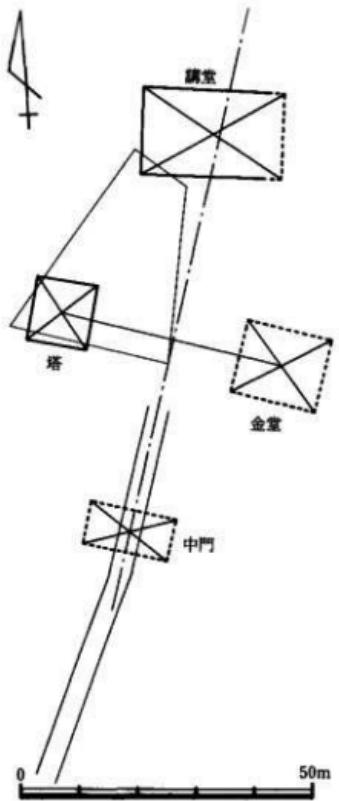
第16図 九十九坊廃寺伽藍想定図 (1/1000)

いる。おそらくこのあたりまでが伽藍の範囲内であり、中門はこの屈曲点よりも若干北に位置していただろう（第16図）。

伽藍の主軸がきまるとき、おおよその金堂の位置を予想することができる。すなわち、金堂は主軸線をはさんで、塔と対称の場所、現九十九坊台180番地の北側と181番地の墓地付近にあつただろう。中門は講堂に通ずる道路上に想定できる。塔の心から東へのばした線と主軸線とが直交する地点より約40m南のところで、道路がさらに東に角度を変えて屈曲して

九十九坊廃寺の伽藍配置は北に講堂、その西南に塔、東南に金堂を配するいわゆる法隆寺式伽藍配置である。さて伽藍の主軸であるが、塔の方位は真北より東へ12度、講堂の方位は真北より東へ6度偏り、微妙な相違をみせている。一般に、塔と講堂を比較した場合、塔の方が先に建造される例が多いので、九十九坊廃寺の場合も塔の方位を主軸とすればよいのであろうか。

ばすと、そのまま講堂の正面にあたる。角度は真北より17度東にずれる。九十九坊廃寺跡を公園にした時、昔の地割をそのまま継承し、その周囲に柵列を設置したのである。今この柵列を考えると、東側の南北にはしる柵列は講堂正面にのび、角度は真北から東へ10度ずれ、塔の方針と若干一致する。南側の柵列線を東へのばすと、先ほどの道の中心線と直交し、さらにこの点あたりで東側の柵列線と交わる。これらのことから、おそらく、道の中心線は内藤氏が考えたように九十九坊廃寺の主軸線であり、北に位置する講堂の向こう正面の真中に達していたのであろう。すると、現在公園となっている柵列でかこまれた九十九坊台191番地の土地は、ちょうど講堂の西南部分から塔までをふくむ地割が、乱されることなく後世に伝えられたのだと解釈できよう。

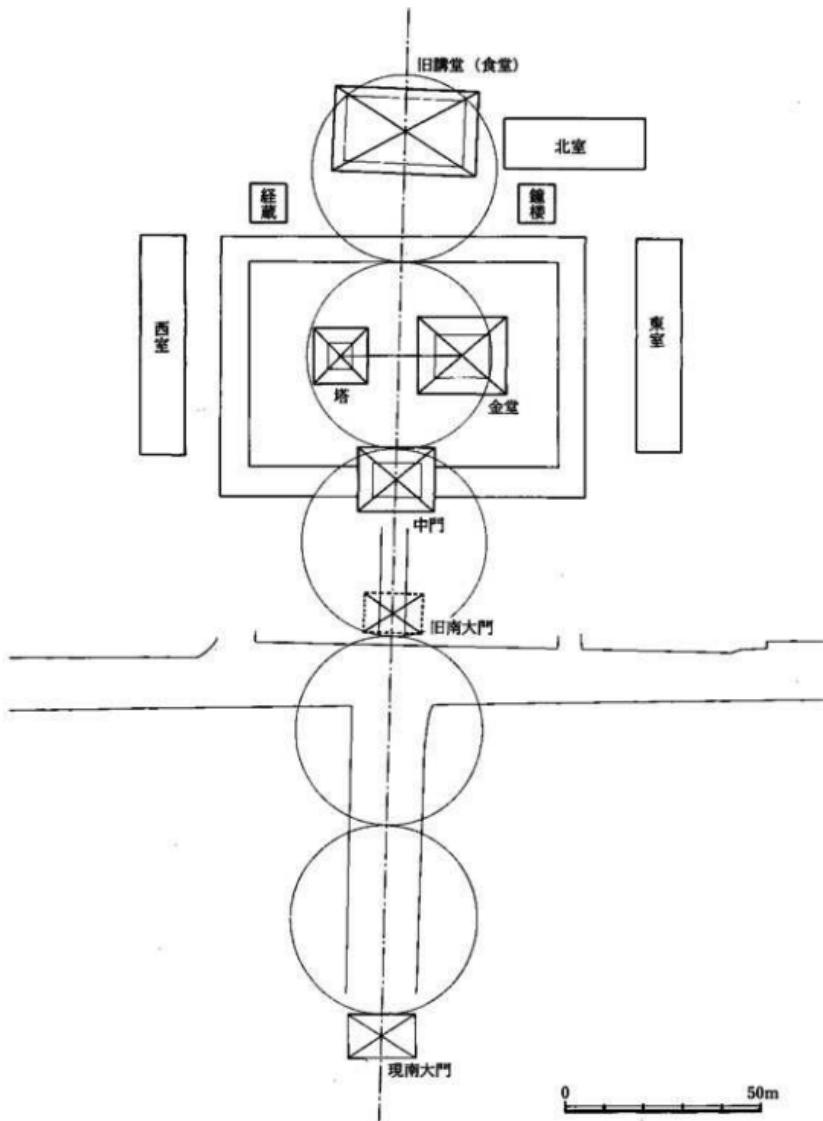
第17図 法隆寺西院旧伽藍配置図 (1/1500)

今ここで、法隆寺西院の現伽藍配置ではなく、旧伽藍配置を図示してみる（第17図）。若干の説明を加えておく。現大講堂の基壇は元禄大修理の時に新造されたものである。この堂の地下西南隅およびその他の地点から凝灰岩、花崗岩の基壇積が発見された。この基壇は平安時代中頃、正暦年間に再建された再建講堂の基壇であるが、この基壇が前身堂のままのものなのか、正暦再建の際に改造をうけたもののかは明確でない。一応、伽藍配置図にいれ、心をだし、他の堂塔との心々関係をおってみた。すると、この旧基壇の心は中門、現南大門のそれと一直線にならぶことがわかった。

この直線は現南大門後背の道路、および中門前面の道の中心をはしる。また、経蔵と鐘楼との間の中心をとおる。塔と金堂の心々をむすんだちょうど真中ではないが、ほぼ中心をとおる。これらの状況から、旧基壇、中門、現南大門を結ぶ線が、往時の法隆寺西院伽藍の主軸線と考えてよいだろう。

さて、伽藍配置の概略がわかったところで、地割を検討してみよう。塔と金堂の心々を結んだ直線と主軸との交点を伽藍の中心点とし、試みにそこから回廊までの距離24mを半径としてコンパスで円を描いてみた。すると円が5個きわめて整然と並ぶことがわかった。回廊内の円について、弧は塔基壇の西端、ほぼ南北両隅をとる。東側の金堂については、基壇上に『資財帳』にもとづいて金堂の規模を記入すると、堂宇の東端、南北両隅と弧線が接する。回廊北側の円については、旧講堂の基壇がその中にはいり、『資財帳』記載の食堂の規模を記入すると、ほぼ北端の東西隅と接することがわかる。回廊南側の円の中に中門と旧南大門がすっぽりはいる。現南大門は旧南大門から円2個分はなれたところに平安後期に造営されたのであろう。

伽藍堂塔を布置するにあたり、塔と金堂をかこむ円が重要な役割を果たしたことは推して知るべしである。またこの円をもとにする伽藍配置はいわゆる法起寺式伽藍配置に類似し、金堂と塔を左右入れかえ、さらに北方へ講堂を備えた以外は変わりがない。伽藍堂塔の設置にあたり、まず半径24m(80尺)の円を3個描き、第1の円内に仏門、第2の円内に塔と金堂、第3の円内に講堂(食堂)を配したのである。

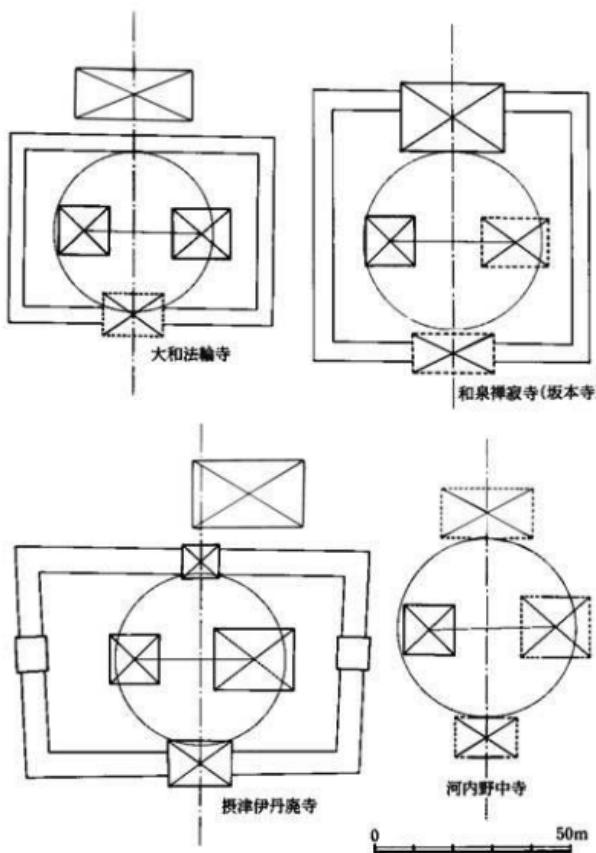
第18図 法隆寺式伽藍配置図（畿内周辺 1/1500）

法輪寺および伊丹庵寺は法隆寺西院と同様、塔と金堂のまわりを回廊がめぐり、その北方に講堂が存在する。禪寂寺は講堂が前進し、回廊が後面についている。法隆寺式伽藍配置に、法隆寺西院のようなタイプと禪寂寺等を例とするタイプの両者があるが、このことはすでに指摘^⑩されている。注目すべきことは、回廊であれ、講堂であれ、法隆寺西院伽藍配置地割想定でおこなったように伽藍中心地点からの距離でもって円をえがくと、ほぼ半径21~23mの円が描けることである。拡大縮少コピーの誤差をも考慮にいれると、この円の大きさはほぼ同一とみてよいであろう。この円の中に塔基壇と金堂の堂宇がはいり、その南に中門が位置する。かくして法隆寺式伽藍配置には、一定の規格性がうかがえるのである。なお、ここに図示した寺院は全て白鳳時代の寺院である。

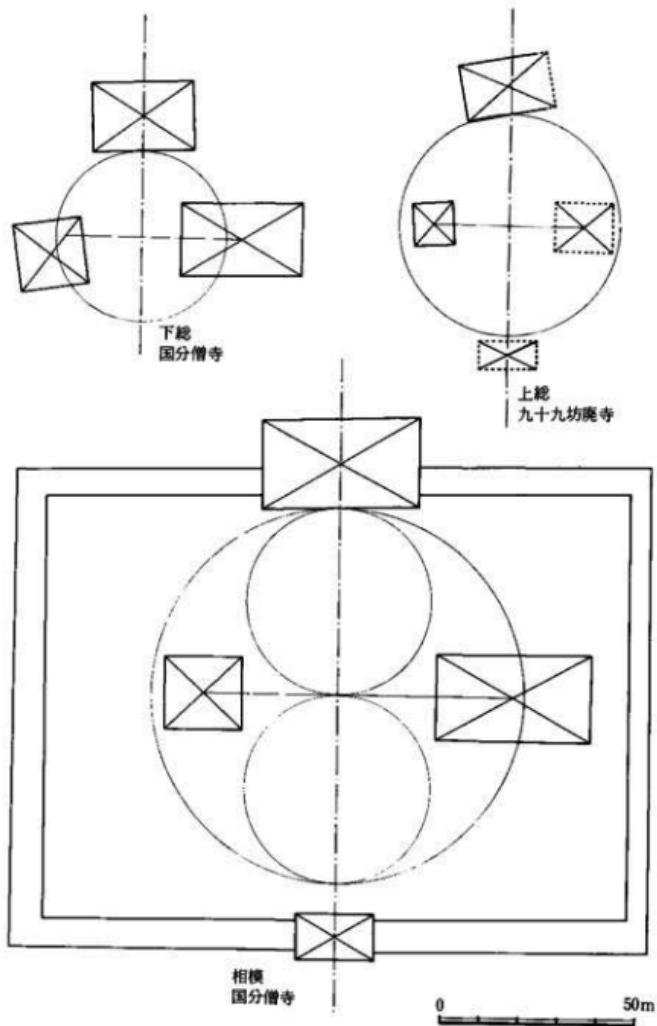
第19図 法隆寺式伽藍配置図（東国 1/1500）

東国にも法隆寺式伽藍配置の古代寺院がある(第19図)。下総国分僧寺、上総九十九坊庵寺、相模国分僧寺が挙げられる。畿内周辺の法隆寺式伽藍配置に見られたような厳格な規格性

をみせる伽藍はない。下総国分僧寺の伽藍内の範囲に半径22mの円を描くことができるが、この円内に金堂、塔はおさまらない。九十九坊庵寺の場合、塔が伽藍境内的の円の中にはいるが、円は半径約28mとなり、畿内周辺の法隆寺式伽藍の円よりも少し大きい。相模国分僧寺にいたっては伽藍境内がきわめて大きくなり、円を描くと、畿内周辺の法隆寺式伽藍の場合よりも半径が2倍になってしまふ。

東国の法隆寺式伽藍は、畿内周辺のものよりもさほど規格性がうかがえない。この相違の要因をどこにもとめたらよいのであろうか。それはともかく、九十九坊庵寺が畿内周辺の法隆寺式伽藍配置の規格と若干ちがうことは確実といえよう。

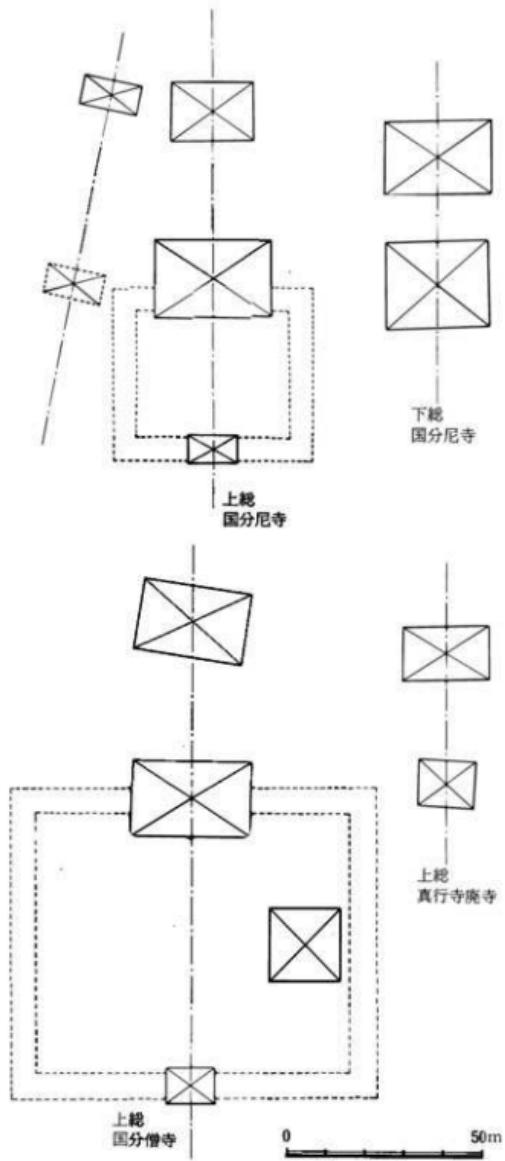
第20図 房総地方古代寺院伽藍配置図 (1/1500)

東国にはいくつかの堂宇を配して伽藍を構成する寺院と、堂宇を1棟ないし2棟でもって構成される小規模な寺院がある。後者は近年注目されはじめた伽藍である。ところで、九十九坊廃寺の伽藍には複数の堂宇が配されているので、前者に属す房總地方の古代寺院をとりあげて検討してみよう（第20図）。

下総の竜角寺は関東でも最古の創建といわれる寺院である。塔跡と金堂跡が発掘調査され、法起寺式の伽藍配置とされている。塔基壇は1辺10.8mで、九十九坊廃寺の塔基壇よりわずかにおおきい。上総國分僧寺の塔基壇は1辺18mである。九十九坊廃寺講堂の基壇を南北15m、東西約30mと仮定すると、南北14m、東西約23mの真行寺廃寺の講堂とほぼ同規模である。しかして、真行寺廃寺の創建は8世紀初頭とされ、講堂の造営は金堂のそれよりも同時期かやや遅れ、上総國分尼寺の造営と密接な関連性がとりざたされている。いずれにせよ、真行寺廃寺は奈良時代以前、白鳳期に創建された郡寺といえよう。九十九坊廃寺の講堂基壇に敷かれてあった瓦
