国登録有形文化財（建造物）
旧上妻家住宅一般公開

令和5年（2023）11月25日・26日

西之表市教育委員会社会教育課文化財係

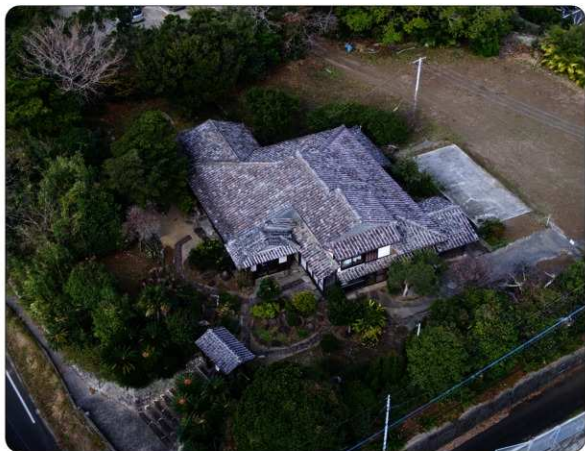
2022年撮影 旧上妻家住宅、門

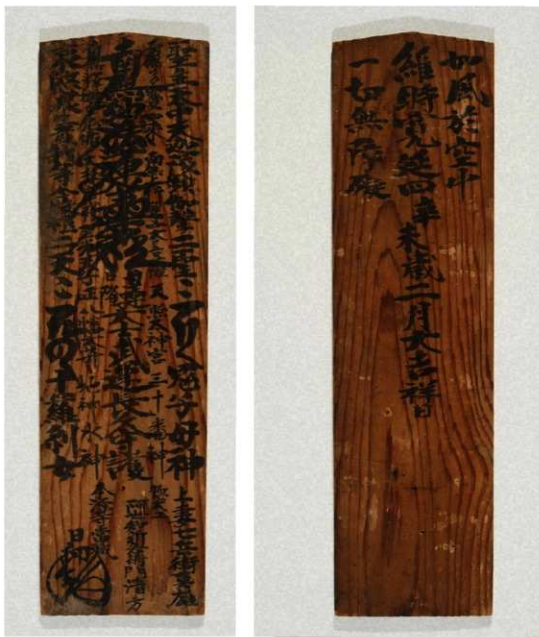
棟札

- 平成29年(2017)、なんどの屋根裏から発見された「棟札」
- 幅12.8センチ×長さ54.5センチ
- 寛延4年(1751)2月、建主は上妻七兵衛真雄(30代上妻時雄)
- 惣大工 阿世知新右衛門清方
- 棟札には、寛延4年を示唆する、鉋加工痕が見られ、文化財史料としても貴重である。
- 釘穴の痕跡が棟札に見られることから、住宅内で棟札と一致する釘跡が今後の調査で見つかれば大きな発見となる。

●平成29年(2017)に屋根裏から建屋に取り付けられていない状態で棟札が発見され、棟札によると江戸中期の寛延4年(1751)の建築の可能性が高い。

●専門家によると、「棟札に残る鉋加工痕や各部材に残る鉋加工痕は、共に刃こぼれを気にしないだらかさが見られ、江戸時代後期以降の大工仕事では見られない、座り掛けに近い鉋加工痕や古式な蛤刃手斧仕上げも残されている事から、寛延4年(1751)建立を示唆する」とある。
