研究紀要

第28号

古代瓦葺き寺院の衰退

—国分寺創建後の寺院像を瓦から考える—

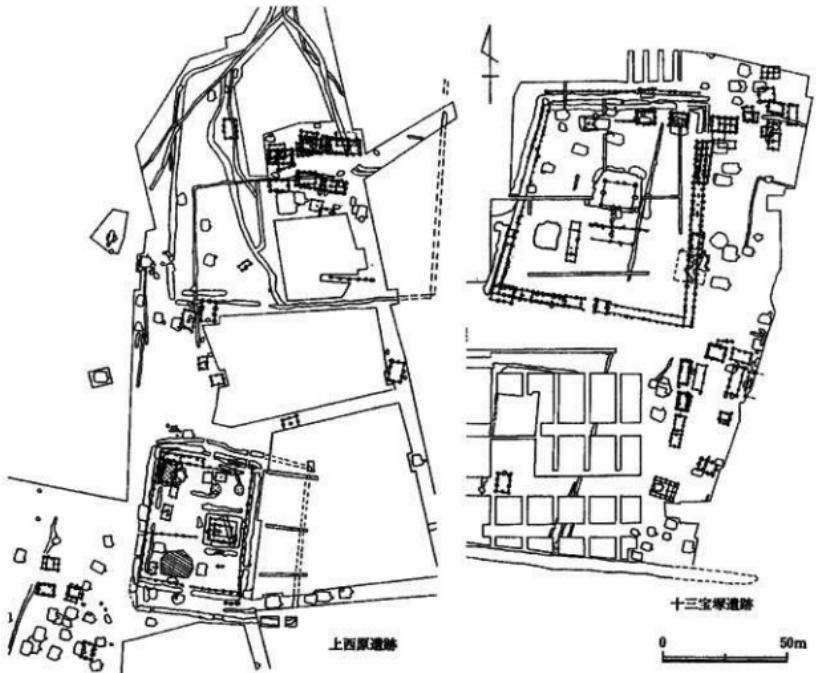
第5図 上西原遺跡・十三宝塚遺跡全体図（史跡十三宝塚遺跡1992から転載）

分寺の南東に位置する。幅約2mの溝で東西約40m、南北約70mの方形に区画された中に基壇建物と掘立柱建物跡が溝と柱穴列で囲まれて配置されている（第5図）。基壇や掘立柱建物跡周辺からは、瓦や瓦塔、塑像などが出土し、仏堂を持つ寺院とその北方に位置する関連施設であったことが判明した。方形の区画内には仏堂（金堂）と掘乱を受けているものの小規模な塔が存在した可能性も考えられる。出土した瓦は少なく、軒先瓦を基壇建物に葺いていない可能性が高いが、上野国分寺創建期と共通する瓦が出土する点は注目すべき点である。報告によれば「郡衙に仏教関係施設を伴っていた」とし、十三宝塚遺跡や綿貫遺跡の例をあげて「上野国における郡衙の形態の特色」としている。報告は郡衙の形態に拘りがあるようと思えるが、国分寺造営以降の地方寺院にはこのような例が増えていると理解したい。

十三宝塚遺跡は伊勢崎市境町に所在し、上植木庵寺の南東に位置する。遺跡は発掘調査の中で、多数の掘立柱建物跡や縄文陶器や磨石土器の発見から「官衙」遺跡として考えられていた。その後本格的な遺物整理が行われ、この遺跡が官衙遺跡ではなく台形区画の寺院跡と関連施設であることが判明した（第5図）。遺構の分布は東西150m、南北320mの範囲で、掘立柱建物跡30棟以上、竪穴住居跡30軒以上、区画溝、そして遺跡の西側には二重の一本柱列で台形に区画された中に基壇建物2棟（他に2棟基壇建物の可能性あり）などが検出された。二重の一本柱列の規模は東辺92m、南辺82m、北辺60m、西辺82mの台形状を呈し、当初は新旧の一本柱列とされていたが、後の検討の結果回廊の可能性が高いとされている。（以下、回廊）回廊には南面に南門が取りつき、南門は1号基壇建物と同一軸線上に設けられている。

段階で礎石立建物へと変化したことが明らかになっている。2号基壇建物は1号基壇建物の南東約15mに位置し、桁行3間、梁行3間で、二段の基壇築盛と掘り込み事業が確認された。遺物は、1号基壇建物の周辺からは瓦や釘類の他に塑像、瓦塔、三彩陶片が、2号基壇建物の周辺からは瓦類の他に金銅製の押出仏が出土している。遺構の規模や状況、遺物の出土状況などから1号基壇建物は金堂（仏堂・仏殿）、2号基壇建物は塔の跡であった可能性が高い。また、1号基壇建物の北側には遺構が分断されているが、3号基壇建物が北面回廊に並行して構築されている。報告には細かな記載はないが、講堂の可能性も捨てきれない。また、瓦類の多くは、回廊を含めたいわゆる伽藍地から

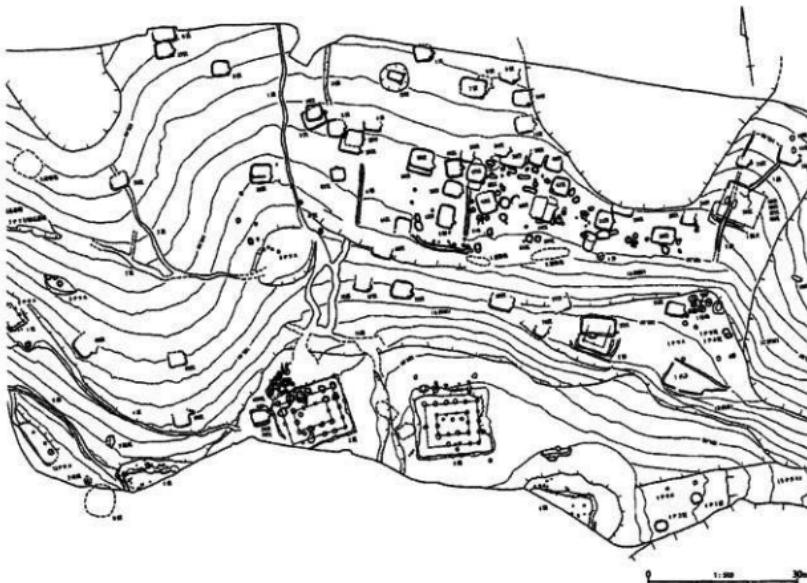
第6図 黒熊中西遺跡全体図（黒熊中西遺跡から転載）

黒熊中西遺跡は、群馬県高崎市吉井に所在する。遺跡は鎮川右岸の河岸段丘上の丘陵部に立地し、三つの尾根を利用して造営された寺院跡と丘陵下部の平場に造られた集落跡から成っている（第6図）。寺院周辺には、須恵器の窯跡群や鎮川の河

礎石建物は四面に廟を持ち、平面形態の分かれる2棟は瓦葺き建物と推定される。瓦は平瓦こそ多いが、軒先瓦や軒丸瓦は少ない。また、瓦は礎石建物で使われなくなった後も集落のカマドで転用されたとみられ、集落からの出土比率も高い。礎石建物の周囲には特別な区画はなく、尾根の頂部に存在することが集落と寺院を区画するものであったと考えられる。また、寺院でありながら仏教法具や関連遺物は極めて少なく、集落からの出土遺物も日常雑器が主体である。僅かに竪穴住居跡の一部から未使用に近い羽釜など土器類が一括発見されるなどの祭祀的な事例がみられる程度である。報告では周辺に濃い密度で仏教関連遺跡や集落が分布することから、これらが一体となって維

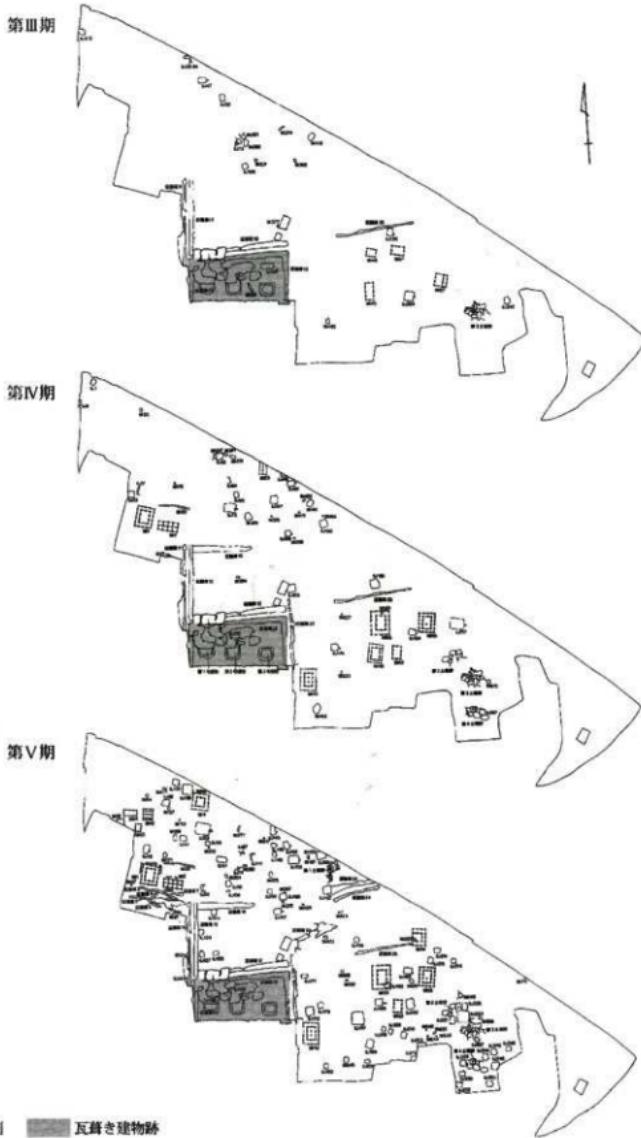
第7図 中堀遺跡 第Ⅲ～V期遺構分布図

さて、3棟の建物跡はⅠ期～Ⅵ期に分類された中堀遺跡の変遷の中で、最も盛期といえるⅣ期～Ⅵ期（9世紀後半～9世紀末）に該当する（第7図）。遺跡はこの3棟の建物が造られたⅢ期から徐々に拡大を始め、掘立柱建物跡などの複合施設が揃ったⅤ期にピークを迎え、その最中火災を受けて全焼し、以後それらは再建されることなく、集落も次第に衰退していった。

寺院と考えられる施設は、幅約2mの溝で囲まれた中に3棟の建物跡と対になる3基の地鎮遺構と考えられる土壙が検出された。溝で囲まれた部分は南側に伸びていたと考えられるが、既に攢乱を受けていて、南側にどのような建物が存在したかは分からぬ。しかし、北側に東西1列に並立てて検出された建物跡はいずれも同規模であることから、仏堂の建物の可能性は低いのではないかと考えられる。事実周辺からは仏教的な遺物の出土量は少なく、仏像や瓦塔なども出土していない。仏堂が存在するなら、攢乱によって壊されてしまった南側であろう。

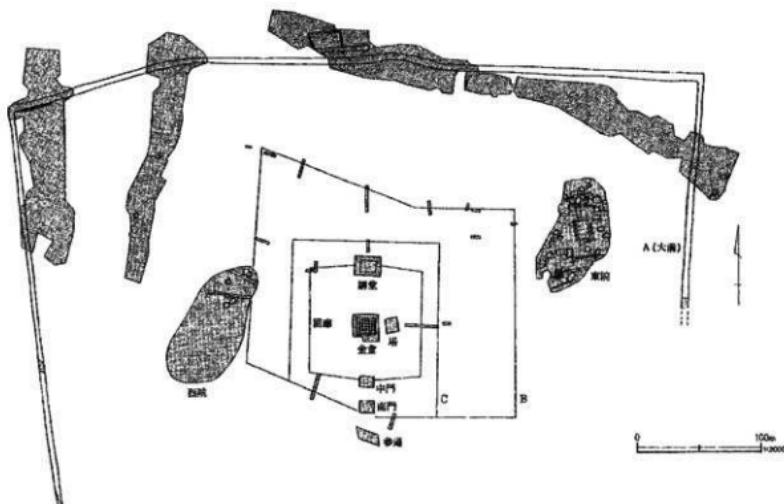
第8図 寺内廃寺全体図

寺内廃寺は、古くから土壇状の高まりが複数知られ、金堂等の基壇ではないかと考えられてきた。発掘調査では、金堂、講堂、中門、南門、東院集落、参道、区画溝等が調査され、出土遺物から8世紀後半頃に創建された広大な寺院地を保有する本格的な寺院であることが明らかになった(第8図)。出土遺物には軒丸瓦、軒平瓦、丸瓦、平瓦、墨書き土器、八花鏡、塑像、紡錘車などがある。中でも墨書き土器には、「花寺」、「石井寺」、「東院」、「上院」、「大家」、「千油」などがあり、この寺院が「花寺」や「石井寺」などと呼称され、「東院」等から各建物に役割が与えられていたことが分か

出土した瓦類は、すべての種類において量が少ない。軒丸瓦は素弁8葉軒丸瓦と単弁4葉軒丸瓦の二種類が金堂跡から出土した。軒平瓦は扁行唐草紋と連弧紋の二種類が出土し、上記軒丸瓦と組み合うと考えられる。素弁8葉軒丸瓦は平城宮系軒丸瓦の系譜を引くもので、推定直径は約20cmと大型である。単弁4葉軒丸瓦は推定直径約15cmで、一見上野国分寺にある瓦当文様のように思えるが、弁間に殊文ではなく、瓦当裏面に布目痕跡もない。軒平瓦は平安時代前期に一般的にみられるもので、武藏国分寺との関わりを十分考慮できるものであろう。

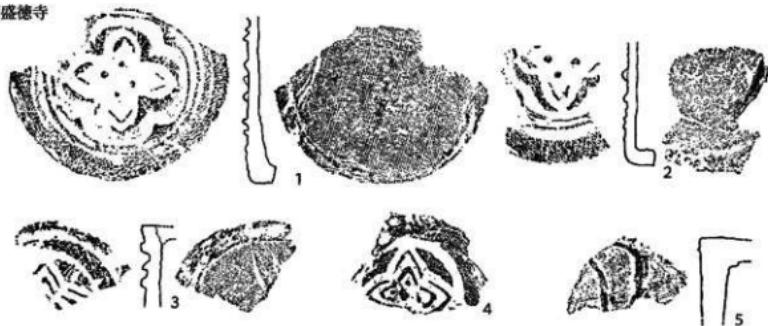
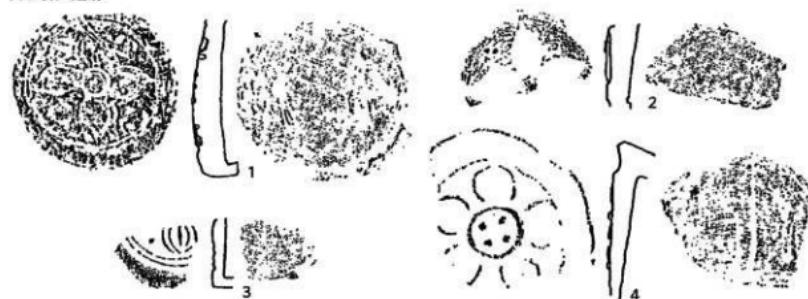
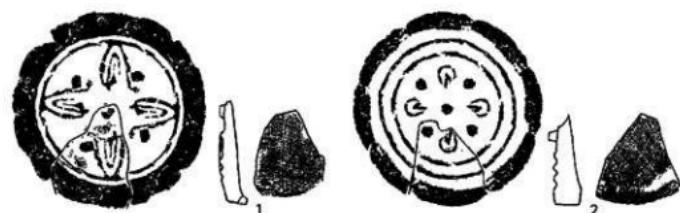
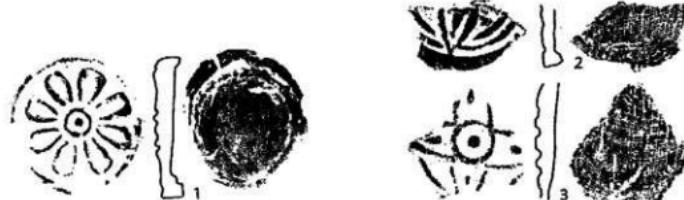
第9図 埼玉県内出土の無紋り一本造り軒丸瓦

出土した瓦は単弁4葉蓮華紋軒丸瓦が2種類、弁数は不明であるが、他に1種類存在する（第9図）。軒平瓦は格子紋、唐草紋が主体で、重廓紋も1点出土している。平瓦は一枚造りである。単弁4葉軒丸瓦は、縦置き型の一本造りで、瓦当裏面は無絞りである。瓦当が全体に薄く、瓦当面は網叩きされ、中房を持たず、4個の連子が弁に対応する。出土した土器類との共伴関係が明らかではないが、9世紀後半頃の年代が考えられている。しかし、重廓紋軒平瓦が出土していることや近くの前玉神社（式内社）に所蔵されている平瓦は桶巻造りであることなどから、その創建は少なくとも8世紀前半まで遡る可能性もある（註3）。

宮ヶ谷戸遺跡は児玉郡美里町大字児玉に所在し、身訓川の自然堤防上の集落遺跡である。瓦は平安時代の竪穴住居跡のカマド補強材として利用され、軒丸瓦は6種類出土した。瓦が出土した住居跡は、共伴した土器などから、9世紀後半と考えられる。軒丸瓦のうち1種類は単弁4葉であるが、他はすべて単弁4葉である（第9図）。いずれも瓦当裏面には無絞りの布目が残る縦置き型一本作りであるが、4は布目を横ナデして消している。また、1と2は単弁4葉であるが、ネガとポジの関係が明瞭で、旧盛德寺と同様窓の当たりが浅く、文様はやや不鮮明である。窓の多さと同様、瓦当の大きさや厚さも様々である。面形が小さい3は13cm、大きな4は推定で約18cmもある。これらの瓦は何処の寺院の屋根を飾っていたのであろうか。

出土した瓦類は小破片が多いが、軒丸瓦、軒平瓦など5種類が出土している。軒丸瓦は3種類あり、隣接地の地蔵堂跡からも別窓の単弁4葉が1種類確認されている。3種類はいずれも単弁4葉で、瓦当裏面は無絞りの縦置き型一本造りである（第9図）。

一方、武藏国では、平安時代になって東金子窯跡群の八坂前窯跡や新久窯跡で武藏国分寺塔再建に関連して瓦生産を行うが、荒川以北で現在明らかになっているのは、深谷市石原山窯跡だけである。石原山窯跡からは、無絞りの一本造り軒丸瓦が4種類と丸瓦及び平瓦が出土している。このうち単弁4葉軒丸瓦（第9図2）は黒熊中西遺跡C・D類に類似する。また、中堀遺跡の単弁4葉軒丸瓦（第9図1）とも類似し、同窯の可能性もある。さらに中堀遺跡の同じ単弁4葉軒丸瓦は旧盛德寺の単弁4葉軒丸瓦と類似し、上植木庵寺例とは、同窯であることが確認されている。
