# 研究紀要

## 第30号

# 古代寺院における食堂院の構造

—平城京遷都後の官寺を中心に—

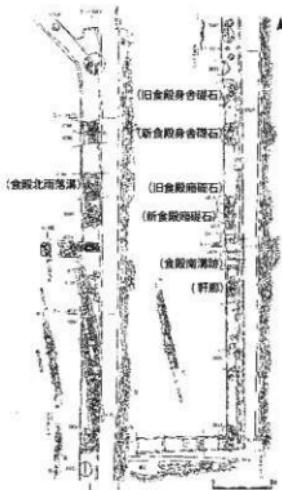
第3図 東大寺食殿跡

の雨落ち溝と推定される SD04 と SD26 の芯々距離は 26.96 m を測り、90 尺と推定できる。よって、梁行は 1 間 19 尺等間として 4 間 76 尺で、雨落ちまでの心々距離各 7 尺と推定できる。また、南面には軒の部分に使用された礎石や凝灰岩列が発見された。石列上からは改修以前の平城宮系 6234a 型式の瓦が出土した。雨落ち溝からも平城宮 6732 F、6733 F 型式の瓦が出土し、これらの組み合わせが食殿創建期に使用された瓦と推定される。また、この溝からは食殿が存続した期間の須恵器や土師器、灰陶陶器、製塗土器などが出土している。正倉院所蔵の「講堂院古図」を基に復元すると食殿に比定され、ほぼ同規模である。「講堂院古図」によれば食殿は桁行 11 間 × 梁行 4 間の東西棟に復元され、ほぼこの図のように施工されたものと考えられるが、今回の調査では詳細は不明である（第 3 図）。

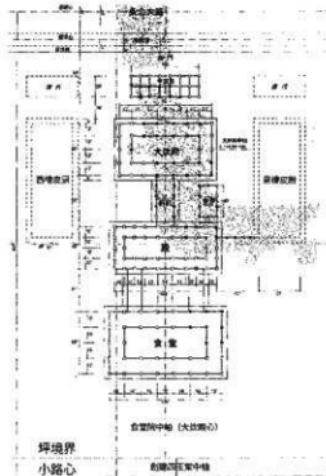
第4図 西大寺食堂院概略図

西大寺の食堂は講堂北東域にその存在が確認された(第4・5図)(余文研2007)。『西大寺資材帳』によると食堂院は食堂や殿、大炊殿等により構成され、近年の発掘調査で殿と大炊殿に比定される建物跡が確認された。

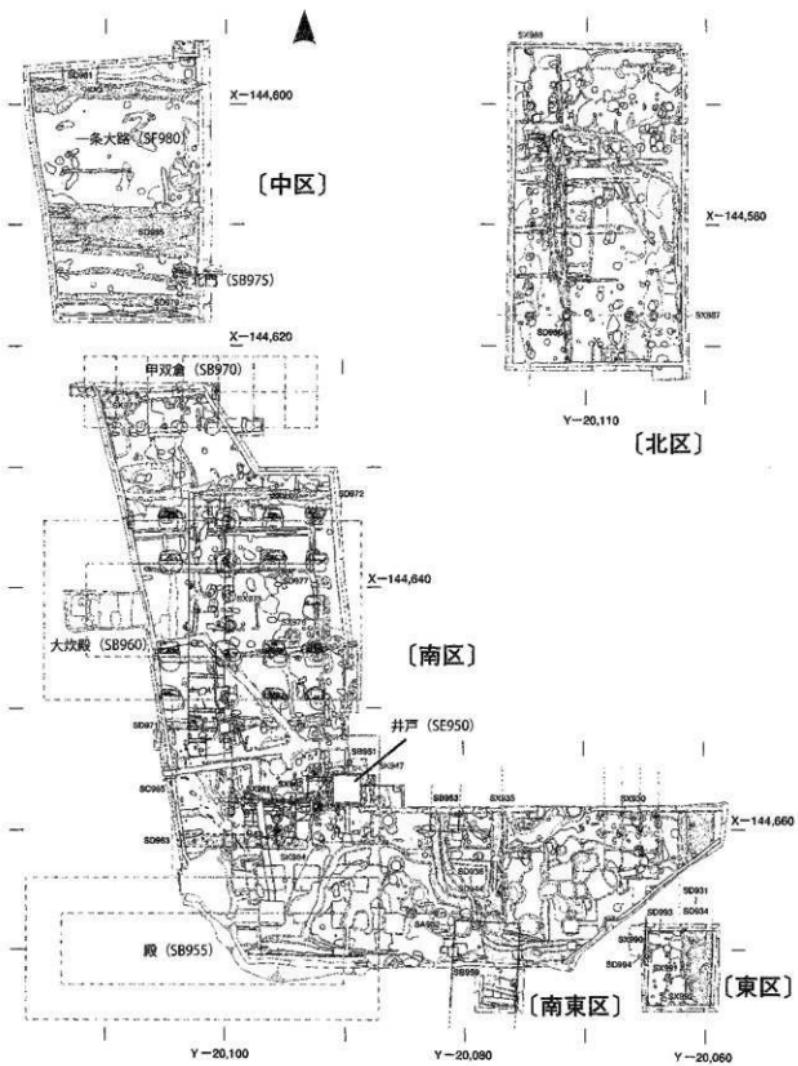
第5図 西大寺食堂院全体図

る。この建物は桁行3間、梁行1間が確認されている。柱間寸法は桁行、梁行ともに3.0 m(10尺)等間で後方にて確認されたSB-960の中軸線で折り返すと桁行30 m(100尺)×梁行15 m(50尺)となる。

殿跡の後方で確認されたのは大炊殿に比定されるSB-960である。基壇建物で桁行7間×梁行4間の建物と考えられる。基壇規模は東西30 m×南北18 mと推定され、柱間寸法は桁行27 m(90尺)×梁行15 m(50尺)と想定される。周辺には雨落ち溝が回っている。礎石据付穴は坪堀り地業を施す。地業の中心部には、人頭大の石を埋め込む。

殿跡と大炊殿の間の東側に井戸跡(SE950)が確認された。井戸跡は井籠組の井戸は一辺約2.3 mで深さ2.8 mである。井戸の底面には浄水用に直径3 cm前後の円礎を敷き詰め、その上に木炭を敷く。出土遺物の出土状況から8世紀末には廃絶され、短期間の使用状況であったと考えられる。また、井戸跡の周辺には掘立柱の柱穴8基が検出された。桁行3間×梁行2間の南北櫛建物で、柱間寸法は桁行約3 m(10尺)×梁行2.6 m(8.5尺)で後述する軒廊跡(SC965)の梁行方向と柱筋をそろえ、全体の規模も等しい。

その他に、築地塀は確認されていないが、それに伴う食堂院北側の雨落ち溝(SD979)が確認され、築地塀により区画されたことが想定される。また、築地塀に伴う北門(SB975)が確認された。掘立柱の柱穴(2基)が確認され、柱間は約2.7 m(9尺)である。殿跡と大炊殿の間は軒廊跡(SC965)によりむすばれており、軒廊跡桁行3間、梁行1間の礎石建ちで、柱間は桁行3 m(10尺)、梁行5.1 m(17尺)である。殿跡の身舎北柱筋より東側にのびる掘立柱脚(SA952)も確認された。

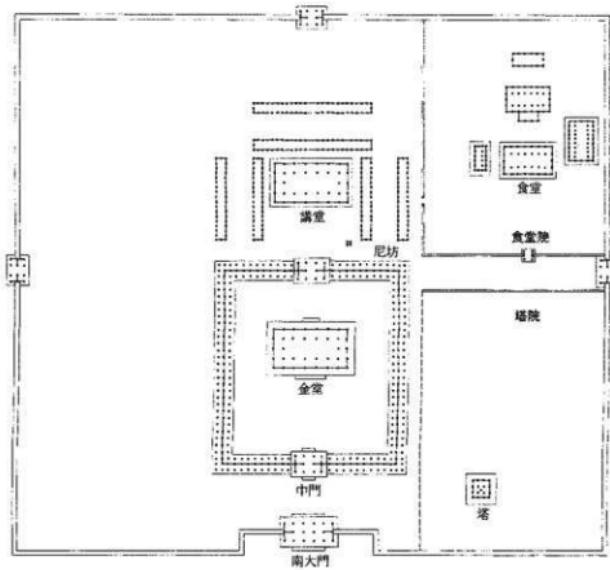
第6図 西隆寺全体図

西隆寺では『西大寺資材帳』で記載されている食堂・殿・大炊殿・東厨・西厨に比定される建物が発見された。また、これらを区画する築地塀やこれに伴う門跡、井戸跡が確認された。これらの建物は講堂の東側で確認された(第6図)。食堂院は創建期と整備期の2時期に区分される。創建期の食堂院はすべて掘立柱建物で第7図のような配置で造営された。その後、食堂や厨等は礎石建物に建て替えられ、第8図のような配置になることが明らかになった。創建期の建物構造は以下である。

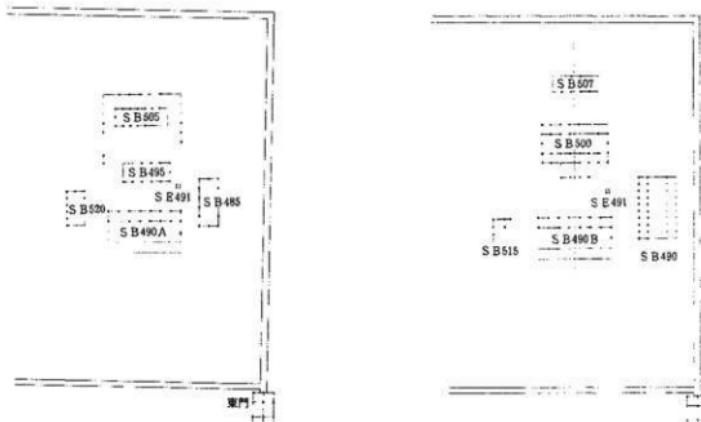
第7図 創建期食堂院配置図

食堂跡はSB490に該当し、当初は掘立柱建物で建てられ、これをSB490 Aとし、その後、礎石建物に建て替えられ、SB490 Bとなる。桁行7間の柱間は2.95 m(10尺)等間、梁行4間の柱間2.95 m(10尺)等間であり、掘立柱から礎石建物に変わる時も同様の規模で建て替えられた。

殿跡はSB495に比定され、桁行5間2.65 m(9尺)等間、梁行2間2.65 m(9尺)等間の東西棟掘立柱で建てられた。

大炊殿はSB505に比定され、西妻から6間分を検出したが、周辺の遺構との関係から桁行7間と推定される。扉は持たず、桁行は2.1 m(7尺)、梁行2.4 m等間である。周辺は東西櫛列であるSA501と南北櫛列であるSA506で囲まれている。

東厨はSB485に比定され、桁行5間以上の2.65 m(9尺)等間、梁行2間の2.65 mである。南北棟の掘立柱建物である。西厨はSB520に比定され、桁行5間以上の柱間7尺弱、梁行2間の8尺等間である。南北棟で掘立柱建物である。

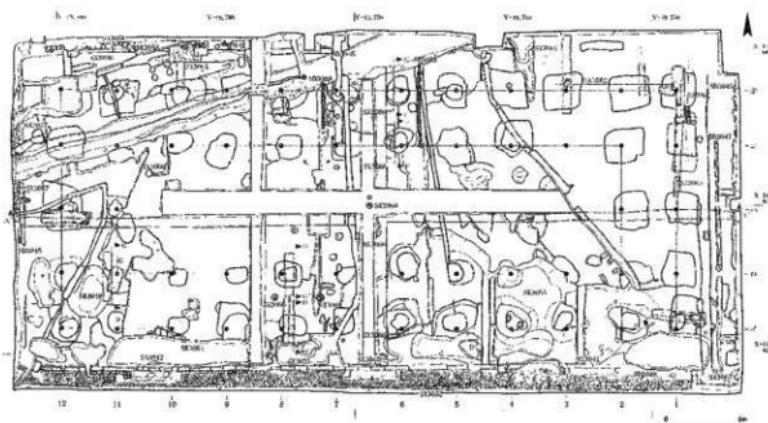
第11図 薬師寺食堂跡

薬師寺の食堂は講堂の北側で確認されている（第10図）（青木2013）。食堂は桁行11間×梁行4間の東西礎石建物で、基壇規模は東西47.1m×南北21.6m（159.1尺×73.0尺）である。柱間寸法は桁行140尺×梁行54尺である（第11図）。桁行の中央間は15尺でそれ以外は14.5尺とし、梁行は身舎2間分を14.5尺で幅部

分は12.5尺である。また、礎石周りは坪地業がされている。基壇の周辺には雨落ち溝(SD3048)が廻り、基壇上には石敷きが確認された。出土遺物は大量の瓦類や須恵器・十輪器・奈良三彩が出士している。

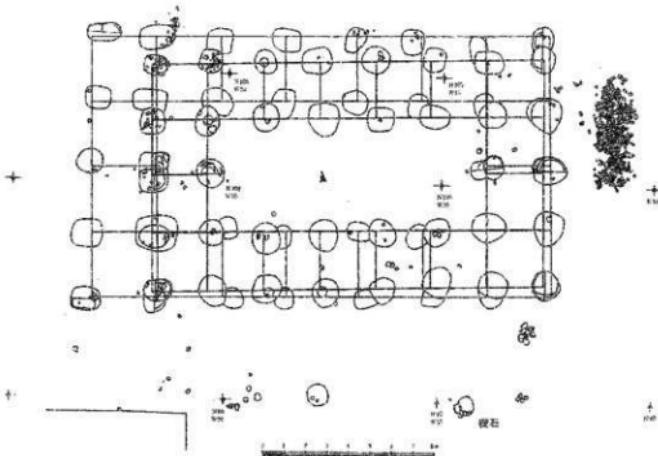
第15図 豊後国分寺食堂跡

物が発見されている。桁行方向の柱間寸法は中央間で11尺であるのに対し、残りは10尺となり桁行合計71尺となる。梁行は10尺等間で合計40尺である(第15図)。また、柱の埋め込みに黄色粘土質土、暗黄褐色土などの混入した土が2～4段に層位をなしていることが明らかになっている。この掘立柱建物の北側と西側の土壤から皿、小皿、椀、杯など、食事に関わる土器が出土していることや高台傍に「院」と書かれた墨書き土器が出土していることを考慮すると食堂の周辺に大炊院などの付属施設が置かれた可能性が高い。現に、北西域の調査でも掘立柱建物が複数棟確認されている(第16図)。中には3間×3間の西面廐付南北棟建物や南に聯状遺構を備えた桁行5間×梁行2間の東西建物も確認されている。この建物一帯にも土坑がいくつも確認され、杯や瓶といった遺物が出土していることから厨などの施設ではないかと考える。先ほどにも食堂の周辺に大衆院

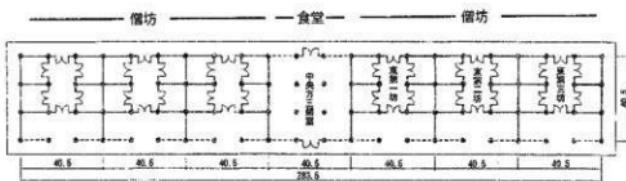
第 17 図 讀岐国分寺食堂跡

讲岐国分寺では独立した堂ではなく食堂が僧房内に置かれたことが考えられている（第17図）。僧房の中央間3間×3間では各坊に見られる構造とは異なり、柱間には凝灰岩切石と壇による地覆が見られず開放的な空間であったことが明らかになった。こういった構造は薬師寺や法隆寺、鎌倉時代に再建された東大寺戒壇院の食堂の位置や構造を参考に中央3間の空間を食堂に充てた可能性がある（松尾1986）。

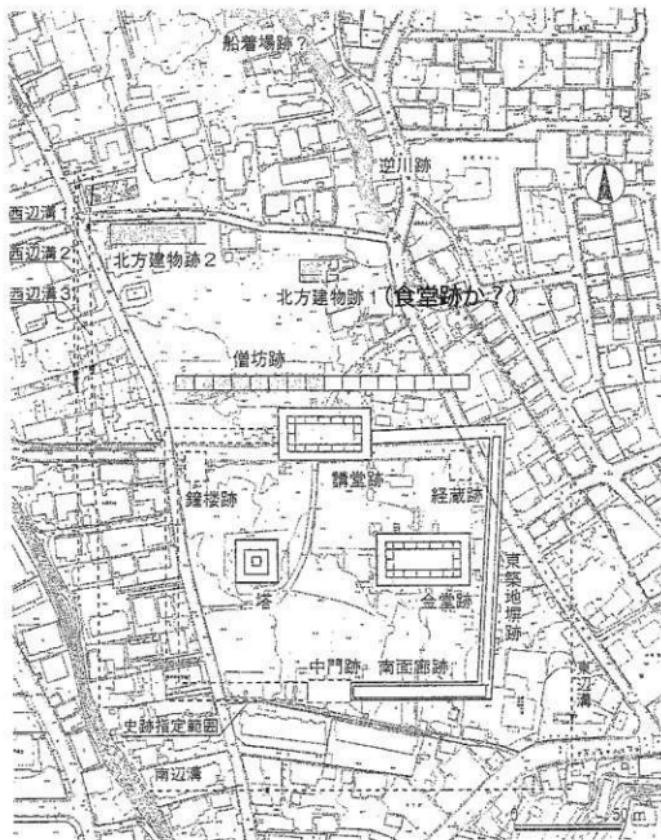
第 18 図 相模国分寺全体図

相模国分寺では僧房の北側の伽藍中軸線上に掘立柱建物が確認された（第18図）。全面調査が行われておらず、確認された規模は桁行4間（10尺等間）×梁行2間（10尺等間）と南に1間（12尺）の廊がつき、伽藍中軸線との関係から7間と

推定されている。機能としては国師院を想定しているが（須田2012）、推定された建物規模と伽藍中軸線上に位置することを考慮すると食堂として機能を想定する必要もあると考える。
