鳥取城調査研究年報

第1号

久松山の調査について

従来の発掘調査からみる鳥取城

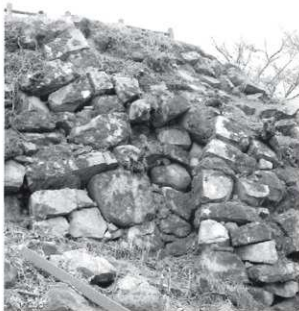
写真1

天守台(23.5×20m以上?本丸からの高さ3.8m)は北・西側の石垣が破壊されており(破城か)、規模を正確に計測することは出来ない。天守台の南側と西側に石垣の切れ目(隅角部)が見られ、数回の改修が想定される。特に、西側(高石垣)の改修は特異で、2つの櫓台状の高石垣の間に石垣を無造作に放り込んだような形状をしている(写真1)。

この遺構は、以前存在した本丸搦手虎口を天守台改修時に塞いだ結果であるのかも知れない。石垣(転石を含む)には規模の異なる各種の矢穴が見られ、普請の時期差を考える資料となろう。また、天守台の東側の基壇状の石組(14.2×6.8m)は、付櫓遺構と思われる。
