彦根市指定文化財

旧井伊神社社殿調査報告書

令和五年三月 彦根市歴史まちづくり部文化財課

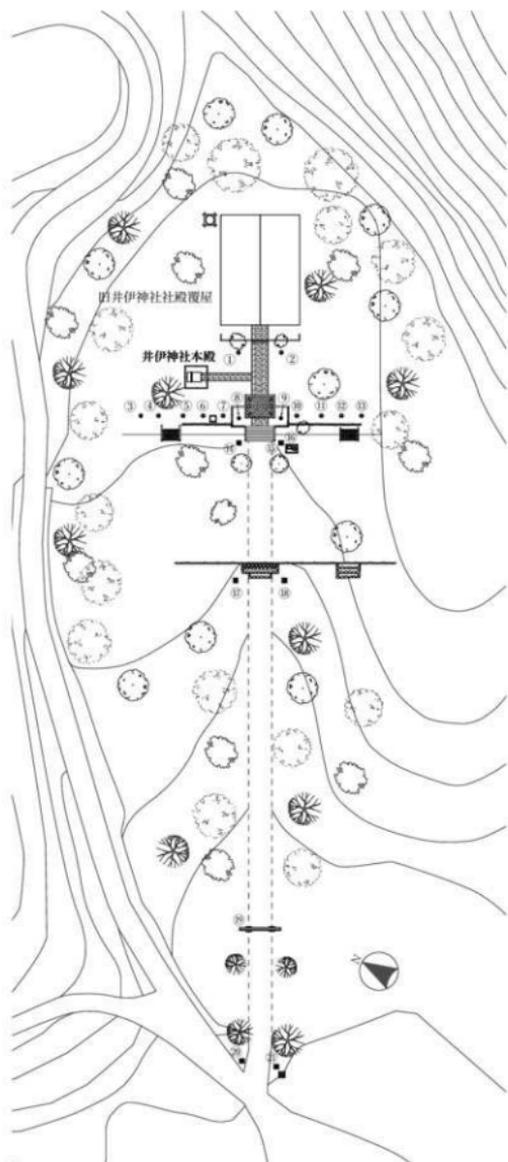
図3-1 井伊神社配置図(図中の丸囲い数字は、表3-1の石造物の番号を示す)

① 知行高が二〇〇石以上の藩士が大部分を占めており、藩内でも家格の高い藩士が寄進者となっている。その一方で、造営の作事奉行を務めた山下一太夫・竹岡衛士、塗物奉行を務めた武笠七郎右衛門は、いずれも知行高が二〇〇石未満ながら灯笼3を寄進している。しかしながら、その場所は中門両脇に並ぶ灯笼列の北端に位置する。

② 弘化二年の年紀を持つ灯笼の多くは一基ずつ奉納されているが、社殿近くには対として奉納された灯笼がみられる。そのうち社殿に最も近い灯笼8・9は、藩士の近くに仕える側役が奉納したもので、その両隣に並

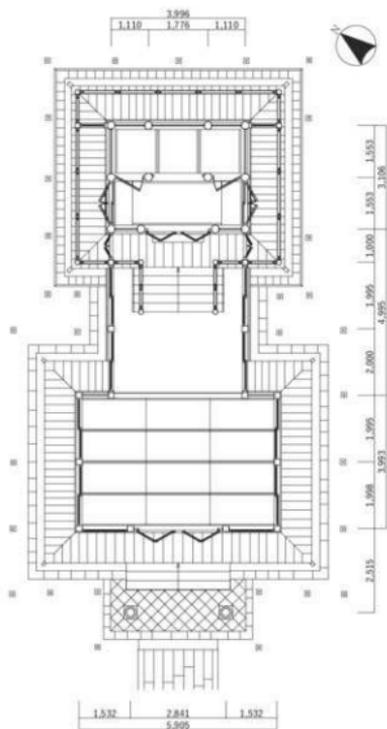
図3-2 旧井伊神社本殿、石の間および拜殿平面図

旧井伊神社本殿、石の間および拝殿は、複合社殿の形式をとる、いわゆる権現造の建物である。やや規模が小さいものの、全体を朱漆で塗り、組物などには極彩色を施す豪華なつくりである。本殿・拝殿は入母屋造で、兩下造の石の間が二棟をつなぐ。石の間の棟は拝殿の棟を越えて前方に延び、正面を飾る千鳥破風の棟となる。こうした形式は、近世初期の権現造の遺構である大崎八幡宮社殿（慶長一二年（一六〇七）・日吉大社末社東照宮社殿（寛永一一年（一六三四）建立）などと同様であり、伝統的な手法が用いられているといえよう。拝殿は正面に千鳥破風を置くとともに、向拝を向唐破風造として社殿の正面を華やかに飾っている。屋根はいずれも銅板葺である。

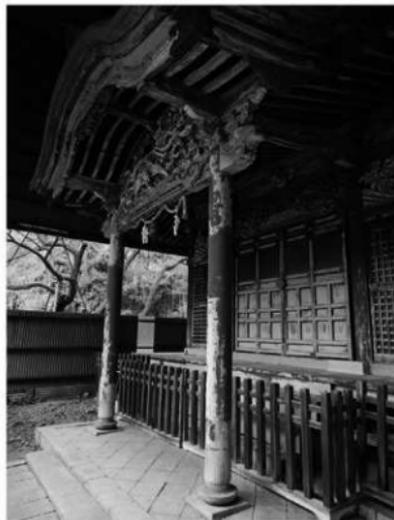
写真 3-33 旧井伊神社拝殿向拝

【向拝軸部・組物・中備・軒】向拝柱は円柱で、切石の礎石・円形の礎盤の上に立つ。上下には棕を付ける。柱頂を虹梁形頭貫でつなぎ、両側に大ぶりな木鼻を付ける。組物は連三斗で、中備は組物間に巨大な鳳凰の彫刻を入れて豪華絢爛なつくりとしている。向拝の屋根は向唐破風造とする。菖蒲桁は向拝柱筋までで止めて、拝殿側柱との間は繫海老虹梁を架ける。軒は一軒半繁垂木である。輪垂木の木口に破風板を打つのは珍しい。向唐破風の妻飾は大瓶束で、両脇の琵琶板には井伊家の家紋である桶の紋をあしらった彩雲の彫刻を付けている。

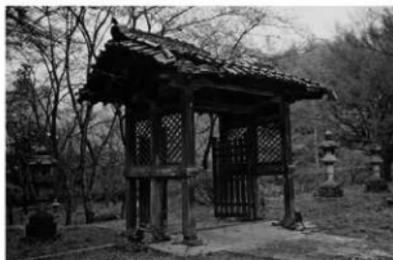
写真6-2 旧井伊神社中門背側面全景（解体前）

上に立つ。親柱間には柱頂に冠木を置き、親柱・控柱間は腰貫・腰長押・飛貫でつなぐ。冠木上では棟通り中央に簷股を置いて化粧棟木を受ける。簷股は足の間に左右対称の文様を彫るとともに、頂部左右を盛り上げて線形を付ける。また、前後の控柱間は冠木上に先端に線形を施した梁を架け、柱上に載せた舟肘木と組む。妻飾は簷股として、足の間には棟通の簷股と同様の文様を彫る。軒は一軒疎垂木、屋根は唐破風造、棧瓦葺である。門としての規模のわりに線形や軒の出が小さいのが特徴である。

(四) 解体前の写真をみると、解体直前には棟の中央部が落ち、背面側の軒先も垂れるなど、小屋組の部材が大きく腐朽していることがわかる。軒廻りの部材のなかには大きく破損しているものが目立つ。それに対して、柱材・横架材・組物・中備・妻飾は破損の程度が低い。また、解体前の写真では「い三」の柱は足元に飼物が入っており、

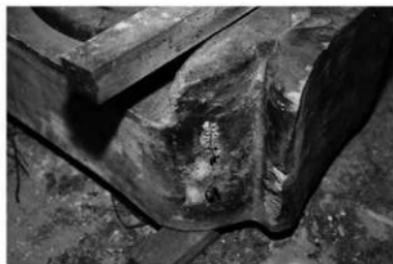
写真 6-19 鬼瓦籠書

端には飾金具を取り付けた痕跡があり、腰長押にも饅頭金具の圧痕がある。これらのことから、当初は飾金具で荘厳されていたことがわかる。(八)瓦は鬼瓦のみが現存する。鬼瓦は、中央に井伊家の家紋である橘の紋を入れ、周縁の先端を入八双としている。

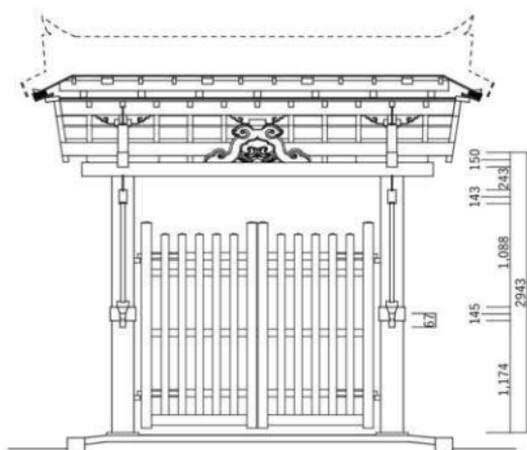
圖 6-3 旧井伊神社中門桁行断面図

柱間装置として、親柱間に扉を肘鉋金具で吊る。この扉は柵状とするやや珍しいつくりである。控柱間の腰長押・飛貫間には左右とも粗い菱格子を入

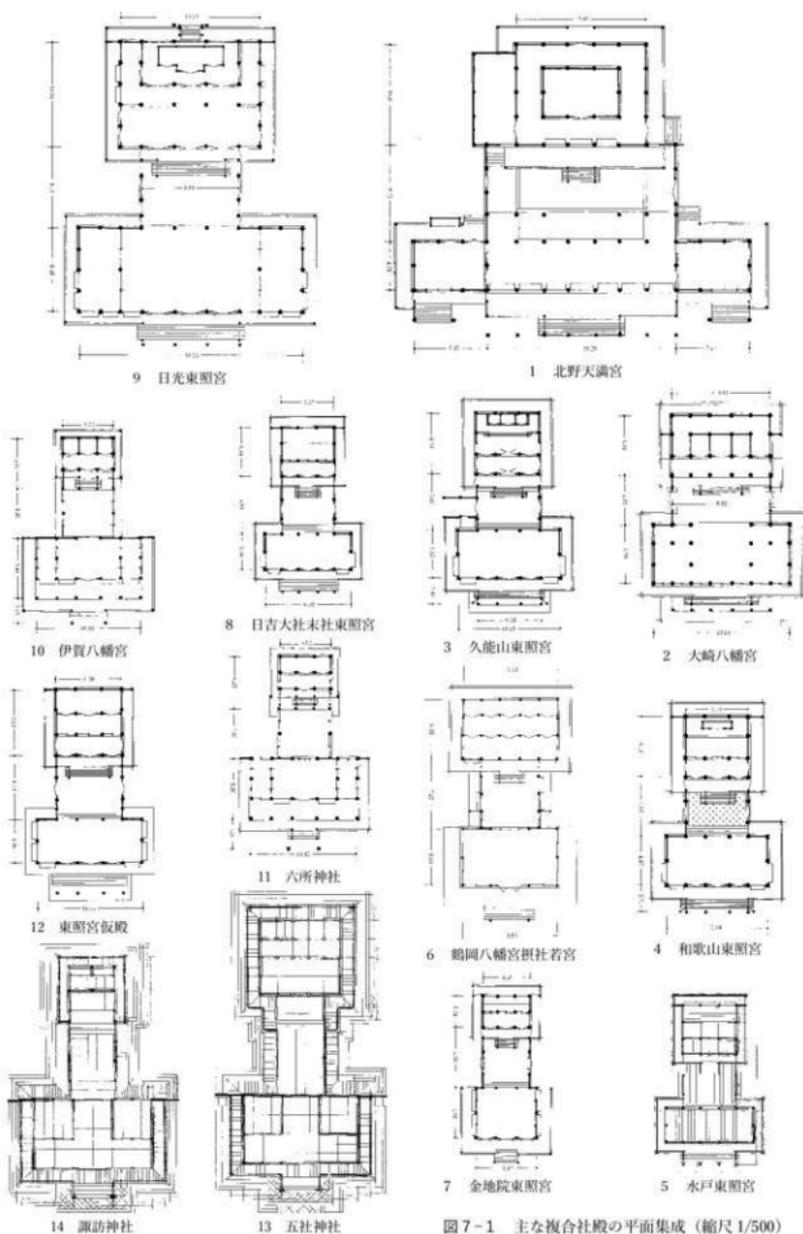
図7-1 主な複合社殿の平面集成（縮尺1/500）

合の間は本殿と拝殿の繋ぎの部分であり、その軸部を本殿・拝殿とどのように関係づけるかが、建物の外観を決めるだけでなく、内部空間の構成にも影響することになる。

上野東照宮(写真7-1)は、本殿・合の間・拝殿の柱頂部を同じ高さに揃え、従って、頭貫はすべて同じ高さで廻ることになり、その上に組む組物は二手先で統一されている。従って丸桁の高さも同じ高さで廻り、極めて統一的な構造となっている。ただし軸部の内法長押は、拝殿・合の間・本殿の順に少しずつ高い位置に打つという変化を付けている。また合の間の三間の

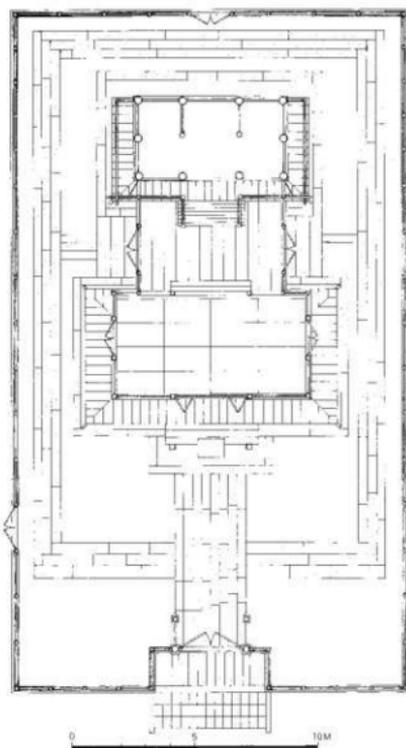
図 9-1 北野神社本殿・石の間・拝殿 (1/200)

本殿 石の間（相の間）・拝殿は、境内の西側に建つ複合社殿である。本殿・拝殿は入母屋造で、このふたつの建物を両下造の石の間がつなぐ。拝殿の正面には千鳥破風が付く。拝殿の前に付く向拝は向唐破風造である。

軸部は、角柱を切目長押、内法長押で固める。組物は舟肘木である。中備はない。正面に付く向拝は向唐破風造で、輪垂木の木口に破風板を打つ。軸部は角柱を頭貫でつなぎ、組物は連三斗、中備は壘股である。拝殿本体と向拝は繫海老虹梁でつなぎ。
