# 大安寺の2つの新発見

—金堂と埋壙遺構—

史跡大安寺旧境内で行われた、2件の小規模な発掘調査の重要な発見を紹介します。

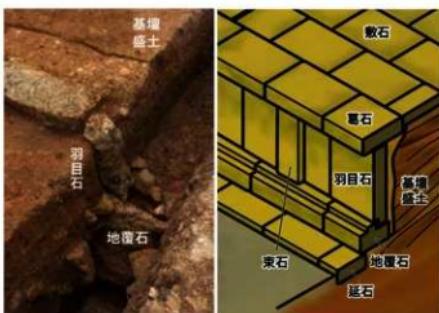
見つけた基壇（左）と壇上積基壇模式図（右）

金堂中央のやや西よりで、南北方向に幅約2mの発掘区を2箇所設けて長さ延べ約17mを調査した結果、金堂の基壇北端を確認しました。基壇は高さ約1.0m分が残存し、凝灰岩製の地覆石と羽目石を確認しましたが、礎石やその据付坑は未確認です。また金堂基壇南端も確認出来ず、正確な基壇の南北方向の規模は不明です。基壇は、上から0.5m分が厚さ0.05～0.1mずつ土を積上げて築かれ、その下は更に堅く締まった盛土となります。基壇北側は盛土が緩やかに北に下降するだけで、雨落ち溝等の外構施設は見つかっていません。この盛土直上に寛仁元年（1017年）の火災の炭層と焼土層が厚さ約0.25m堆積します。

凝灰岩の羽目石は高さ約0.4m分が残りますが、厚さは0.1～0.2mと不揃いです。その下の地覆石は幅・高さとも約0.35mの石材で、外側は風化により角が失われています。また地覆石の

下には延石が見つかっていません。このように大安寺の他の諸堂の発掘調査で見つかっている壇上積基壇に比べるとかなり貧相で、創建後に基壇の改修が行われた可能性が考えられます。

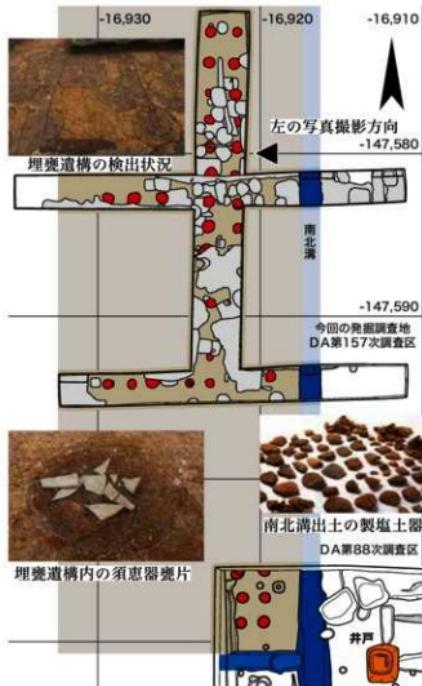
調査地2平面図（1/300 図中の赤丸が埋甕遺構）

発掘調査の結果、径0.4～0.8mの円形の土坑が28基見つかり、東西6列、南北12列以上、計72個以上の土坑が整然と並ぶ様子が復原出来ます。従来の平城京内の発掘調査成果から、このような遺構は須恵器の大甕を据付けた土坑と考えられ、埋甕遺構と呼ばれます。多くは大甕を抜き取った跡ですが、西大寺跡では据付けた甕の底部が土坑内に残存していました。今回の調査では、据付けた甕は残存しませんが、坑内からは須恵器の大甕の破片が多数出土しました。また、埋甕遺構の東側約1.5mには、幅約1.3m、深さ0.2～0.3mの南北方向の溝があり、埋甕遺構の東端を示す遺構と考えられます。

調査地南側の発掘調査でも、今回の遺構の延長線上に同様の土坑と溝が確認されており、埋甕遺構の規模は東西10m以上、南北36m以上あると想定されます。
