令和5年度（2023年度）鞠智城講座 鞠智城の城門構造技術を考える

古代山城の門 ―九州を中心に―

鞠智城跡深迫門の土塁構造と構築技術

歴史公園鞠智城・温故創生館 宮崎敬士

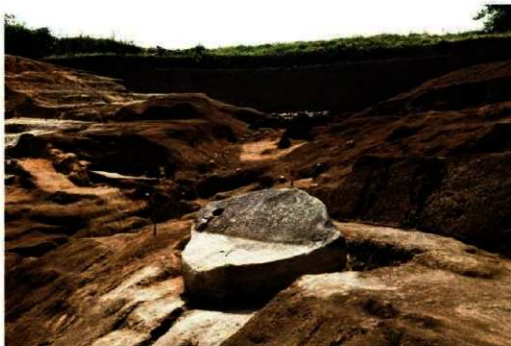
Figure 4 深迫門の構造（第 16 次調査）

また、深迫門跡の所在する谷部の南北両側において版築土塁を確認した。地形は後世に段々畑として造成された関係で段地形を呈し、その 2、3、4 段目の法面から互層の盛土を検出し、谷を狭めるための版築土塁が存在していたことが明らかとなった。おって、谷部の南側から方形状の掘方 6 基を検出し、そのうち 2 基は柱穴を伴い、柱間間隔は 1.8m であった。これについては、版築土塁の裾部に位置し、登城道の南縁に並ぶ杭列であると判断した。さらに、谷部中央の 4 基の土坑のうち 1 基の底部から石列が検出され、版築土塁の下層部の石列と推定した。

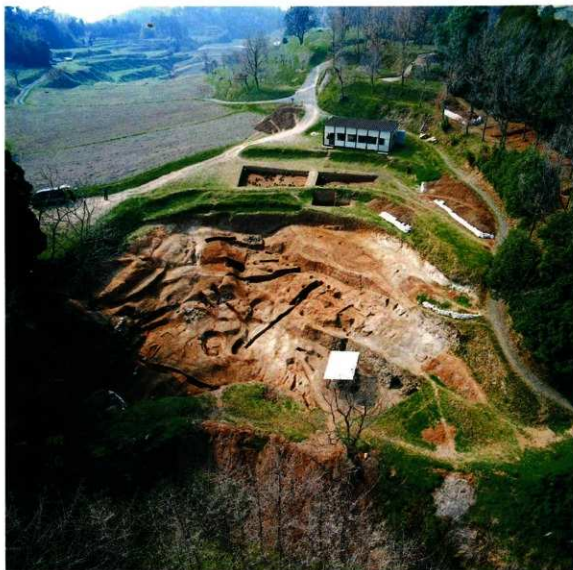
Figure 5 深迫門の構造 (第28次調査)

第 16 次調査において、南土塁の東に柱間約 1.8m の柱列の存在が確認されていたが、第 28 次調査によってさらに北側に 1 間分の柱掘方を検出した。さらに北土塁においても、柱の痕跡や掘方を約 1.8m の間隔で 7 間分確認した。その柱痕跡は盛土部分に食い込むような形で検出されており、版築工法における支柱であることを確認した。そのため、南土塁の東側の 6 基及びその北側の 1 基の柱掘方についても、盛土自体はすでに消失しているものの、版築に伴う支柱穴であるものと判断した。

第 16 次調査の際に南土塁裾部で石敷きが一部検出されていたが、第 28 次調査でその延長と土塁裾の石列を確認し、さらに北土塁前面においても確認した。また、土塁前面の柱掘方と石敷きの関係を整理し、土塁本体の構築と石敷きは一連の工程の中に組み込まれていたものと判断した。

このように、土塁裾部を確認したことによって、土塁の延長方向及び規模が明らかとなった。南土塁は北西方向に伸びており、門口を挟んだ北土塁については、北東方向に伸び北側尾根の東端部にとりつく。南土塁の規模は、部分的に残る盛

土から、土塁幅約6.7m、土塁高約4.0m、北土塁については土塁幅約15.0m、土塁高約4.0mの規模であることが明らかとなった。

以上のように、土塁裾部を確認できたことにより、土塁の延長方向と規模が推定可能となった。南土塁は北西方向に延びており、門口を挟んだ北土塁については、北東方向に延び、北側尾根の東端部にとりつく。土塁の規模は、南土塁が幅約 6.7m、高さ約 4m、北土塁が幅約 15m、高さ 4m 以上と推定される。なお、この深迫門跡の土塁は、北土塁における背面端部の整形状況から内托式の土塁であると想定される。

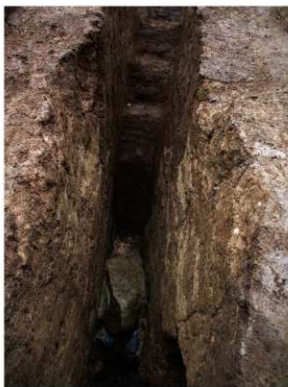
Figure 6 版築と3段の石積み

版築の基底部の構造を確認するためにトレンチを入れ、3段の石積みを検出した。石積みの底面の高さは標高124.5mで版築が確認できる高さは標高約129.5mである。その標高差から土塁の高さは約5mと考えることができる。また、深迫門跡の北側尾根崖面で版築を確認したことから、調査担当者は少なくとも高さ6m以上の城壁があったと推量した。

北土塁では、石列は計 3 石分を確認し、土塁前面から奥に向かって約 17 cm 入る。この石列の前面に、土塁裾部に平行する幅約 70～80 cm の石敷きが存在する。なお、版築の基底部の構造を確認するためのトレンチで検出した 3 段の積石は版築内部にあり、石列とは異なる様相を示している。

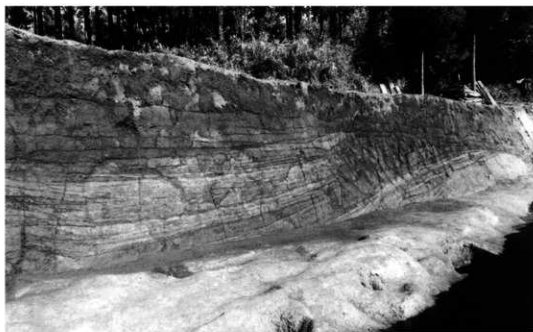
Figure 7 深迫門の版築土塁

北土塁においては、段状地形の上から 2 段目の法面において、茶褐色土を強く叩きしめた土塁の基底部（長さ 10.4m 分、層厚最大 40 cm）を検出するとともに、北端寄りの部分で地山にとりつく土塁の先端部を確認した。3 段目においては、長さ 13m 分の版築土塁を検出した。最大の層厚は 1.6m を測り、20~30 層に及ぶ盛土が積み重ねられていた。それぞれの盛土は層厚 10 cm にも満たないので、粘土を非常に強く叩きしめたものである。盛土には、茶白色、灰茶色、橙褐色、黒茶色のローム層土が利用されていた。4 段目は、北端で凝灰岩の岩盤に取り付く形で版築土塁が築かれている。オリーブ色を基調とする盛土であるが、2 段目の法面のようにはっきりとした分層はできない。また、3 段目の土塁の北東端から 8.9m の箇所には、盛土の上面にひび割れのような縦線の細線が認められた。なお、段状地形の 1 段目においては、版築の痕跡は認められなかった。

南土塁においては、上から 3 段目において長さ 4.5m、層厚 60 cm にわたって黒色と茶色のローム層土を主体とする盛土を確認した。この箇所は谷間の斜面に沿って南側から北側へ向けて緩い傾斜をなしている。4 段目は、谷側が黒色土と灰色土の盛土で、山側が茶色ローム層土の盛土であった。全体的に盛土の層厚は地形に即したもので、谷間の斜面中央部が最も厚くなる。一部でみられた盛土のずれは、上下からの圧力によるものと考えられるが、地震等で生じた可能性もある。なお、段状地形の 1 段目と 2 段目においては、版築の痕跡は認められなかった。

南土塁においては、その東側に柱間 1.8m の間隔で並ぶ柱穴を 7 基、北土塁の裾部でも柱間 1.8m の間隔で並ぶ柱穴を 8 基確認した。特に、北土塁の柱痕跡はやや盛土部分に食い込むような形で検出されており、これら一連の柱穴は版築工法における支柱の痕跡であると考えられる。

南土塁では、石列は安山岩系の 30～45 cm 大の計 4 石の石材が前面を揃えるように整然と並べられていた。さらに、この石列前面には、土塁裾部に平行する幅 1.2m の帯状の石敷きを確認した。これらは外に向かい勾配約 16 度の傾斜で下る。この石敷きには、10～30 cm 大の安山岩系の石材が主に使用され、軽石も使用されていた。石敷きの前面は不揃いで、上面を揃えるような意識は認められない。石敷きの上面には、盛土がなされていると考えられる。
