古代城柵官衙遺跡検討会 50周年大会記念資料集

古代東北の城柵・官衙遺跡

第2分冊 発掘調査成果編（宮城県）

宮城県

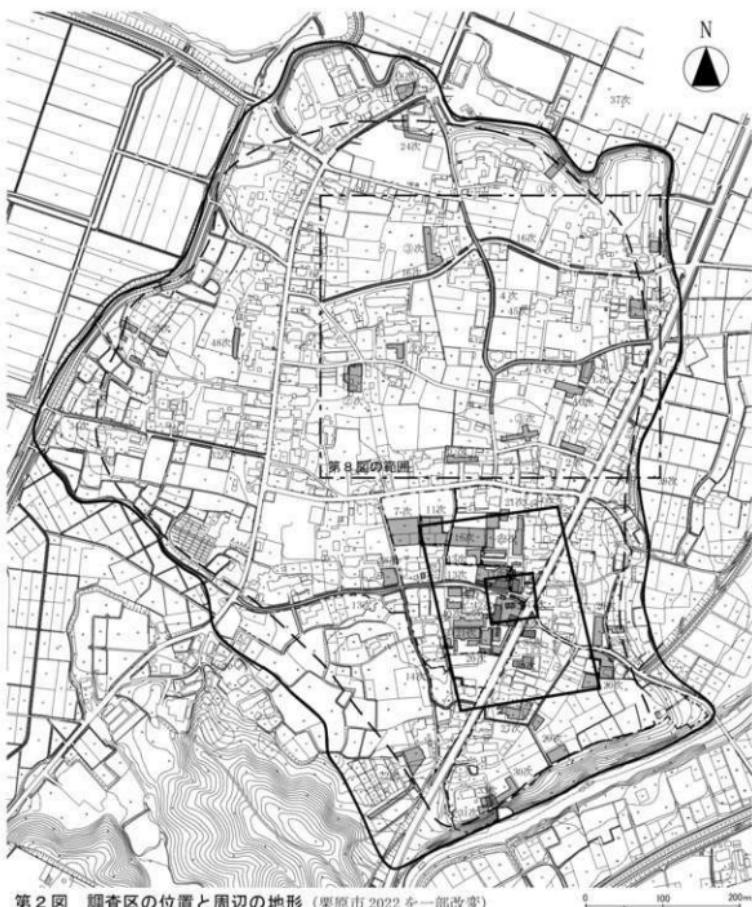
これまでの調査区
— 外郭推定線
- - - 史跡範囲

これまでの発掘調査により、伊治城跡の構造は外郭、内郭、政庁がそれぞれ区画施設により囲まれる「三重構造」であることが判明した（第2・3図）。伊治城跡の遺構の変遷は以下のようになる。

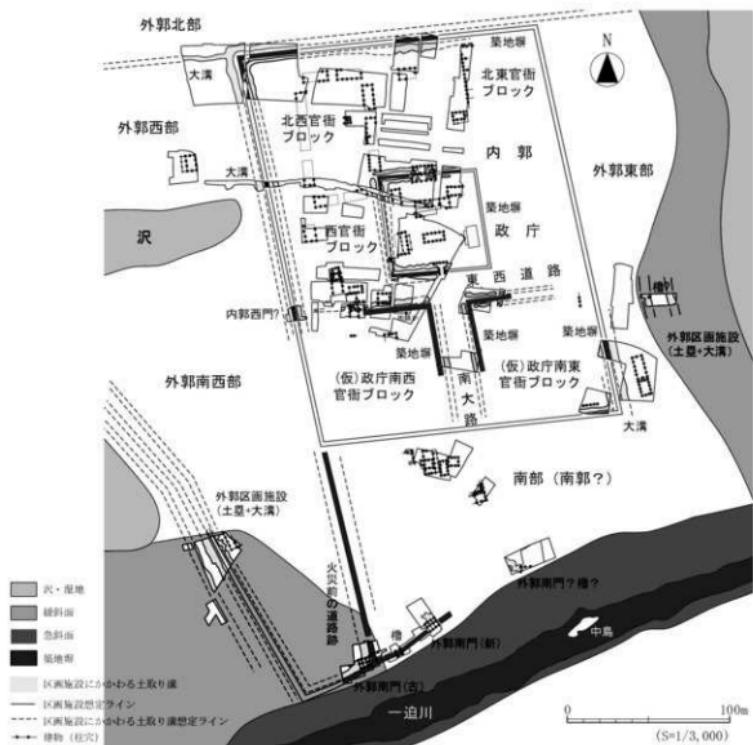
第4図 伊治城政府・内郭造構模式図 (栗原市 2015b を一部改変)

南北約245m、東西185mの範囲を平行四辺形に囲む内郭区画施設が確認されている。政府と同様2条の溝が平行して確認されており、2条の溝の間に区画施設が推定される。基底幅2.4mの築地塀である。これまでの調査で北西隅（第7・11次）、西辺（第13・20・40次・令和3年度現状変更）、南東隅（第20次）、北辺（第21次）で確認されている。また、外郭南辺の調査（第31・33次）、内郭西辺の南側（平成26年度現状変更）では外郭南辺から北側につづく築地塀本体および基底部を発見した。この築地は内郭西辺の南延長にあたる。火災以後に南に内郭が拡大したか、「南郭」とよべる区画が設けられた可能性が考えられる（第4図）。

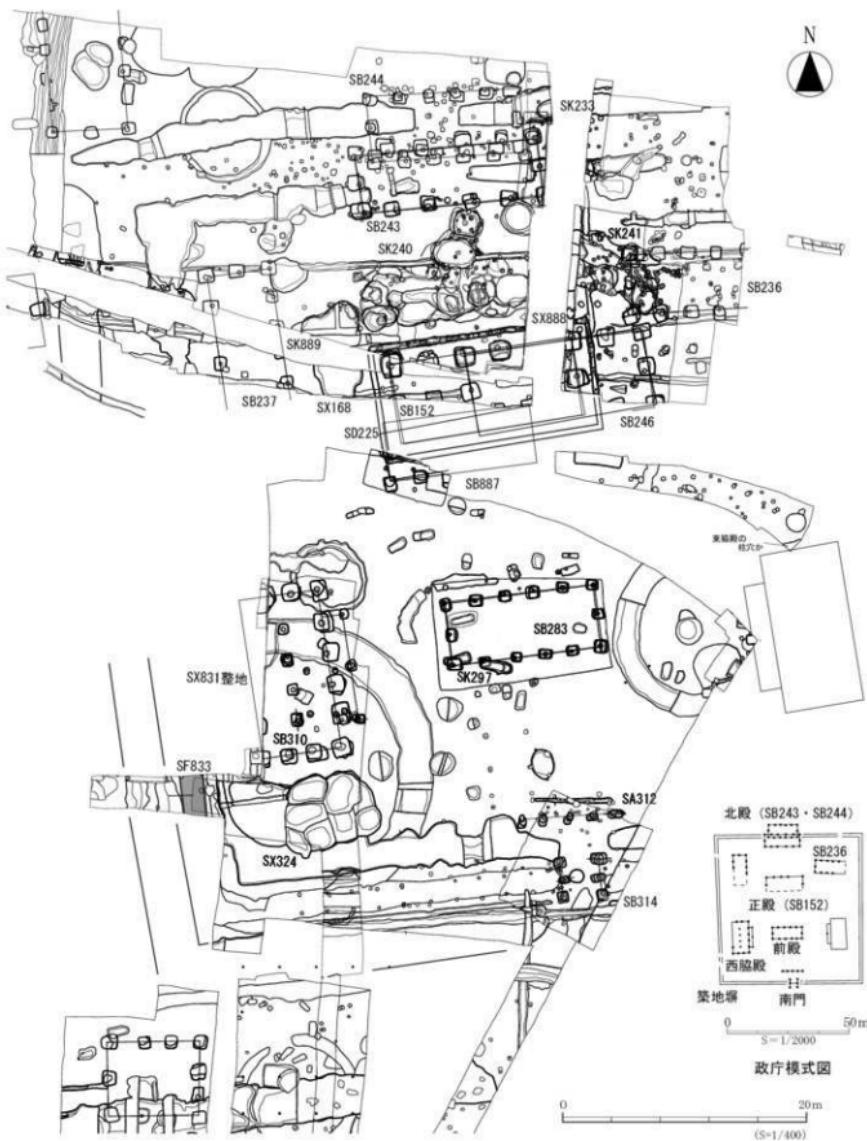
第6図 伊治城政府跡（栗原市 2022 を一部改変）

政庁からは正殿、築地塀に取りつく北殿（北門を兼ねる）、西脇殿、東脇殿とみられる柱穴、南門、目隠し塀、広場が確認され、創建以来ほぼ同位置で建て替えられる主要な構成要素である（第6図）。西脇殿では中央の広場側に2間の縁が取り付き、東脇殿推定地では縁とみられる柱穴が確認された。前殿は創建段階のみに認められる（火災前に解体）。正殿北方の建物群は政府II期～III期のものである。

政庁内の建物は3時期の変遷が確認される。2時期目の建物が火災に遭っており、宝亀11年（780）の事件に起因すると推定される。西脇殿の縁では3時期の重複が確認され、2時期目の柱穴の掘方埋土内に焼土や炭化物が認められる。西脇殿が火災の後に建て替えられた後にもう一度建て替えられていることを示す。北殿では4時期の変遷が確認されている。内郭でも同様な掘立柱建物がある。まだ確定ではないが、政庁、内郭では火災後に2度の建替えの可能性がある。

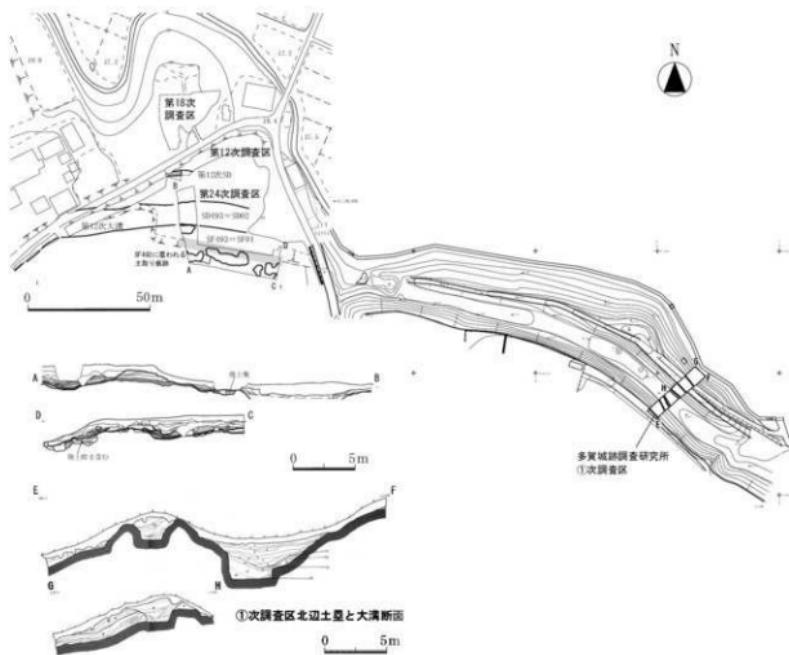
第7図 外郭北辺中央の区画施設（安達 2016 を改変）

遺跡の北側、大堀地区には上幅約18m、深さ4mの溝状のくぼみが長さ200mにわたり現存し、大溝の南と北で土壘状の高まりがある。外郭北西部にも昭和30年代後半まで残存していた。

第①次調査で確認された大溝の規模は上幅10m、土壘天端間で約18m、深さは現在の堀底より3.3m、北側の土壘の上から約5mの規模であり、箱掘りから薬研掘り状に掘り直されたとみられる。また、北側の土壘は基底幅7.5mで地山削出しないしは整地により造出し、この基底幅の中央に幅3.5～4m、深さ1.4～1.7mほどの溝を掘り込み、埋め戻して土壘を構築している。同様の工法は加美町早風遺跡SF301土壘（東山官衙の外郭区画施設、宮城県教委2007）で検出されている。

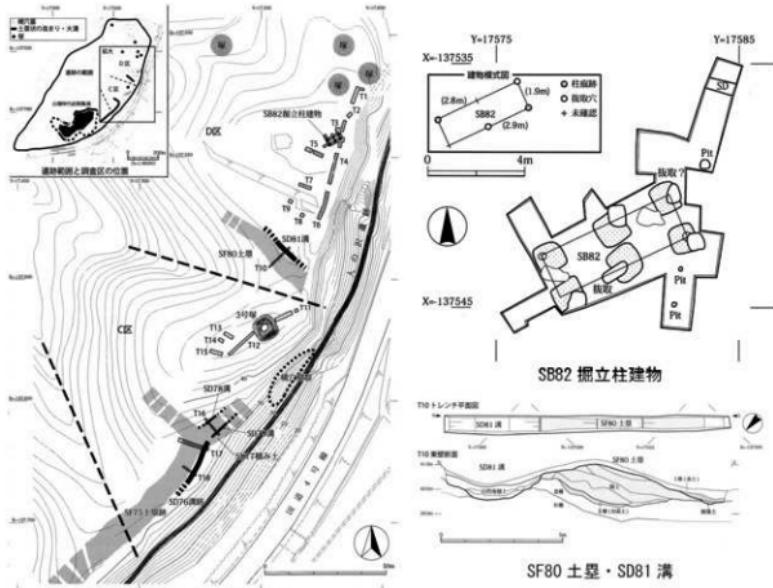
第13図 入の沢遺跡 (宮城県 2020 から作成)

伊治城跡南西の丘陵上に位置する入の沢遺跡において8世紀後半頃から10世紀の集落が確認された。古墳時代前期の大溝上層から古代の遺物が出土することから古代においてもくぼんだ状態であった。また、土壘状遺構や櫓の可能性が高い掘立柱建物が確認されている(第13図)。

入の沢遺跡 C・D 区遺構分布

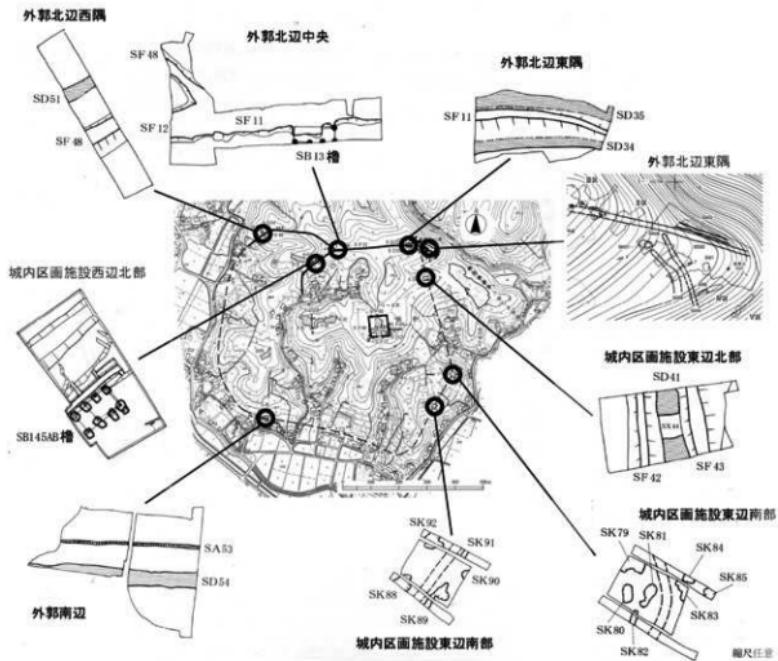
第3図 区画施設の平面図（多賀城研 2001・2002・2004、宮城県 2003・2006 を改変）

櫓は北辺中央部で1基検出され(第3図)、城内側に張り出す土壙上に位置し、土壙に寄せ掛ける構造と考えられる。

【城内区画施設】西側と東側の北辺で区画施設が検出されており、城内が3つに分けられる(第3図)。西側の施設は丘陵尾根上に位置し、外郭北辺中央部から南西へ分岐する地点を北端とし、そこから南

櫓は西側の施設で1基検出され（第3図）、築地塀の東側に取り付き、1度建て替えられている。

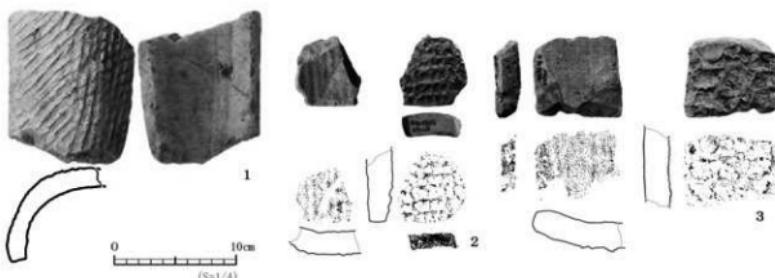
第3図 日向館跡で採集された瓦（文献1・2から作成）

1：丸瓦【凸面：平行叩き目、凹面：布目痕】 2・3：平瓦【凸面：格子叩き目、凹面：竹管状模骨痕・布目痕】

日向館跡に関する調査は平成 26 年度に実施している。遺跡の南西端で集合住宅新築工事が予定されたことから、遺跡の遺存状況を確認するため確認調査を実施した。その結果、奈良・8 ~ 9 世紀代とみられる堀立柱建物や堀立柱列のほか、材木塀、溝などを確認した（第 4 図）。また、平成 21 年には東北歴史博物館などが分布調査を行い、古代の瓦を採集している（第 3 図）。

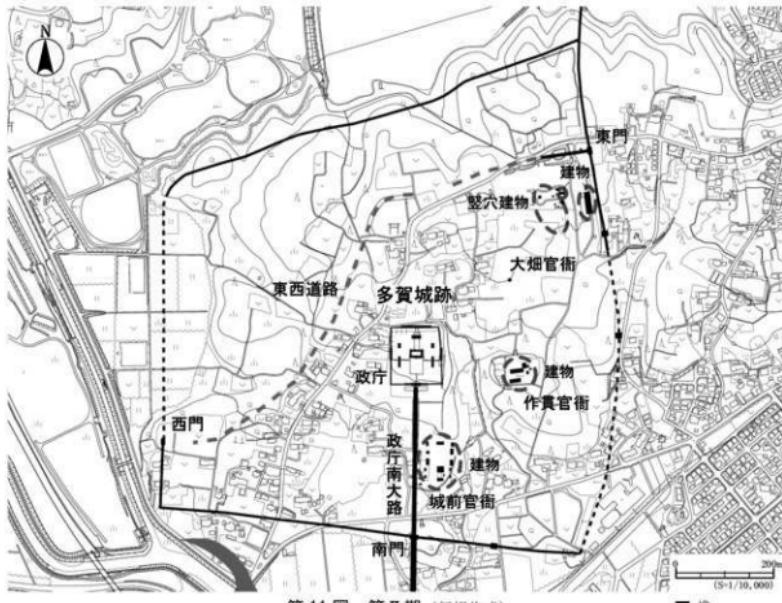
第11図 第Ⅱ期 (新規作成)

第Ⅱ期の多賀城は、外郭南門・南辺の移動に伴う範囲の拡大や外郭東門の移動など、全体の規模・構造が大きく変化した（第11図）。また、外郭南門の北東側には多賀城碑が建立される（第14図）。なお、第Ⅱ期の政府と城前官衙の建物、外郭南・東・西門とその付近の築地塀は、伊治公皆麻呂の乱を契機とした蝦夷の反乱により焼失したと考えられる（吉野2022）。

【外郭区画施設】南・北辺、東辺の北半と中央部、西辺の南端が検出されている（第11図）。南辺は外郭南門とともに南に移動し、丘陵部や低湿地部といった地形の相違に拘わらず瓦葺きの築地塀となる。東辺は第I期と同じく中央部が材木塀、それより北側が築地塀で、東門から南に約160m、北に約360mの範囲の築地塀は瓦葺きとなる。北辺は第I期と同位置にあり、西辺は南辺との接続部から西門周辺が築地塀で、この範囲は瓦葺きと推定される。

門は南・東・西門が検出されている（第8図）。南門は第I期から120m南に移動する。礎石式で總瓦葺きの建物で二重門として復元されている。東門は北側に移動し、第I期の棟門の位置に瓦葺きの礎石式八脚門が建設される。西門は、第I期と同位置で礎石式の八脚門に改修され、瓦葺きであったと推定される。

櫓は、南辺と東辺で検出された。いずれも掘立式で、南辺の櫓は土壇を伴い築地塀を跨ぐ構造、東辺の櫓は築地塀の内側にあってそれに寄掛ける構造と材木塀の内側に建つ構造である（第9図）。

【実務官衙】東半部に位置する城前・作貴・大畠官衙の広範囲で建物が認められるようになるが、施設の造成・建設を伴う利用は限定的である（第11図）。六月坂官衙では第II期の遺構は認められず、五万崎官衙では第II期以降の掘立柱建物と掘立柱塀が僅かに認められる。

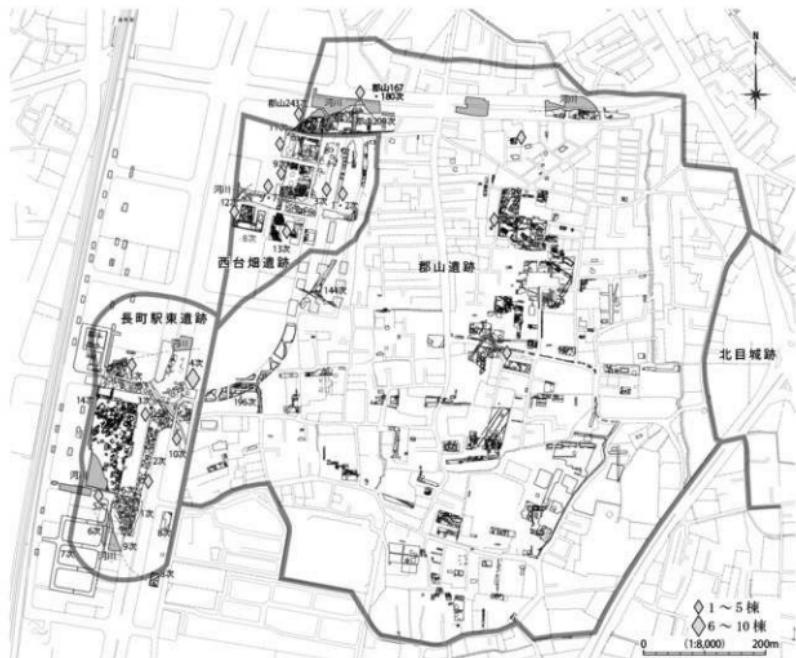
第4図 郡山遺跡・西台畠遺跡・長町駅東遺跡における7世紀前葉の竪穴建物検出地点 (及川 2019)

も西側に広がっており、これは前段階の堅穴建物の分布とほぼ重なり合う。「あすと長町」区域内で確認された当該時期の堅穴建物の数は40棟であり、これは約91%の堅穴建物が当該地域の西側に存在していたことになる(第4図)。

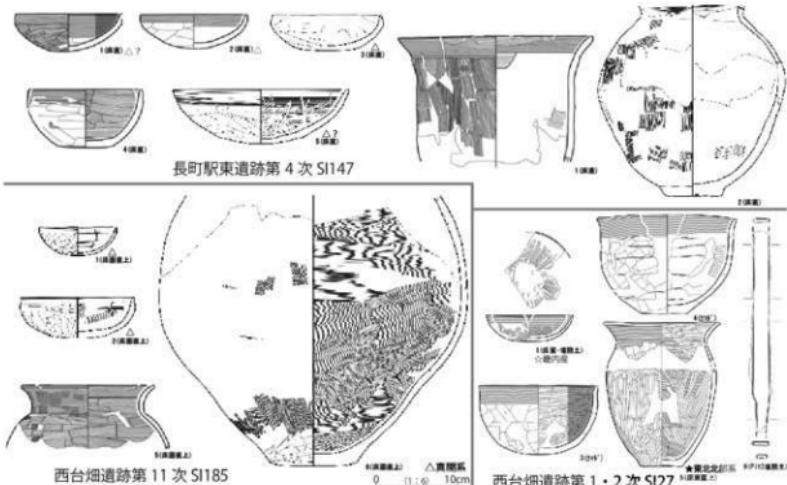
第14図 郡山遺跡・西台畠遺跡・長町駅東遺跡における郡山I期官衙期の出土遺物（1）（及川2019）

I期官衙が造営・運用された時期は、土器の様相も関東系土師器には鬼高系土師器壺が見られなくなる（第14・15図）。それに代わって比較的小型で半球型を呈し、ヘラ削り調整を体部から底面にかけ

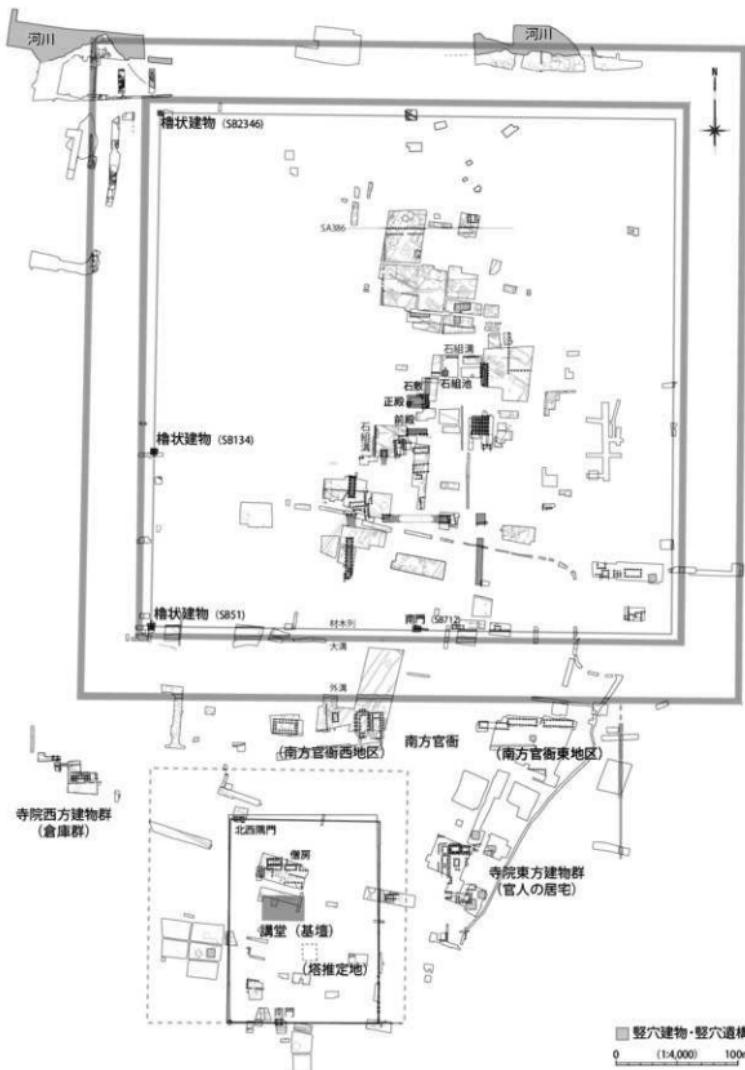
第18図 郡山遺跡II期官衙配置図（及川 2019）

も使用）を立て並べた材木塀で囲み、その外側を幅約3～5m、深さ約1mの規模の大溝と外溝の二重の溝を巡らせている（第18図）。外溝と大溝の間は約50m離れている。材木塀の上部構造は不明だが、2m近く掘り込んでいる箇所も存在することから、それ以上の高さがあったものと推定される。この材木塀の南辺中央部には門（SB712）があり、南西コーナーと北西コーナー、西辺上に櫓状（SB1、134、2346）の建物が設けられていることが確認されている。

また正殿を挟んだ南側には、SB1635や1555などの掘立柱建物が「ロの字」形に配置されている。これらの建物を挟むように南北棟による2列の建物列が東西に並んでいる（II-A期）。SB1555が消失した後には、方位が真北よりもやや西に傾いた建物群（II-B期）が出現する。なおII-B期の建物は正殿より北では検出されていない。また正殿や石組み池、それに接続する石組み溝よりも北側は遺構が希薄で、南辺から3町離れた位置に東西方向の掘立柱塀（SA386）が存在し、官衙内部が南北に仕切られていたことが判明している（第18図）。

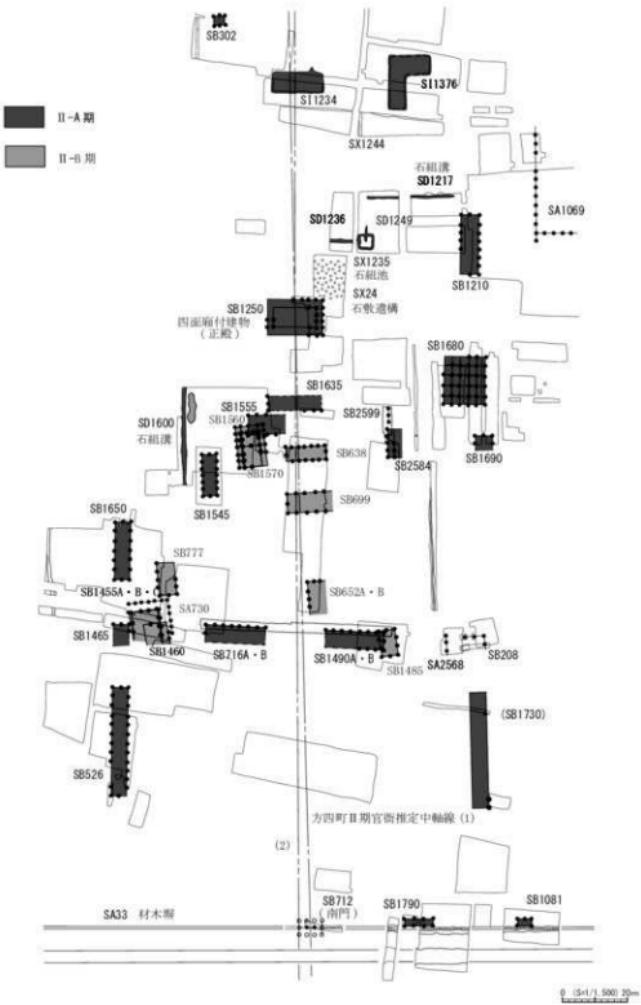
第19図 都山遺跡II期官衙中枢部遺構配置図（仙台市2005に一部加筆）

方四町II期官衙の中枢部分では、中央よりやや南側で中心建物である正殿（SB1250）と北東側に付随する石組み池（SX1235）が検出されている（第19図）。正殿の規模は桁行8間（身舎6間）、梁行5間（身舎3間）の東西約17.4m、南北10.8mの四面廂付きの掘立柱建物である。正殿の北側に接する形で南北13m、東西10m以上となる小粒の河原石を敷き詰めた石敷き遺構（SX24）がある。この石敷き遺構の北東側に河原石を積み上げて作った石組み池（SX1235）が存在する。内法で東西3.7m、南北3.5mのほぼ正方形で、深さは約60cmである。
