# 古代東北の城柵・官衙遺跡

第3分冊 発掘調査成果編（岩手・新潟・山形・秋田・青森県）

古代城柵官衙遺跡検討会 50周年大会記念資料集

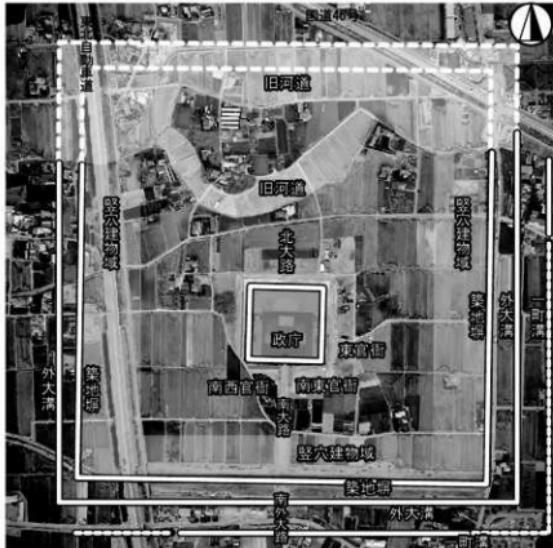
第2図 志波城跡全景 (S=1/ 約10,000、新規作成)

### 3 規模・平面形（第2・3図）

遺跡総面積は約75万m<sup>2</sup>、史跡指定範囲は約64万m<sup>2</sup>である。遺跡の平面形は概ね1km四方の方形だが、北辺は零石川の旧河道によって鉤歯状に失われている。現在も1～2m程度の段差が残る。

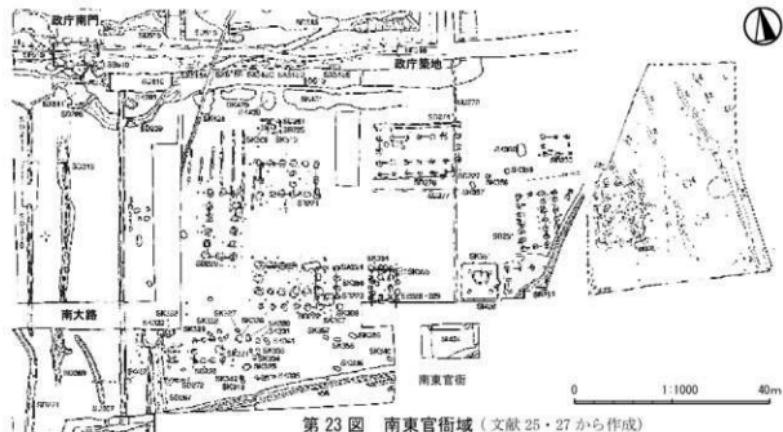
第23図 南東官衙域（文献25・27から作成）

政庁の南東・南西・東方に、志波城の実務を担ったと考えられる建物群がある。充実しているのは南東官衙域である。南東官衙域では13棟の掘立柱建物を確認している。平成19年度に復元整備したSR227を

中心に、東西方向の広場を形成している。建物の方向、柱間寸法、柱抜取痕の有無などから、2時期にグループ分けできると考えられる。

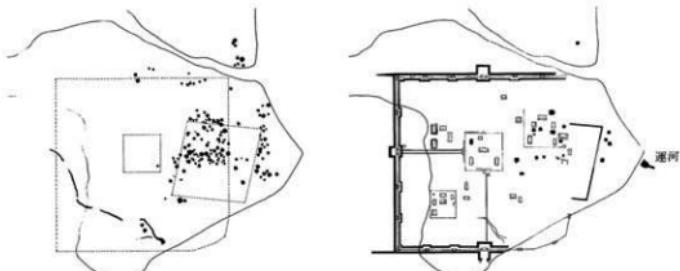
1. 徳丹城造営以前（7世紀後半～8世紀の下層聚落の様子）  
破線で示した先行官衙と徳丹城跡の輪郭は、位置の目安として図示した。

4. 先行官衙Ⅱ段階  
外郭縁は東切を除きほぼ完成した。先行官衙の北西建物群は撤去され、区画溝のはば全域も埋められたものとみられる。また、工房を抱える中形～大形堅穴建物が出現し区画外だった地域にも分布する。この段階で政府も完成した可能性が高い。

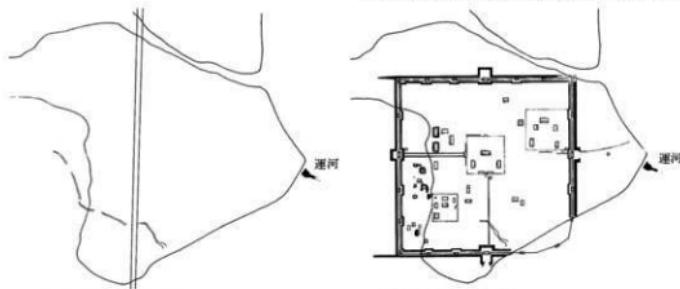
2. 官道Ⅰ段階（34尺幅員道）敷設の頃  
この段階でも、徳丹城造営以前の堅穴建物の何軒かは存在していた可能性が推測される。官道はこの後、Ⅱ段階（20尺幅員道）に改修される。この段階で、運河も開削された可能性が高い。

5. 徳丹城（政庁正殿）Ⅰ期  
先行官衙の施設は撤去され、東外郭縁が閉鎖される。先行官衙が抱えていた工房機能は、国道4号西側の湿地環境下に移転した。木製舟が釣瓶（水桶）として転用された。  
Ⅱ期は、ほぼⅠ期と同じ配置を探るものと推定される。

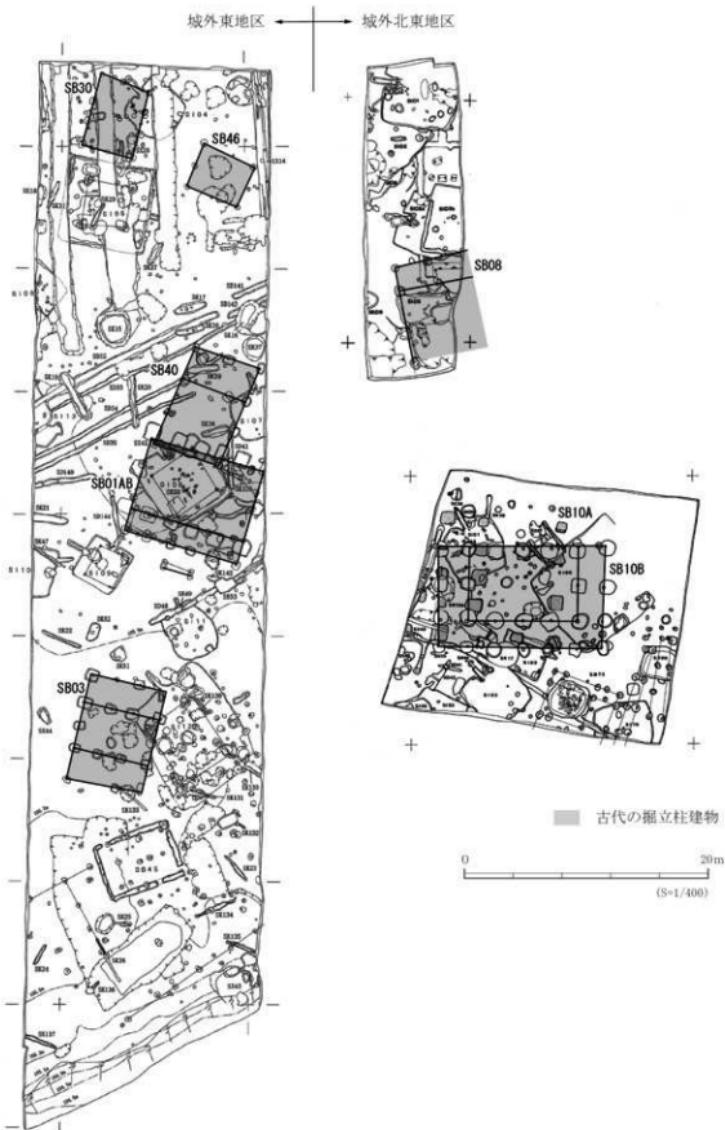
第2図 館畠遺跡城外北地区と北東地区の遺構（矢巾町 1999a・b より作成）

[SB01A・B] 段丘の南縁近くにある桁行5間、梁間2間の東西棟建物で、身舎の南に縁を有し、さらに南側には階段の支柱とみられる柱穴が2個ある。同じ位置で、ほぼ同規模に建て替えられる(A→B)。建物方位は、東西軸で約16度南に傾く。掘方は一辺0.9～1.5mの方形であるが、それに較べて柱痕跡は20cm前後と細く、徳丹城や先行官衙の建物に比して粗雑な印象である。

[SB03] 南と北の二面に庇を有する桁行3間、梁間4間の東西棟で、SB01とは西妻を揃えて南に建つ。徳丹城期の堅穴建物と重複し、それより新しいことから、徳丹城より新しい建物と考えられる。この

ため、本建物と柱筋を揃える SB01A・B も同時期とみられる。掘方の形状はまだ方形に近い。年代は、徳丹城跡の堅穴建物より新しいことから 9 世紀後半とみられる。

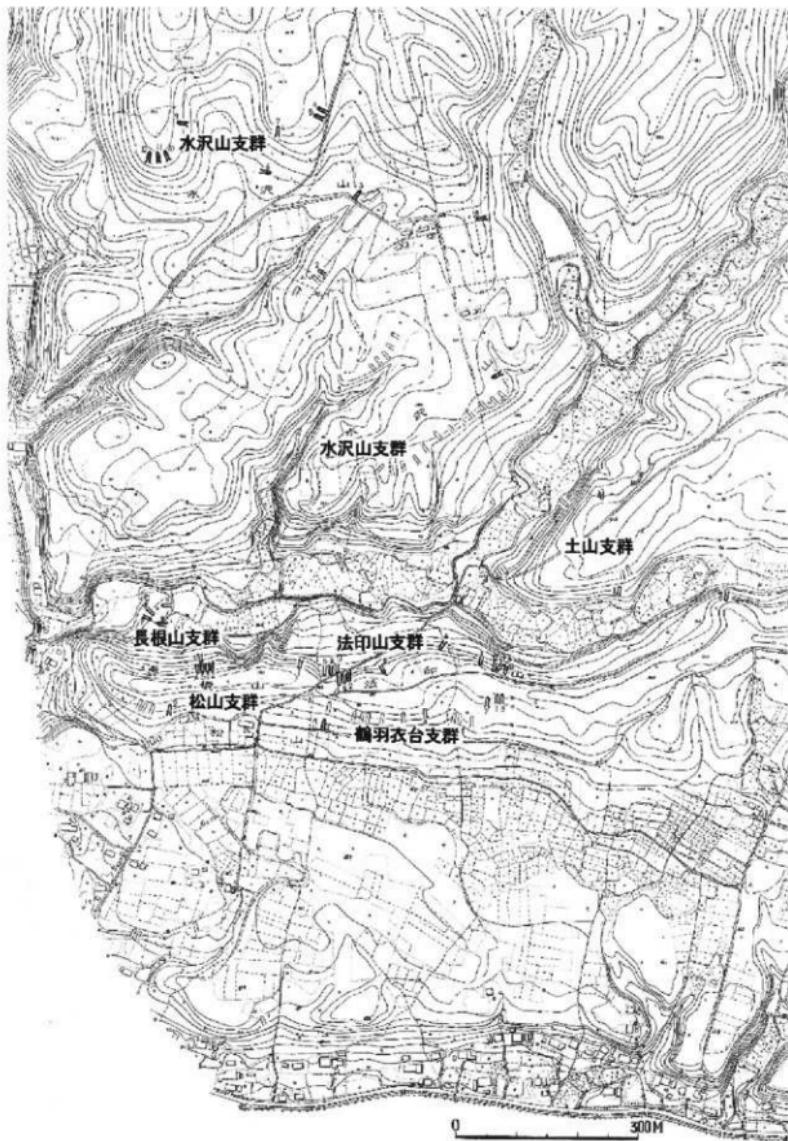
第2図 濑谷子窯跡群 窯跡分布状況 (文献1に加筆)

第3期は、國士館大学の大川清氏を中心に昭和43年(1968)、昭和44年(1969)の第2次緊急調査が行われ、昭和45年(1970)には岩手大学教授草間俊一氏を中心に葛ノ木地区の調査が行われている。窯数 昭和30年以降行われた9度の調査により、法印山支群13基、鶴羽衣台支群6基、鶴羽衣台東支群2基、長根山支群12基、松山支群3基、葛ノ木支群3基、土山支群2基、水沢山支群9基の計50基の窯の調査が行われている。このほか葛ノ木地区では土器焼成遺構、工房と考えられる堅穴建物の調査が行われている。このほか、昭和43年度の報告書掲載の窯分布図には未調査の窯が掲載されることから少なくとも100基の窯があるとみられ、総数は200基に上ると推測されている。

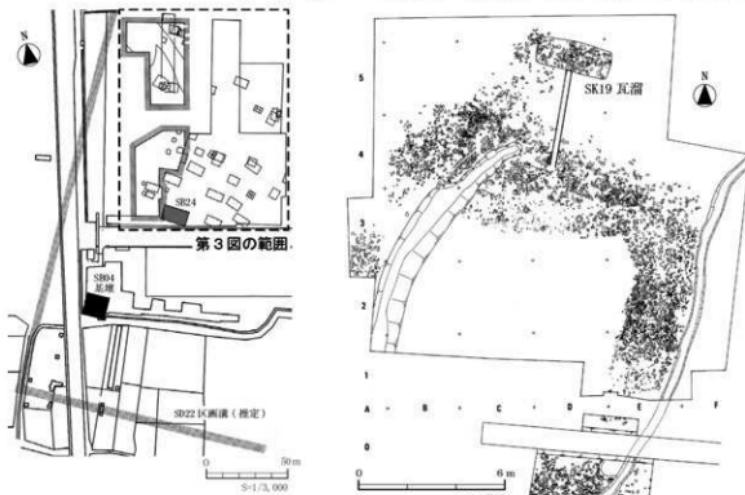
第4図 建物配置模式図

SD22 は幅 5 m の東西溝で、基壇建物 SB04 の南約 50 m に位置する。一部の調査にとどまるが、建

物群全体を囲む区画溝の可能性が考えられている（第4図、新潟県教委・新井市教委 1982）。

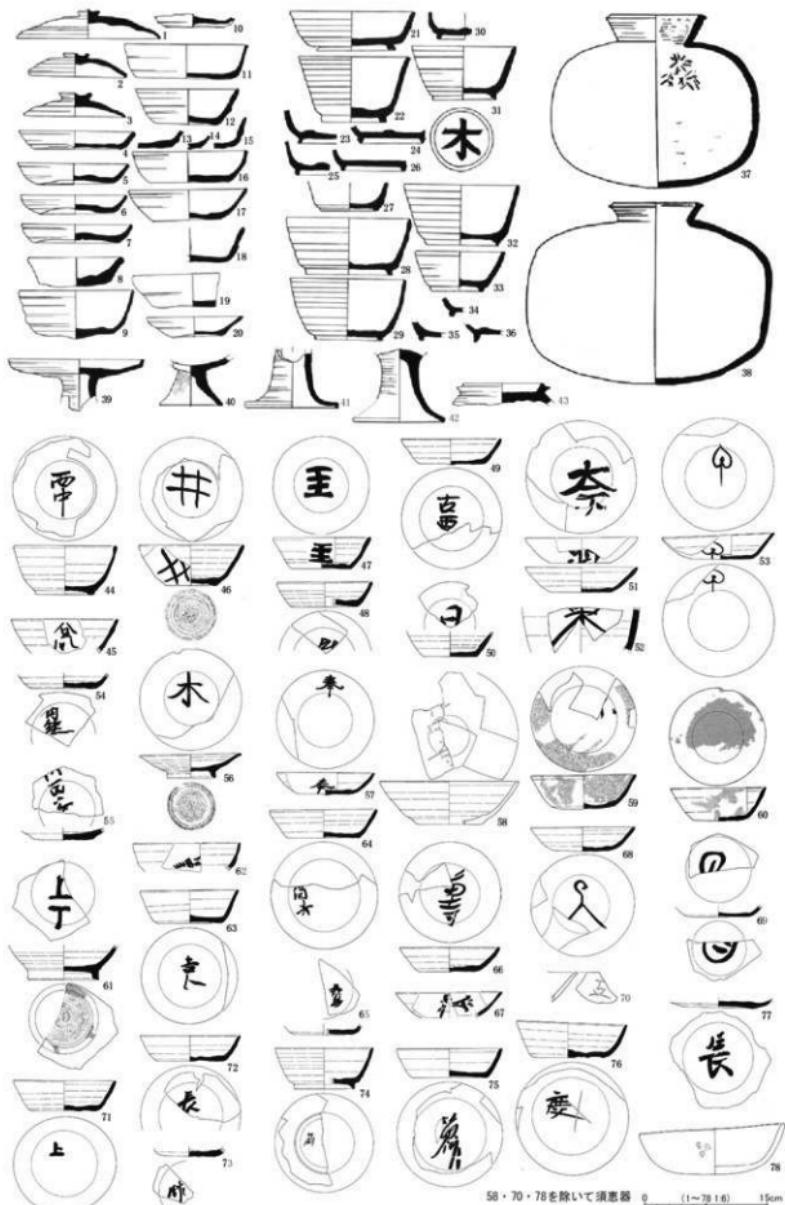
第5図 遺物実測図（真野町 1977、佐渡市 2011 より作成）

昭和 50 年度の調査区は掘立柱建物の外濠を中心に、古式土師器とともに小泊窯跡群産と推定される須恵器が主体的に出土している（第 5 図 1 ~ 43）（真野町 1977）。少量であるが、移動式カマドや軒平瓦も出土している。なお、「木」の字の墨書き土器（第 5 図 31）や円面鏡（第 5 図 43）の出土が特筆される。

平成 17 度の調査区は須恵器を主体に、土師器、木製品が出土している（第 5 図 44 ~ 78）（佐渡市 2011）。大部分は SW002・SA005 からの出土である。遺構内出土の須恵器のうち、有台坏・無台坏・有台碗が 606 点と 9 割を占め、食膳具が意識的に使われている。なお、このうち墨書き土器が 274 点、刻

書土器が5点と4割以上を占め、特異な状況を示している。第5図44～60はSA005、61～70はSW002、71～78は遺構外出土。55・66は墨書、58は刻書で「竹田寺」と書かれている。73は「館」、74は「竹館」、75は「竹田館」、56は昭和50年度の調査区から出土したものと同様の「木」、46は「井」、51は「奈」、57は「奉」、54・63は人名らしき「内難」・「吉人」の墨書が見られる。59は内外面にスス痕、60は内外面に漆が付着している。78は体部外面に人面が横位に線刻されている。

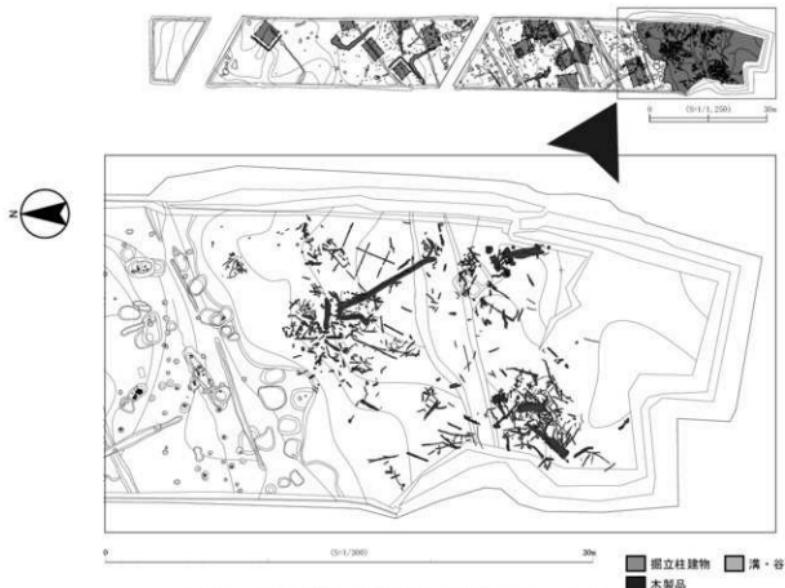
第2図 行屋崎遺跡の飛鳥時代の遺構 (文献3を改変)

飛鳥時代の遺物は土師器・須恵器といった土器や、土製品、石製品、金属製品、木製品などが出土  
している(第3・4図)。土製品は移動式カマドや支脚、羽口、人形・動物形、紡錘車、円筒形土製品、  
板状土製品などがある。石製品は砥石、椎状錘、紡錘車などが、金属製品は鉄製の鎌・斧・鑿・雁又  
鎌、銅製の鉈・耳環が出土している。木製品では鋤・鎌のほか、弓や導水施設の可能性のある槽、機  
織具などがある。他に楕円形鍛冶溝も出土している。

出土遺物のうち、人形・動物形、雁又鎌や鉈、槽や弓などは祭祀儀礼に関わる遺物と考えられ、特  
に流路からは、槽を中心に土器が出土しており、さらにその周囲から7本の弓あるいは弓状の木製品

が出土している。なお、槽は両端に刻みがあり、導水施設の可能性も指摘されており、出土状況などから、水辺における祭祀行為が行われたと考えられている（田上町 2015）。

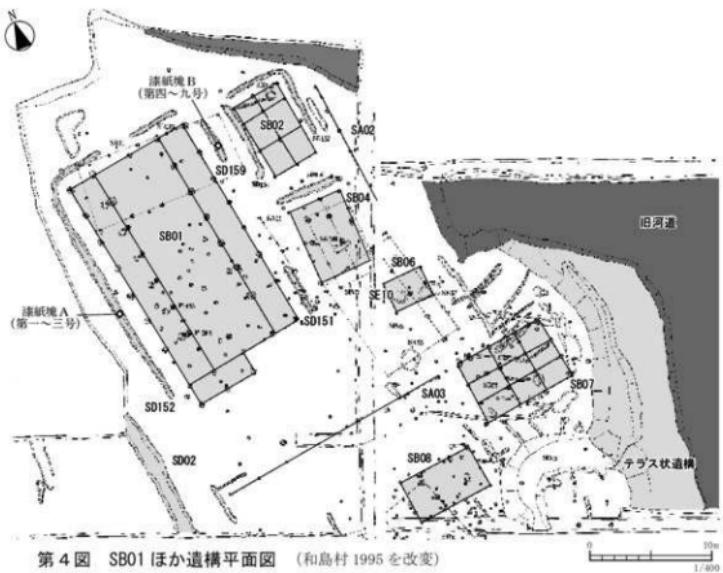
第4図 SB01ほか遺構平面図 (和島村 1995 を改変)

**B期：10世紀第2四半期（第2・4図）** 当該期は明確な外郭施設と卓越した規模をもつ主屋と附属建物群で構成され、建物が最も充実した段階である。主屋のSB01は平面積 200 m<sup>2</sup>以上の庵付建物で、建物の主軸方向は N-8°-W を向く。身舎は2間（6 m）×7間（19 m）、庵が三面につく。略円形の

柱穴内には柱が遺存するものが多く 37 基のうち 15 基において認められた。柱の立て方には通常の掘立柱式のほかに、柱の下端を鋭く尖らせたものがあることから打ち込み式の工法が併用されていた。南側を除く三面に雨落溝を伴っており、SD151・SD152 では土師器無台榎を中心とする多量の土器が出土し、灯火を伴う何らかの祭祀行為の後に一括廃棄されたものと考えられる。また、SD152・SD159 では漆紙塊が出土しており、遺跡内部で漆塗りの作業が行われていたことを示している（第 5 図）。

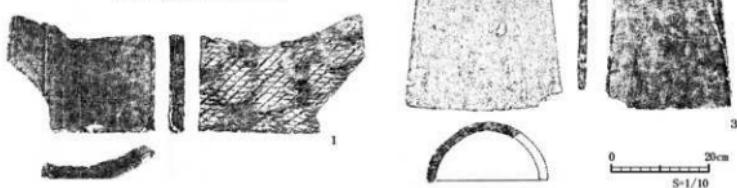
第5図 横瀧山廃寺跡出土平瓦・丸瓦 (寺泊町教委 1984)

基壇の西側で瓦踏り土坑2基が検出されており、大量の瓦が出土している。瓦には軒丸瓦、軒平瓦、平瓦、丸瓦、鶴尾がある（第2・5図）。軒丸瓦は素弁八葉蓮華文で、法量や文様の細部が異なり、大型と小型に分けられる。軒平瓦は、4条の回線で重弧文風の文様が描かれるものと無文がある。平瓦は桶巻き作りで、凹面に模骨痕と布目が確認できる。凸面は斜格子タタキと縄タタキがあるが、後者は1割以下である。丸瓦は無段式である。このほか特筆できる遺物として博埴があげられる。遺物の年代は、大型の軒丸瓦が7世紀後半、小型は平安期であるが、土器は9・10世紀が主体で7世紀代のものは認められない。
