菊水町文化財調査報告 第16集

乙城跡・江田城跡

— 菊水町所在の中世城跡 —

くま もとけんたま な ぐん きくすいいまち
熊本県玉名郡菊水町教育委員会

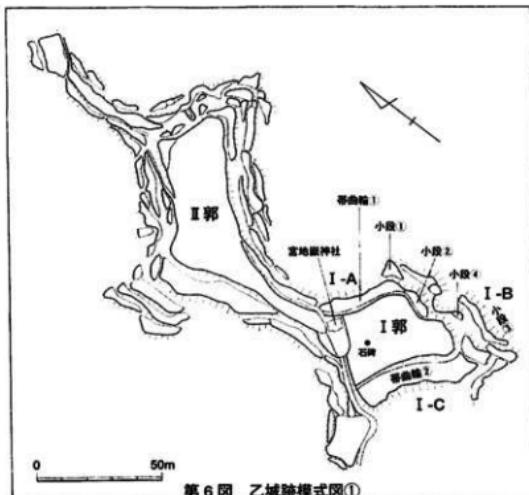
第6図 乙城跡模式図①

城跡は、南北方向に主軸を持つ帶状地形を利用している。ただし、中途に大きな括れ部があるために、地形は、二分された格好になっている。丘頂城は、両郭が、南東側と北東側に弯曲する格好となっており、概して平坦地をなす。以下、縄張りを示す模式図中の記号に従って説明を行う。

基本的に、やや歪な方形をなし、乙城跡の主郭と見なされる。N60°W方向に主軸の向きがあり、長さは南緯43m、北緯36m。南北の幅は最大27m。中央の北寄りの地点が城跡の最高所で、標高83.43m。平場の中央箇所を83mの等高線が横断している。境内部分を除き、調査前は、かなりの荒れ地であった。

境内右手の石碑には「明治三十一年一月十日 御勅請」とあり、氏子が石名で刻まれている。宮地嶽神社の拝殿は、桁行6.0m×梁行4.0mの小規模建物。神棚に祭られた銅製の手鏡には「明治三十二年」の年号があり、これらの事から、明治30年代の初期に建立された拝殿と考えられる。それ以前については不明であるが、他の中世城跡の様に、江戸時代からこの地に「山の神」などが祭られていた可能性が高い。何がしかの神社勅請の呼び水が、あったはずである。拝殿の境内部分は長さ17m、幅8.0m。I郭四方の段落ち(I-A~D)には、帯曲輪と小段群が張り付く。さらに、南西隅下には、小平場(I-E)が造設されている。これらは、丘陵の角隅から下る派生部分を利用したものである。

《I-A》北斜面部に、帯曲輪と小段がある。帯曲輪①は、中央部の標高81.87m、I郭との比高差1.39m、長さ32m、幅3.6~6.0m。帯曲輪としては、やや幅が狭く、I郭の主軸方向に沿っている事から、犬走りの役目も果たした事が分かる。東端は1.0m幅に括れるが、途切れる事なく主郭の東側へ回り込んで、小段②に繋がる。法面は、直に削り落とされている。東端下には、隅丸三角形の小段③が付く。帯曲輪①との比高差3.29m、規定部の長さ9.0m、最大幅6.0m。これより、下位の斜面部は、急斜面となる。

《I-B》東斜面部に、小段群(4段)がある。標高82m~73mの範囲に、疎の状態に配置されている。I郭北東隅の小段②は、長さ14m、最大幅4.0m、I郭との比高差は0.84mに留まる。緩斜面部の削平地で、I郭の平場面積の拡大と、形状修正の役を果たす。最下位の小段③は、I郭との比高差9.54m。やや歪な犬走りで、全長28m、幅1.8~3.4m。小段④は、小規模な造りで隅丸の純角三角形をなし、基底部の長さ5.0m、幅2.0m、I郭との比高差6.23m。斜面部を上下移動する際の、足掛りステップと思われる。このような極小段は、近年の調査で、球磨郡あさぎり町の永里城跡から数多く発見されている(註1)。

《I-C》南直下の帯曲輪と小段。帯曲輪②は大規模造りで、長さ44m、幅7.0~11m、I郭の主軸方向に沿っており、標高80.11m、I郭との比高差3.0m。I郭の南側・緩斜面部を大きく削り取ったもので、法面も直の状態に削り落とされている。大土木工事によって、郭に該当する平場面積が確保されている。I郭の法面も、上壁の様相を呈して、かなりの威圧感がある。

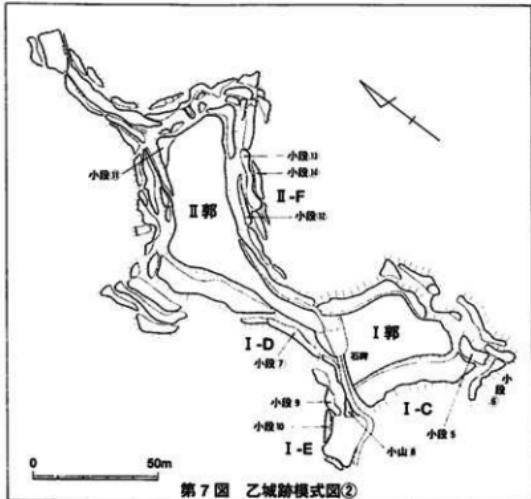
第7図 乙城跡模式図②

基本的に長方形をなし、乙城跡の崩郭と見なされる。N50°E方向に主軸の向きがあり、長さ67m、幅は中央部で22m。ただ広い平地で、最高所の標高は82.865m。両郭間に段差は無く、最高所の比高差も1.0m程度に収まる。中央部を82mの等高線が横断する。Ⅱ郭の北西隅には、小段⑪に似た小段⑫がある。隅丸三角形で長さ13m、最大幅5.8m、Ⅱ郭との比高差は、0.92mに留まる。これも、Ⅰ郭の小段②と同様に、Ⅱ郭の平場隅を押し広げるための造成で、やや重なⅡ郭・角隅の形状修正にも頼がっている。Ⅱ郭四方の段落ち（Ⅱ-F～I）にも、数多くの小段群が張り付く。

《Ⅱ-F》Ⅱ郭の東斜面部では、標高79～71mの範囲に計15段を数える。大方、帯状地形で、配列状態には、規則性がある。小段列を形成するのは、上位の標高77m～79mラインに4段、中位の標高75m～77mラインに3段、下位の標高73m～74mラインに2段である。それぞれが、南側から北側へ、高さを減じながら横並びとなる。上位の小段⑬は長さ20.6m、幅1.0m

～2.8m、中位の小段⑩は、多少、垂で、長さ25m、幅2.0～4.8m。下位の小段⑪は、長さ16m、幅1.0～2.8m。これらと、最下段の小段⑫が組み合わさって、最終的に、4段の小段列が形成されている。小段⑬は、隅丸の鈍角三角形で、標高71.60mに位置し、長さ11m、最大幅4.0m。

さらに、Ⅱ郭の北東端・角隅ラインには、6段の小段群がある。これも、標高80m～71mの範囲にあり、密な状態に配列されている。鋭角三角形状に張り出した角隅を意識した造りである。防備が計ければ、この方面から敵勢の進入を許すことになる。最上位の小段⑬は、凸型のブーメラン形をしており、Ⅱ郭の角隅を東から北へ巡る。東側の長さ22m、幅2.0m～3.0m、北側の長さ10m・幅2.5m。弯曲部分の最大幅は5.0m。中段からは、足掛かりステップの小段が混じる。小段⑭は、長さ5.0m、幅2.4m。

最下位の小段⑮は、これら小段群の要の位置にある。Ⅱ郭との比高差9.6m。重な隅丸三角形で、基底部の長さ7.5m、幅3.5m～6.5m。

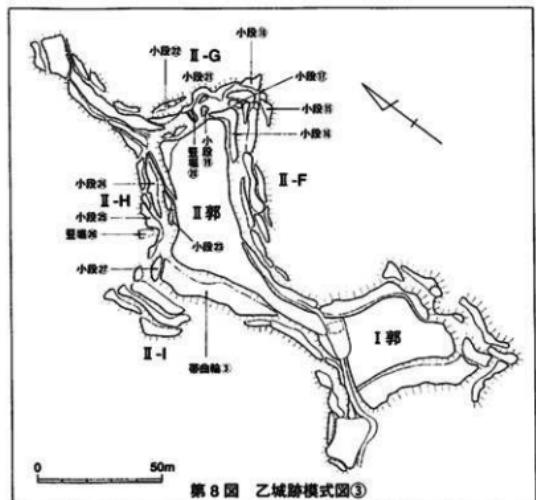
第8図 乙城跡模式図(3)

《II-H》Ⅱ郭の西斜面部では、標高80～72mの範囲に、小段群と豊塁がある。小段群は6段を数え、形状から足掛けかりステップと、犬走りに分二分される。ステップの小段⑱は、Ⅱ郭との比高差1.65m、長さ5.8m、最大幅2.0m。小段⑲は犬走りで、小段⑯との比高差3.6m、長さ26.4m、最大幅4.0m、両端は、すぼまる。小段⑳も犬走りであるが、地形に制約されて、凹型のブーメラン形をしている。小段⑳との比高差2.52m、北側の長さ14m、最大幅4.4m、南側の長さ12m、最大幅2.8m、中途で0.6m幅に括れる。弯曲部分は幅1.4mで、凹側に豊塁⑰を取り込む。

《II-I》Ⅱ郭の南斜面部では、標高80～69mの範囲に、帯曲輪と小段群がある。帯曲輪⑳は、中央部の標高80.34m、Ⅱ郭との比高差2.45m。Ⅰ郭の南下に見る帯曲輪⑰と同じ性格の削平地で、長さ49m、幅5.5m～8.5m、南端は、すぼまる。これも、郭と呼べる程の平場面積があり、法面も顕著に削り落とされている。両曲輪の法面の高さや、平場面積が、大方、同じで、小段⑰(帯曲輪⑳の北端下)も、帶

曲輪②の東端下の小段⑤と同じ配列状態であることに気付く。この様に、地形の制約がありながらも、ほぼ同一規格で造成されている事が興味深い。小段⑦は、帯曲輪③との比高差2.67m、長さ10m、幅3.6m。これより、やや下った斜面部には、3段からなる犬走りの小段群がある。上位の小段⑧は、帯曲輪③との比高差5.40m、長さ23.6m、幅4.0m～5.0m。乙城跡の犬走りとしては、最大級の削平地の面積を有する。北端下には、足場掛リステップの小段が付く。中位の小段⑨は、小段⑧との比高差2.12m、凸型のブーメラン形をしており、北側の長さ25m、幅1.8m～2.4m。南側の長さ7.0m、幅3.8m。弯曲部分の最大幅は3.0m。下位の小段は、中途で途切れている。小段⑩は、小段⑨との比高差1.98m、長さ16.2m、幅2.0m～5.0m。

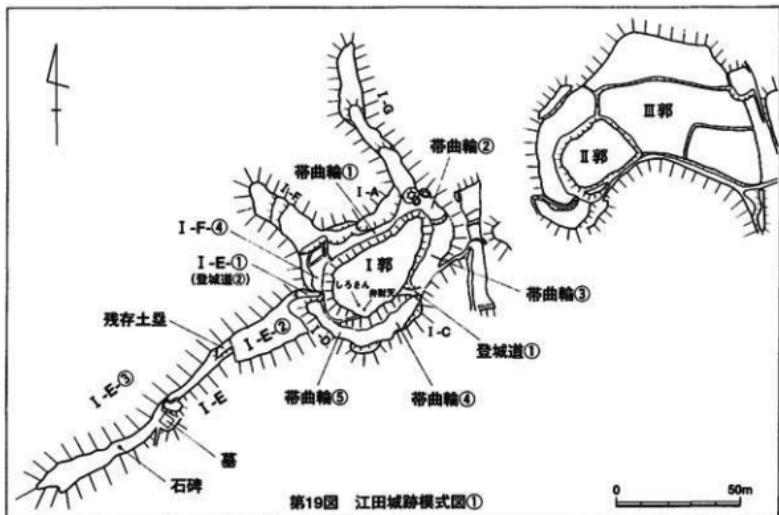
第19図 江田城跡模式図①

平場は、やや隅丸の鋭角三角形をなす。位置からして、明らかに江田城跡の主郭である。N34°E 方向に主軸の向きがあり、長径46.20m、最大の短径23m。平場は南西側から北東側へ、やや先細りの状態を呈する。標高は、平場の南西寄りで、最も高く、42.14m。近くには「しろさん」と呼ばれる岩と、弁財天を祀った石祠がある。「しろさん」は約百年前に、この地へ運び込まれたものである。今も、地元で管理がなされ、年に一度、1月24日には、燈明を灯し、お神酒と御飯が供えられてきた（森純一郎氏の口）。乙城跡と同様に、この地も、麓住民の精神的な拠り所である。測量調査をしていると、麓の町立菊水中央小学校からは、児童の聲やかな声が聞こえてくる。「集落に密接した城郭」を認識する瞬間である。

I郭の法面は、全て削り落とされ、四方の裾部(I-A～D)に、帯曲輪が巡る。その景観は、あたかも丘頂城に、整形された高台が乗るかの様である。平山城の中心部に見られる典型的な姿である。町内では、用木城跡の主郭が、江田城跡のI郭に船似する。さらに、I郭から西下方向に延びる丘頂ライン(I-E)には、瘦せ馬地形が延びており、平場の北東角隅(I-F)と北西角隅(I-G)にも、同様な地形がある。この部分については、地表面の削平度合いが弱い。

《I-A》I郭の北直下の帯曲輪である。I郭からは、一区画の削平地に見えるが、平場の確保が不十分である。当地に立てば、全体が緩傾斜をなす事が分かる。地形に切れ目は無いが、図面上では、4区画に細分出来る。I郭の北斜面が急勾配をなすために、崖面の掘り込み作業が苦いかなかったのであろう。全体規模は、長さ37m、幅8.0～10.4m。その中で、内側の帯曲輪①には、不完全ながらも、平場として地形のまとまりが感じられる。犬走り的な役目もあったと思われる。形状は、西側から東側へ、漸次、すばり西端とI郭との比高差3.85m、長さ37.6m。幅は、西端で6.4m、東寄りで最小1.6m。

《I-B》東直下の帯曲輪である。I郭の平場が、この方向に先細りする事から、直下の裾部も狭く、必然的に小規模な造りになっている。帯曲輪①に似た形状で、2区画に細分される。全体規模は長さ11.0m、幅6.0m。内側箇所は、2.0m幅の通路状を呈し、北端で、そのまま帯曲輪①に繋がる。犬走り的な延長部分と考えてよい。I郭との比高差2.99m。南端は、やや段上がり(比高差0.26m)となって、帯曲輪③に接する。

《I-C》南直下の帯曲輪で、谷部からの登城道①(中程で、道幅1.6m)が中央部を横断する。全体的に削平の度合いが強く、形の整った平場になっている。東側の帯曲輪③は、I郭との比高差2.64m。長さ28m、幅9m。I郭崖面の削り落としも直の状態にあり、かなりのインパクトを与える。他の崖面と比べても、最高の仕上がりとなっている。グレードの高さは、この箇所が、江田城の虎口に当る事も一因であろう。

登城道は、上橋に近い形状をなし、L字形に折れてI郭へ上がる。この有様は、樹型の素形と言ってよい。西側の帯曲輪④は、帯曲輪③と構並びするが、地形の関係で一段低くなっている(比高差8.0m)。同様に削平の度合いが強く、I郭との比高差4.81m。この曲輪は、I郭西直下に回り込んでおり、地形に途切れがない。方向的なものを考慮に入れ、図面上で線引きすると、大凡の長さ28m、幅8mとなる。I郭崖面の削り落としは、帯曲輪③のそれと比べると大きな違いがある。その痕跡は、顯著であるが、I郭斜面部の上位を、広めに残しているのが特徴である。図面上では、1m間隔の等高線が、4本も記入出来る。これは、他と比べた場合、斜面部の傾斜角度が、やや緩やかであったことによる。その分、崖面の切り込みが、手前で終わったことになる。同様な状態は、I郭の西直下にもある。

《I-D》西直下の帯曲輪で、前述の様に帯曲輪④から連続するものである。これ又、図面上で線引きすれば、帯曲輪⑤は、大凡の長さ27.5m、幅4.0m～6.0m、I郭との比高差4.01m。中央部にI郭西端からの登城道②が下る。この場合は、斜面部で、やや凹道となり、下位で、帯曲輪⑤の内縁を走行する。

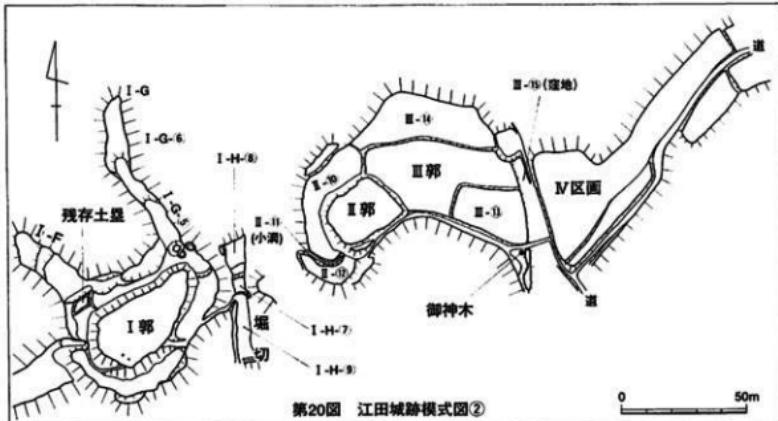
第20図 江田城跡模式図②

I郭の東側に堀切I-Hを挟んである。本体丘陵地の西端にあたり、方形を呈する高台。削り残しの人工地形で、標高46.57m(東縁の中央部)、長径27.4m、幅は北東縁で21m、南北縁で、ややすぼり15m。このII郭を軸にして、北下~西下に帶曲輪(II-⑩・⑪)と、南下に小溝(II-⑫)を見る。II郭の四方崖面は、いずれも端面に削り落とされて、城跡地に相応しい景観を呈する。この高台を江田城跡のII郭と見なす所以である。

《II-⑩》II郭の北下~西下を廻る弧状の帶曲輪で、全長52m、幅は、12m~6.0m、中央部で括れる。II郭との比高差は、北下で3.71m、西下で3.59m。北端下には、段下がりの小区画が付く。比高差0.62mで、長さ18.6m、幅3.0m。これより北城は、正に要害の地で、絶壁に近い地形となる。

II郭の東域にあたる。南東方向に弯曲しており、主軸の向きは、N76°E。城跡の外郭にあたり、全長60m、幅は、東端で14.6m、中央で28m、西端で10m。南東隅は、比高差0.29mの微高地III-⑩になっている。この郭の東端には、堀切状の窪地III-⑨が走る。さらに、北下には、帯曲輪III-⑩も残る。この区域までが、江田城跡の範囲である。

《III-⑫》帯状の窪地で、多少、浅いが、長さ34m分が、堀切の様相を呈する。中央部での幅6.0m、比高差は、III-⑪から0.92m、外縁地区のIV区画から1.40m。江田城跡の東端にあたる構造で、これより東域の丘陵地（IV区画）は、地形が一変する。

III郭の南東隅に小山（北下との比高差1.57m）があり、ここに山の神が祀られている。三宝寺地区が管理しており、株の大木が御神体である。神木の周りには、糸切り土師器片が散乱しており、中世から信仰の対象地であったことが分る。

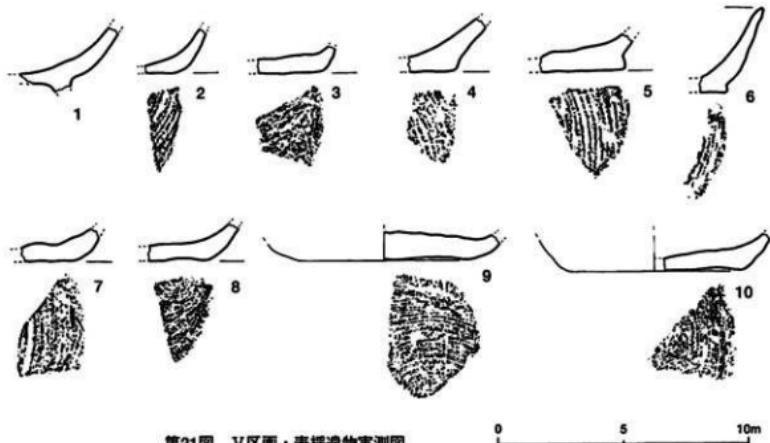
第21図 V区画・表探遺物実測図

1は陶器碗で、外器面に斜めの様日痕がある。焼成は良好で、釉に貫入が入る。
 2～10は土師器で、2～4・7・9・10は皿、5・6・8は杯である。いずれも底部に糸切り痕が残るが、3はやや磨滅している。4は外底端で肥厚する。5の底部は扁平。体部は立ち上りで一旦窪む。6の体部は、やや内窓気味に立ち上がり、口縁部でやや外窓する。7の底部は肥厚する。8は器面にロクロ痕が残る。9は復元底径7.0cmで、底部中央は肥厚する。10は復元底径6.8cm。いずれも焼成は堅硬、胎土は精良。
