# DECORATED TOMB OF TAMANA CITY

たまなし そろしよく こふん  
玉名市の装飾古墳

Tamana City Board of Education  
玉名市教育委員会

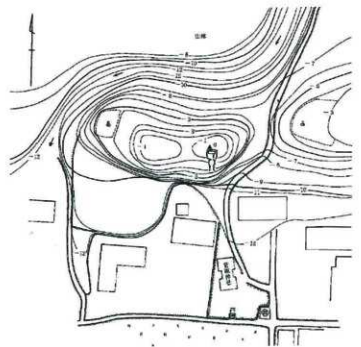
大坊古墳周辺測量図

大坊の集落の北側丘陵裾部に大坊天満宮が位置し、その背後に古墳があります。東西に細長い丘陵部分を利用して築かれ、西側が前方部、東側が後円部です。後円部には、南に開口する横穴式石室が設けられています。石室内部は、手前に前室、その奥に玄室（奥室）があり、複室と呼ばれる構造です。玄室は平たい石を積み上げて構築されており、中に遺体を安置する石屋形が設けられています。石屋形は板状の石を組み合わせて箱状に造られており、奥壁には、赤・黒・青（灰色）などの顔料で連続三角文、円文が描かれています。
