玉名市文化財調査報告 第30集

ふな しま ぜき しゅ すい かん れん し せつ  
船 島 堰 取 水 関 連 施 設

— 県道玉名八女線道路改築工事に伴う文化財調査報告書 —

玉名市教育委員会

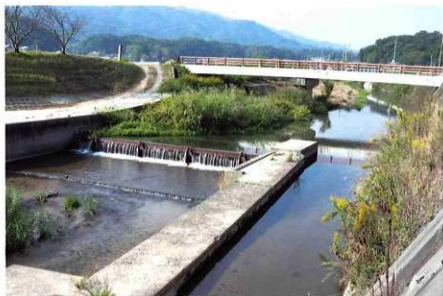
船島堰と導水路（南から）

船島堰は、繁根木川を横断する取水堰であり、川幅約15mを横断して設置されたコンクリート造の傾倒式可動堰である。大正時代に土俵堰から石造に改修されたとされ、それからさらに現在の状況に昭和40年代から50年代頃に改修されているとみられる。

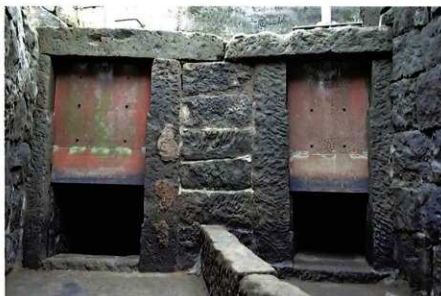
分水樋門（北から）

分水樋門は1号用水路から導かれた水を2号用水路と3号用水路に配する2連の水門である。門柱、天端、水叩き(図2)では角柱状に加工された石を組み合わせる。門柱の後方には角柱状の桁石が据えられ、門柱を支えている。2号用水路は上下に2本の桁石を重ね、3号用水路は1本である。両水門の間は高さ25～30cmの角柱状の石材を7段積み上げ、目地を漆喰で補強している。水門より上部はコンクリート製に改修されているため石積の様子をうかがい知ることができない。水叩きの組み方は共通せず、2号用水路では水叩きが門柱の間に挟み込まれるのに対して3号用水路は長い水叩きの上に門柱を置く。石材はいずれも凝灰岩であり、工具痕が顕著である。門柱と水叩きには門扉の開閉のための溝がある。門扉は鉄製の手動式に改修されている。

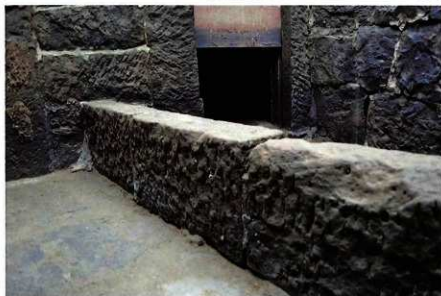
1号用水路南端部水路仕切石  
（東から）

仕切り石は凝灰岩を盤状に加工したもので、いずれも工具痕が明瞭である。仕切り石の高さは37～40cm、厚さ16～20cmと概ね規格性があるのに対して、長さは46cm～126cmと一定ではない。仕切り石は敷石の上に漆喰により固定される。部分的に床面との隙間には凝灰岩の割石を噛ませている。壁面と同様に漆喰の剥落が著しく、コンクリート樋管との境付近は位置が若干ずれている。

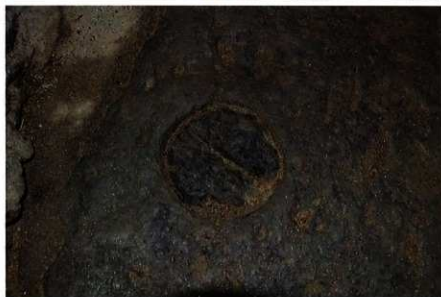
1号用水路の刻印

床面の敷石は盤状に加工されたもので、仕切り石の下部に長方形の敷石を2石並べた構造である。いずれも工具痕が明瞭である。南側の1石のみ刻印を確認した。石材は凝灰岩である。敷石は両壁に挟まる形で敷かれており、壁面構築後に敷いたと考えられる。

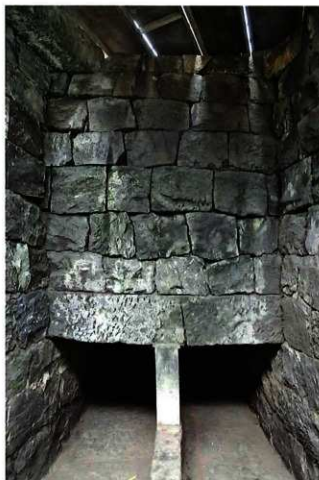
1号水路南端部北壁面

吐水口は樋管から一直線に連続し、樋管天井の上に切石が布積される。4面のうち最も壁面の孕みが大きい。石積は現況において7段であるが、最上段は、石の形状が異なるうえ、石材には凝灰岩のほか砂岩や安山岩が用いられ、下の6段との連続性がみられない。上部に建っていた民家の基礎構築時に積み直し、あるいは増積したもので、構築時の石積は6段と推測される。最上段を除く6段の積石は間知石とみられる方形の石で、いずれも凝灰岩であるなか割れ面が平坦で硬質な質感のものもみられる。工具痕のあるものは少ない。漆喰による補強はみられない。最上段を除く6段における石面の幅は30～50cm、高さは約30cmである。

北壁面にあたる吐水口面は東西の両壁面の積石に両隅が隠れており、吐水口面の石積が東西壁面より先に構築されたことが判断できる。

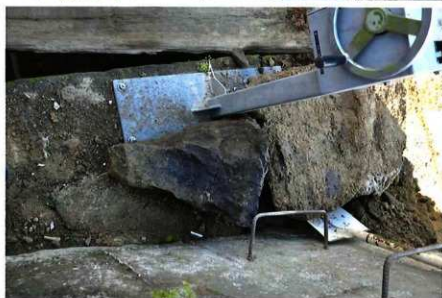
取り外された間知石

石垣の積み方は、全て平積である。管理竪抗の上段3段ほどは間知石の空積であり、練積のモルタル及び漆喰等はみられなかった。石垣と同じ石材である凝灰岩の割石を裏込めに使用されていた。間知石の控えの長さは約43cmであった。
