古都鎌倉を取り巻く
山稜部の調査概要

調査結果の概要

現地の調査は、平成12年6月1日から11月27日まで行われ「極楽寺坂」「大仏坂」「化粧坂」「壱ヶ谷坂・巨福呂坂」「鷲峰山・天台山」「杉本城・釈迦堂口」「名越切通」「朝夷奈切通」の8地区が設定されました。

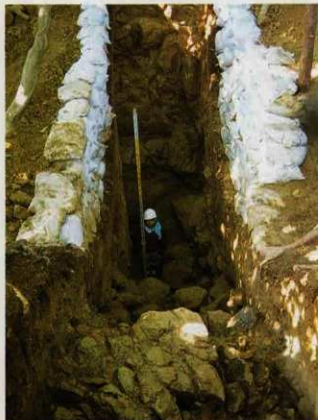
第2号トレンチ 堀切
Horikiri Moat in the 2nd Trench

馬場ヶ谷の西側尾根の南先端部では、堀切を調査しました。堀切の底面には、北端に沿って幅30cm、深さ20cmの排水溝が掘られており、壁面の傾斜などから推測すると、上幅約10m、下幅約2m、中央部での深さ約6mの巨大な遺構であったと考えられます。出土遺物はなく、築造年代は不明です。

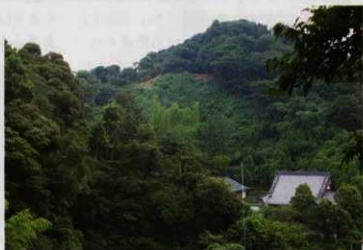
「五合榊」遠景 Distant View of Gongoumasu

成就院の背後の丘陵上には「五合榊」と呼ばれる榊形遺構の存在が古くから知られています。極楽寺切通の鎌倉側を見下ろす極めて重要な地点で、平場の東と北には土塁状の高まりがあり、この平場に第26号トレンチを十字に設定しました。北側で石塔が3点出土し、中央部からはかわらけが集中して出土しました。出土遺物から、土塁状の高まりのうち、いくつかは塚である可能性が高く、中

世後期の頃に墓地もしくは供養所となったものと推定されます。採集した五輪塔地輪には、「元弘三年 七月十三日」と銘があり、かわらけも13世紀中葉まで遡ることから、もともと切通を警護するために作られた五合枿が、鎌倉幕府が滅亡した元弘三年（1333）を機に、墓地もしくは供養所へと変化したとも考えられます。

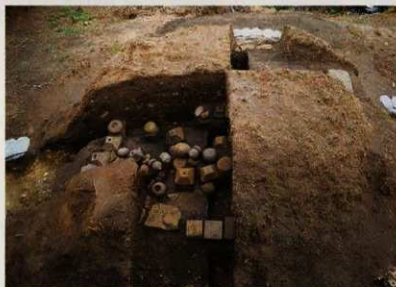
霊山山の塚
Earthen Mound in Mt. Ryouzen-yama

五合枿の南、霊山山の山頂では、大規模な塚が発見されました。直径8～9m、高さ約2.5mで、出土遺物の年代は13世紀から16世紀までときまぎまですが、おそらく16世紀頃に、付近にあった石塔や骨蔵器などを集めて構築したものと考えられます。

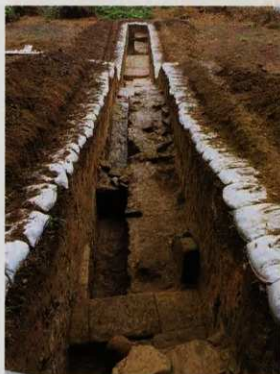
仏法寺跡の敷石
Paved Stone in Buppouji Temple Site

霊山山から南へ伸びる尾根の中程、急峻な東斜面の高所に「霊山寺跡」あるいは「仏法寺跡」と伝わる平場があります。この調査では山裾寄りに大型の凝灰岩切石を敷く基壇状の遺構のほか、方形の堅穴状遺構、溝、1m間隔で並ぶ柱穴、掘立柱建物の柱穴・土坑などが見つかり、土坑の中には火葬骨片を多量に埋めたものが見られました。このほか、6m×9mの卵形をした池跡も発見されています。これは、極楽寺の忍性と日蓮の雨降合戦にちなむ池であると伝えられています。出土遺物にはかわらけ皿・常滑甕・捏ね鉢・瀬戸瓶子・釘・銭・近世陶磁器等があり、これら遺構群が中世に遡ると共に、極楽寺南側尾根一帯に広がる葬地の一つとして、近世までこの平場が用いられていたものと考えられます。

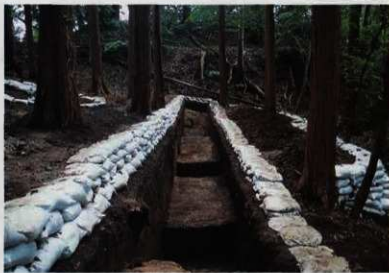
S字状鞍部の平場
Hira-ba Next to S-shaped Col

しかしながら、佐助稲荷社の裏山・桔梗山付近は近現代の地形的改変を大きく受けています。とくに「S字状鞍部」等は、太平洋戦争末期の陣地構築などによる近現代の造成によって造られた地形であり、中世まで遡る人為的な防衛施設と断言しうる遺構は乏しいものでした。

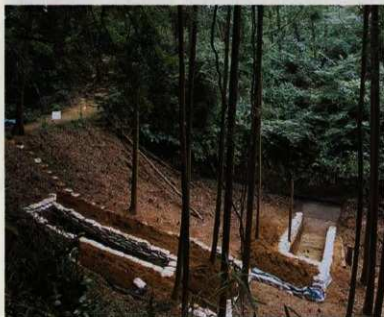
大堀切の調査
Investigation of Large Horikiri Moat

扇ガ谷の最奥部、海蔵寺の裏手から瓜ヶ谷方面へ抜ける鞍部には、丘陵を分断する「大堀切」と呼ばれる大規模な切通状の遺構と土手状の道（土橋状遺構）が存在します。土橋状遺構は道であり掘ることが出来ないため、この大堀切の瓜ヶ谷側で調査を行いました（第4号トレンチ）。遺物は出土しませんが、人工的に造成された遺構であり、谷底に平坦面が存在することが確認されました。

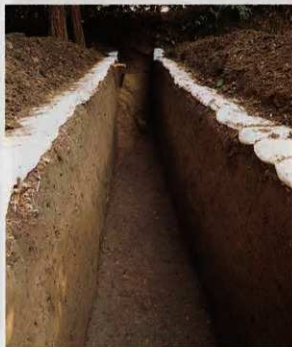
浄智寺奥の造成跡
Site of Development at the Back of Jouchiji Temple

浄智寺の谷の最奥部平場に設定した第9号トレンチでは2時期の生活面を確認し、上位面は山裾の岩盤を削り平場面積を拡張していることがわかりました。平場の性格は不明ですが、おそらく浄智寺に関連した塔頭跡と考えられます。出土遺物には、14世紀後半～15世紀のかわらけ皿・国産陶器・舶載陶磁器・瓦・金属製品等があります。この時期には尾根の頂上部付近まで寺院の造営が行われていることが分かり、鎌倉の周囲をめぐる山の状況を示す重要な発見となりました。

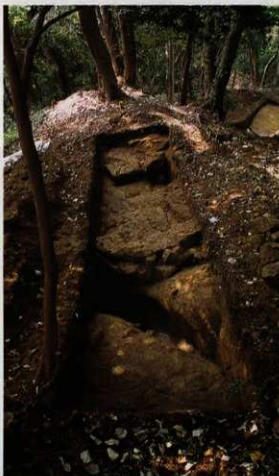
第6号トレンチ 石切痕
Quarry in the 6th Trench

貝吹地蔵の上方から南東～南側に伸びる尾根には、階段状の地形が見られます。この段々に第6号トレンチとして3箇所設定しました。2段目のトレンチでは溝や30cmほどの深さで方形を基調に削られている石切痕が検出され、層塔の未製品と思われる凝灰岩塊が出土しました。トレンチ外にも切り出された凝灰岩塊が散乱していることを考え合わせると、この石切痕は石塔を切り出した痕跡と考えることができ、この周辺は石塔製作址と推定されます。鎌倉では、中世まで遡る石塔製作址は今回が初めての発見です。都市周縁に存在する種々の産業のうち、鎌倉石の切出しや加工は鎌倉独自の産業であり、鎌倉文化の特徴を表す遺構として注目されます。

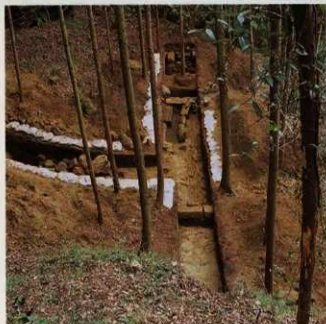
第10号トレンチ やぐら・茶毘址
Site of Yagura Crematory in the 10th Trench

第10号トレンチは、第9号トレンチから140mほど北の「釈迦堂東やぐら群」の最奥部にあたる平場にT字形に設定しました。この平場を囲む三方の崖に上下3段以上のやぐらが開口しています。トレンチ中央部やや西寄りには岩盤を長方形に掘り込み、その上部に切石を並べた遺構が発見されました。黒色土の中に多量の火葬骨が含まれており、茶毘址と推定されます。平場の西寄りの茶毘址と対応する位置には、鎌倉石が敷き並べられていました。平場の中央部には、径30～40cm、深さ20～30cmほどのピットが数箇所発見されました。規則的な並びは認められないため、茶毘もしくはそれに類する遺構と推定されます。やぐらの前面からは石造塔が密集して出土しました。形態的に多くは室町期のもですが、一部鎌倉期と推定されるものもありました。崩落などで元から平場にあったものと、上部のやぐらから転落したものが混ざり合ったものと考えられます。この他14世紀後半代を主体としたかわらけ、常滑壺破片などが出土しました。石塔とこれら遺物の年代観をあわせると、このやぐら群の造営は鎌倉期に始まり、14～15世紀を通して営まれたと考えられます。その後、石砌等で破壊されることなく、現在見られるような大規模なやぐら群の景観を残すに至ったのでしょう。

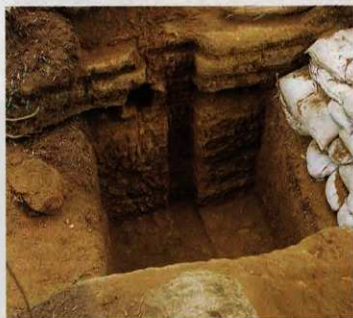
釈迦堂口の堀切(門跡)
Horikiri Moat in Shakadcu-guchi (Site of Gate)

第9号トレンチは、釈迦堂口の性格を確認するために設定しました。釈迦堂口東側の北へ延びる尾根の付け根に位置する堀切の調査です。付近は両側が切岸になった帯状の尾根で、まさに城壁に築かれた門のような場所です。調査の結果、堀の幅2m、深さは3mに達しました。出土遺物がなく遺構の年代は明らかではありませんが、堀切底部から側面にかけては柱を据え付けたような方形基調の掘り込みが確認され、その横には直径30cm、奥行き19cmの穴が穿たれており、門を持つ木戸の存在が推定されました。これは堀切で丘陵を分断すると同時に谷から谷への通行を防ぐための施設と考えられます。門の位置から、木戸によって西（釈迦堂口）から東（犬懸ヶ谷）への通行を止める意図が強くうかがえます。今回の調査全体で18箇所の堀切を調査しましたが、このような明瞭な施設の痕跡が発見されたのは、ここだけでした。

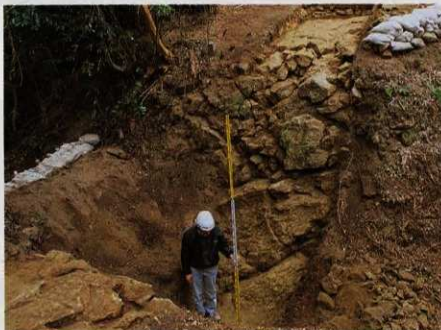
稲葉越の堀切
Horikiri Moat in Inabagoe Street

第3,4号トレンチは稲葉越の最奥部尾根筋にある堀切に設定しました。両者とも東西方向の尾根を分断すると同時に、二階堂と浄明寺の切通状の交通路としても機能していたものと考えられ、杉本城が二階堂大路・六浦道・稲葉越の三つの道に囲まれた交通の要衝に構えられたことがわかりました。

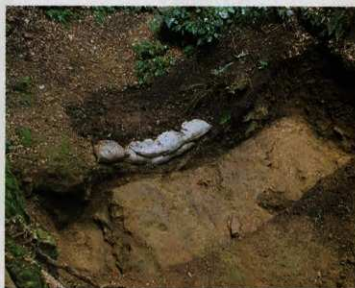
切通の道路跡
Site of Street in Kiridoshi

第6号トレンチは国指定史跡「名越切通」の現在通行止めになっている逗子市側の切通に設定しました。ここでは、およそ4時期の道路面が確認されました。道路面は切通の崖面から崩落した泥岩塊が踏み固められたものです。最も上の道路面は、現在の道路面の15～20cm程下にあり、両側に排水溝を伴っていたようです。この時の道路幅は約3.4mで、排水溝は3時期目以降に掘られたようで、それ以前にはありません。最も下の道路面は岩盤を直接掘りくぼめたものでした。この時の道路幅は約2m、道路中央での切通の高さは8.2m前後と推定できます。岩盤直上に堆積する土層から、中世～近世の遺物が出土し、最下道路面が近世に使われていたことがわかりました。

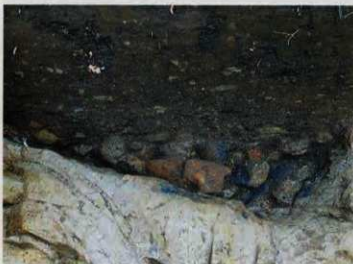
第2号トレンチ 茶毘址
Site of Crematory in the 2nd Trench

第1号トレンチは比較的大きな平場に設定し、削平岩盤面に土坑群と小ピットを発見しました。また、第2号トレンチでは尾根上に連続する小規模な平場に茶毘址と土坑を発見し、茶毘址のある平場が明瞭な削平面であることがわかりました。出土遺物には、かわらけ皿・常滑・青磁・火葬骨・五輪塔などがあります。

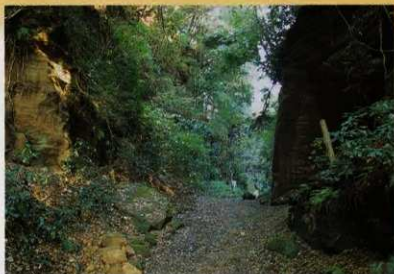
大切通
Large Kiridoshi

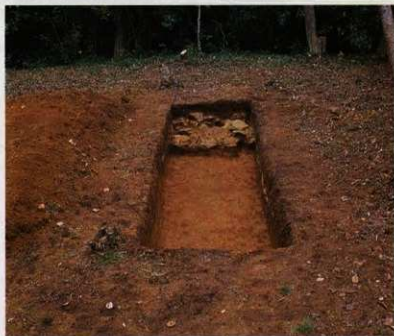
第10号トレンチ 大切通上の平場
The 10th Trench in Hira-ba above Large Kiridoshi

第10号トレンチは朝夷奈切通のなかで「大切通」と呼ばれる北側崖面の真上にある平場に設定しました。現地表から20cm下で泥岩塊を敷きつめた面に達し、さらに下でローム層に達します。敷かれた範囲はトレンチの切通側の半分ほどで、切通掘削に伴って発生した泥岩塊を敷き詰め、切通頂上に平場を造成したものと推定されます。出土遺物はなく、造成の時期は不明です。
