史跡稻荷森古墳 保存修理事業報告書

1993年3月
南陽市教育委員会

1. 本書は、山形県南陽市長岡字稲荷森に所在する国指定史跡稲荷森古墳の保存修理事業報告書である。
2. 本事業は、国庫補助金及び山形県補助金の交付を受け、文化庁記念物課と山形県教育庁文化課の指導を得て、南陽市と南陽市教育委員会が主体となって、昭和63年度から平成4年度まで実施した。この内昭和63年度は発掘調査、平成元～4年度が保存修理工事である。

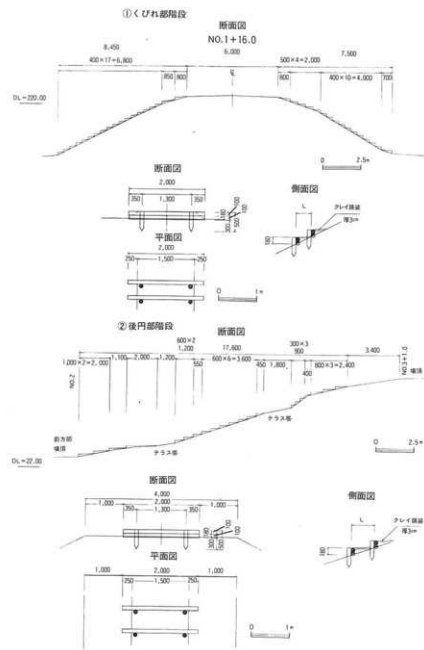
第16図 階段工詳細図

墳丘に設けた階段は、PC製木(早強ポルトランドセメント製)を使用し、横木は直径10cm長さ2mのものを、また、これを支える立柱は同径で長さ0.5mのものを使用した。立柱間の距離は1.3mとした。踏面は花崗岩真砂土を人力敷均しのうえタンバで締固めし、墳頂部盛土と同様に表面はクレイ舗装仕上げとした。

くびれ部両側の階段では路面は丸太を含め概ね40cm、敷上高は18cmを基本としたが、現墳丘面に掘り込ませずその傾斜に合わせて施工のうえ基盤の盛土も厚いため、全て同寸法にはならなかった。階段数は西側19段、東側16段である。

くびれ部から後円部頂に至る階段は、段築テラス部分を除いた斜面にのみ合計21段設け、路面は概ね60cm、敷上高は18cmを基本とした。

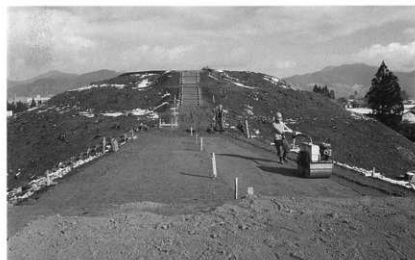
2 前方部頂盛土で
ん圧作業

前方部及び後円部の両墳頂部に園路として見学スペースを設けるため、また、前方部頂から後円部頂に至る階段を設けるため盛土を行った。盛土は花崗岩真砂土を使用し、すりつけ部分は墳丘の色と調和を図るため類似土で仕上げた。墳頂部へ土や小型機械を運び上げるときに墳丘をいためぬよう、くびれ部東斜面に盛土による仮設斜面を設けて墳丘の保護を図った。敷均しは人力で行い締固めは振動ローラとタンバにより行った。盛土厚は、本古墳の横からのシルエットと景観に影響が少ないように最小限とした。

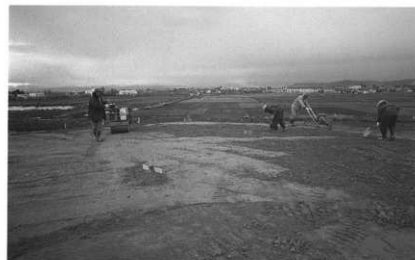
2 盛土・てん庄
作業
(南東から)

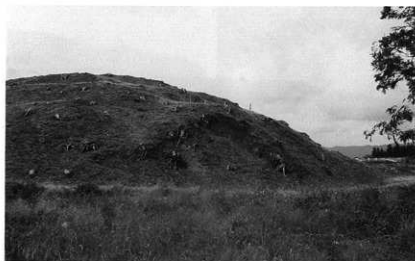
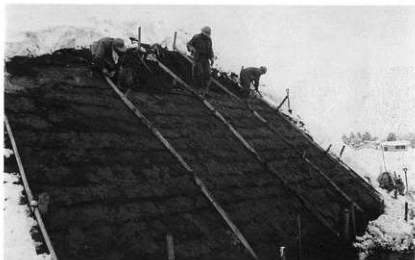
図版9 後円部東側填丘修復工事 (平成2年度)

1 工事前状況

2 盛土・てん圧
作業

最も崩落の進行が著しい後円部東側では、周辺斜面一帯がおそらく東側農道造成時に広く改変を

受けたものとみられており(註15)、はじめに崩落堆積土を除去して改変を受けていない墳丘面を露出させた。次に、法尻となる墳麓線を平面図から割り出して設定のうえ、修復部分全体にメッシュ状に丁張をかけて法面すりつけと周囲墳丘面との調整を図り、修復後の墳丘面のふくらみが周囲と比べ異和感がないようにした。勾配については、後円部段築第1段斜面全体の墳丘勾配は概ね30°程度であるのに対し、当該地一帯は、改変によるためか約40°であるため、仕上げも概ねこれに合わせた。盛土は類似土(山砂)を使用し、15cm厚を単位として敷均しを行うと共に人力及びタンバによる締固めを繰り返した。なお、盛土の滑落防止として木杭打工(直径100m/m、長さ500~1,200m/m)も行った。法面には30cm厚ごとに筋芝を施した。

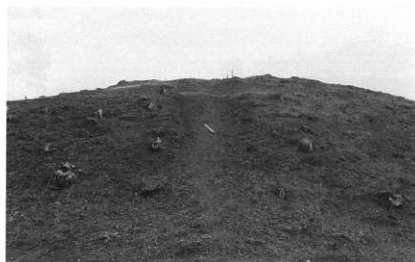
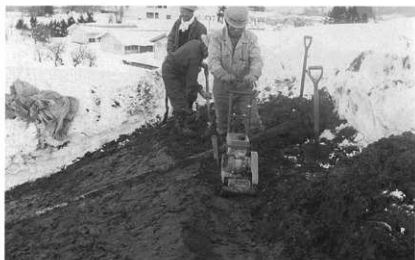
図版10 後円部西側填丘修復工事（平成2年度）

1 工事前状況

2 盛土・てん圧作業

後円部西側斜面の墳麓から墳頂までの小道は、崩落土を除去のうえ、敷均しと締固めを繰り返し、筋芝工を施した。法面は、周囲墳丘面との調整を図って仕上げた。
