# 府内城・城下町

—知事公舎建替事業に伴う埋蔵文化財発掘調査報告書—

大分県立埋蔵文化財センター

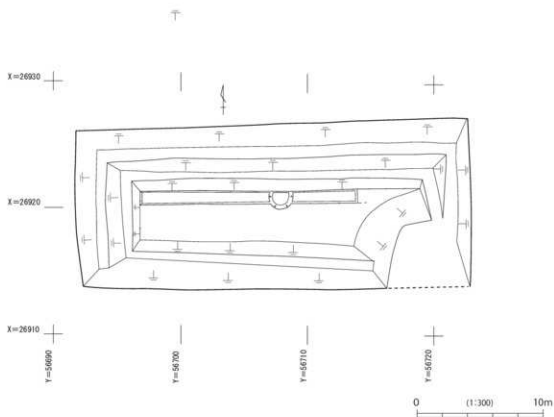
第4図 府内城・城下町中堀調査平面図 (S=1/300)

調査地は、大分県立荷揚町体育館跡地である。昭和29年に開館した荷揚町体育館は、老朽化や大分県の行財政改革に伴い平成17年に閉館した。その後民間駐車場として利用されていた。当該地は府内城の北西部にある三ノ丸北口跡の東隣に位置する中堀跡である。調査面積は370㎡であった。調査では小規模ながら中堀の底を確認することができたが、石垣等は検出されなかった。出土した遺物の状況から近代以降に中堀は埋められたようである。

調査地は、かつて発掘調査をした府内城の北西部にある三ノ丸北口跡の東隣に位置する中堀の中央付近である。今回の調査では石垣等の施設は検出されなかった。

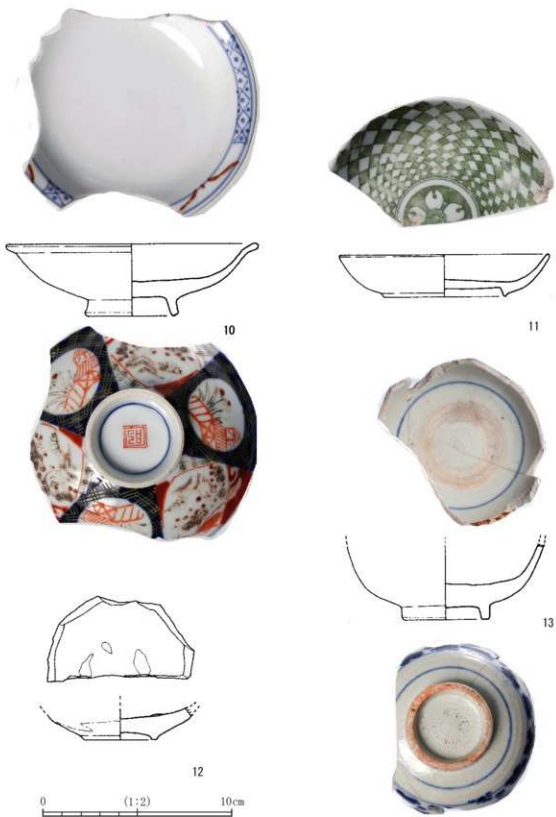
第8圖 排土・攪乱出土遺物実測図

第8図-10・11は近代以降の埋土からの出土である。10は明治期の磁器の皿である。口縁部はやや外側に外反する。高台は狭く比較的高い。内外面は釉薬が施されており、畳付けは露胎である。文様は型紙で施されており、様々な色で絵付けがされている。11も明治期の皿である。口縁は底部から丸く立ち上がる。高台はやや幅広で低い。内外面は釉薬が施されており、畳付けは露胎である。文様は型紙で施されている。10・11は近代の埋土から出土していることから、明治時代に中堀が埋められた様子が分かる。

12・13は捜査からの出土である。12は、陶器で唐津焼である。高台は狭く造られており、釉薬は、底部が露胎であり、底部より上に施されている。色調は淡灰褐色である。内面の見込みに重ね焼きの胎土目の痕跡をみることができる。13は酸化コバルト顔料による型紙摺絵の染付磁器で明治初年の碗である。器形は胴部から丸く立ち上がる。見込みは蛇の目軸剥ぎを施す。文様はややにじんで不鮮明である。

| 挿図 | 番号 | 種類 | 器形 | 種別 | 法量 (cm) ( )は復元径 | | | 遺構名 | 備考 |
|---|---|---|---|---|---|---|---|---|---|
| 第8図 | 10 | 磁器 | 皿 | 肥前 | 13.0 | 3.7 | 4.5 | 排土 | 明治・型紙 |
| 第8図 | 11 | 磁器 | 皿 | 肥前 | (11.0) | 2.2 | (6.4) | 排土 | 明治・型紙 |
| 第8図 | 12 | 陶器 | 碗 | 唐津 | | 1.3+a | 3.8 | 攪乱 | 17世紀初頭・見込みに胎土目あり |
| 第8図 | 13 | 磁器 | 碗 | 肥前 | | 3.9+a | 4.6 | 攪乱 | 明治・型紙、見込みに蛇の目軸剥ぎあり |

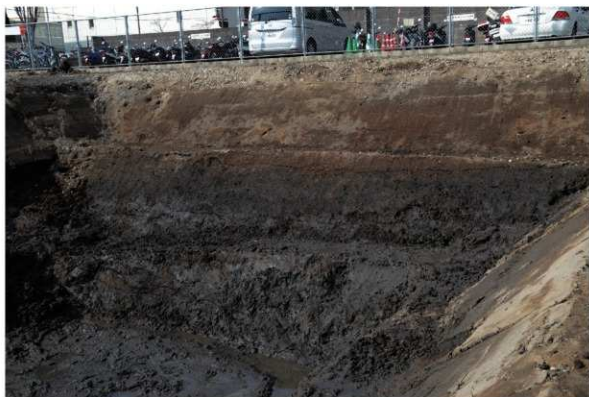
西側壁土層断面（東から）

堀の埋土は第1層が表土、第2層はにぶい黄褐色砂質土(10YR6/4)の盛土、第3層は褐色灰色砂質土(10YR4/1)、第4層は灰色粘質土(5Y5/1)、第5層はにぶい黄褐色粘質土(10YR6/3)、第6層は灰色粘質土(5Y4/1)で砂質土を中量含む、第7層は灰色砂質土(5Y4/1)である。第3層から第6層までは堀の埋土であり、第7層は堀の底面で地山である。第3層と第4層は近世の遺物が見られるが、明治から近代の遺物を含むことから、中堀は近代に埋められた様子が窺える。第6層は近代の遺物は含まず、近世の遺物が出土している。第7層は灰色砂質土の地山層であり、この層の上面から縄文時代後期の深鉢と弥生時代前期の甕が出土している。
