昭和59・60年度

高槻市文化財年報

昭和63年3月

高槻市教育委員会

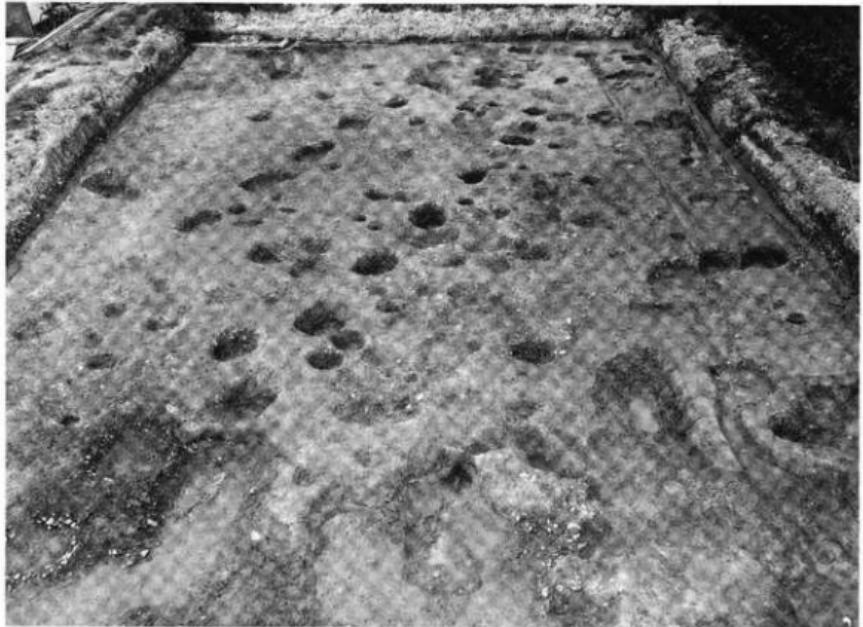
b. 鳩上郡衙跡（埋27）B調査区（東側から）

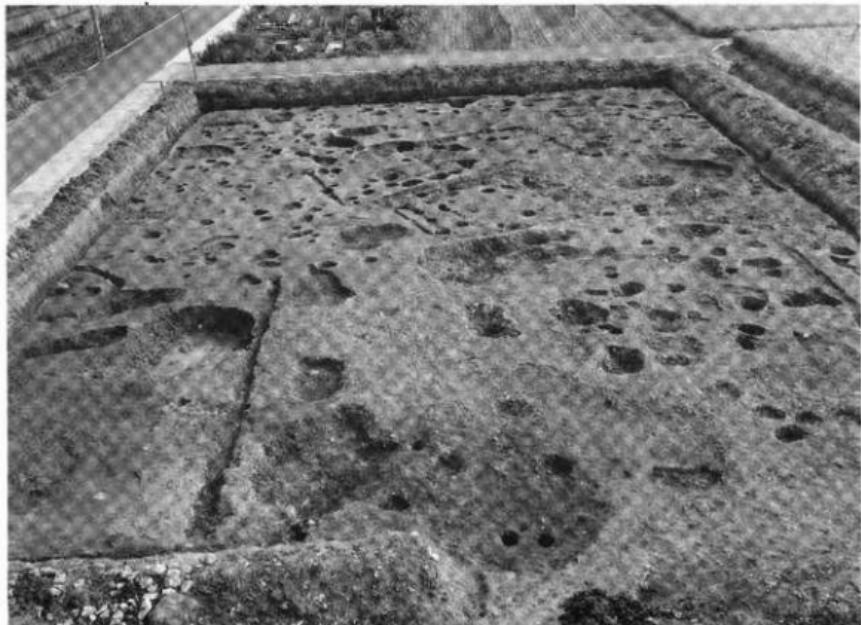
b. 鳥上郡衙跡（埋27）D調査区（北側から）

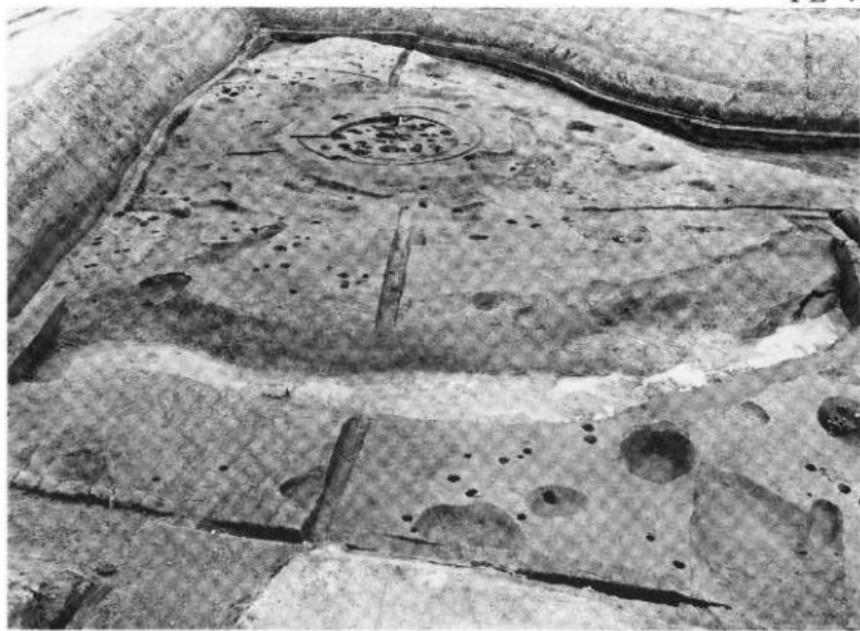
a. 芝生遺跡（埋59）全景（東側から）

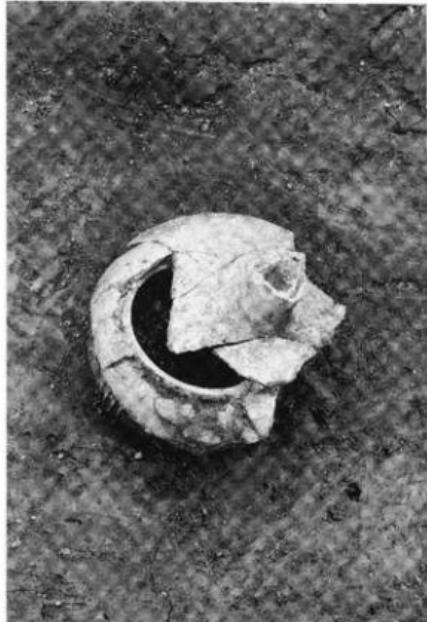
b. 芝生遺跡（埋59）土器棺墓

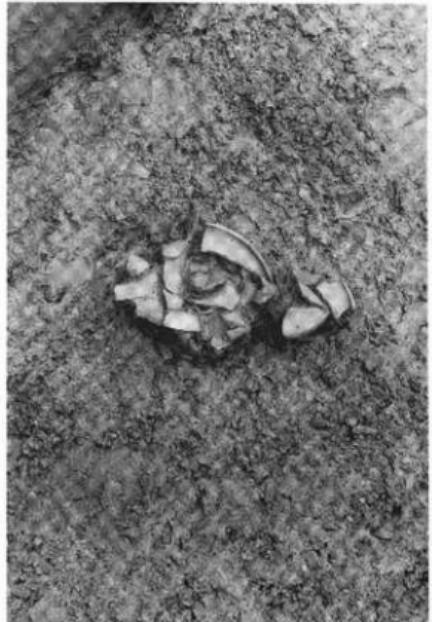
b. 安満遺跡（埋73）8号墓・西北部供献土器
