# 高槻市文化財年報

平成15・16年度

高槻市教育委員会

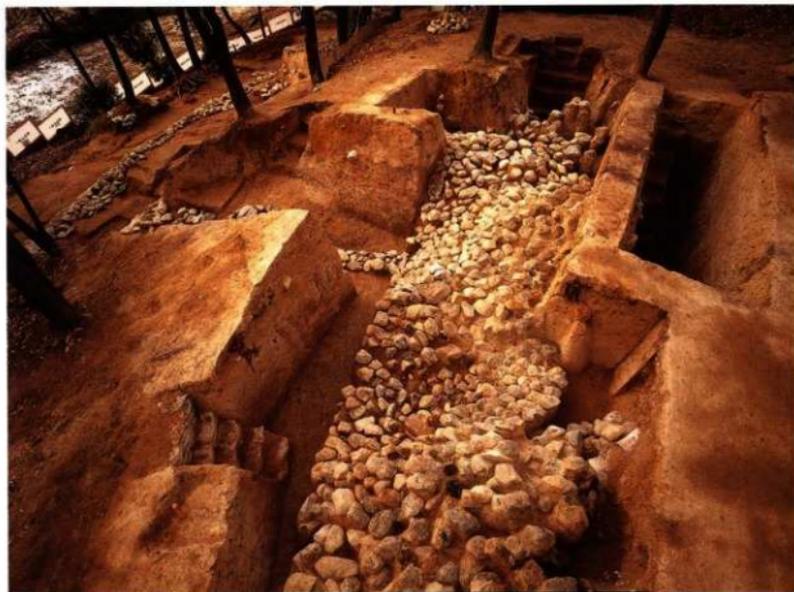
史跡今城塚古墳 後円部墳丘内石積（北側から）

後円部上面で検出した墳丘内石積は、盛土内に人頭大の川原石の小口面をそろえて規則的に積み上げたもので、地震や地滑りに伴う崩落や陥没が各所に見られる。裾の平面形は緩やかな弧状を呈し、裾の標高は全体に北側が高く、南側に向かってわずかに下降し、その最深部には排水溝1が取

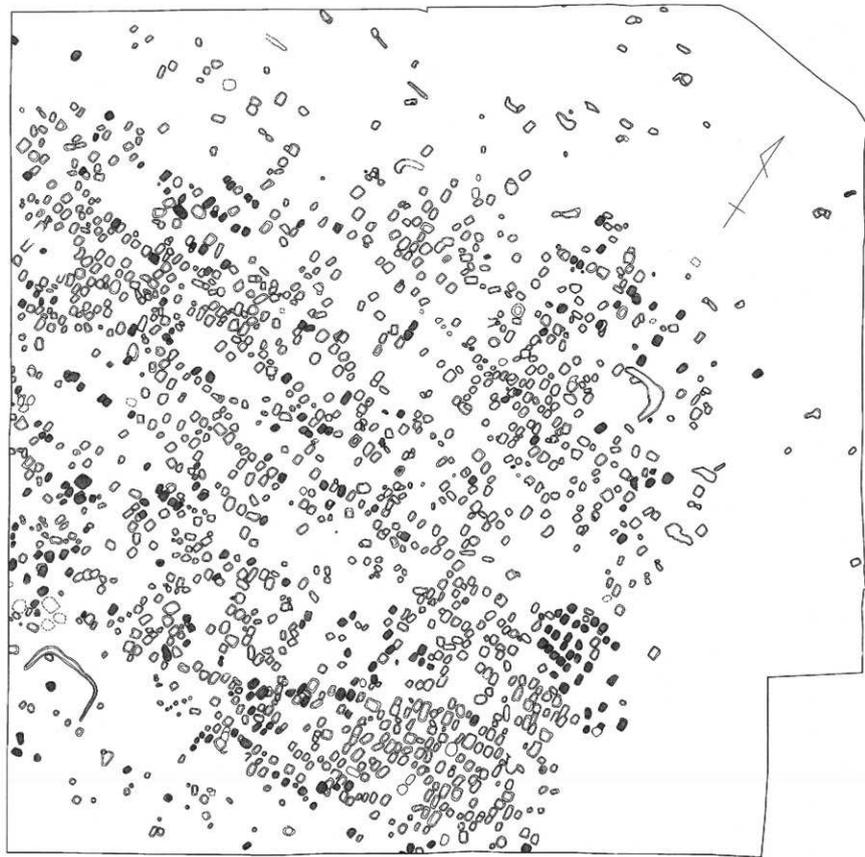
图3 B区平面图

調査区の四隅では古墓の検出が少なく、東西・南北とも約90mの範囲内に、主軸を南北方向とし、等高線に沿った敷基がつが造営されている(図3)。検出された古墓は1,463基を数え、土葬墓1,210基と火葬墓253基に大別できる。土葬墓は長さ1.5m、幅1m程度で、木棺の痕跡や釘が出土しない土坑墓と釘や棺を固定する石が検出される木棺墓に分けられる。図5のB区98・99では木棺の外形

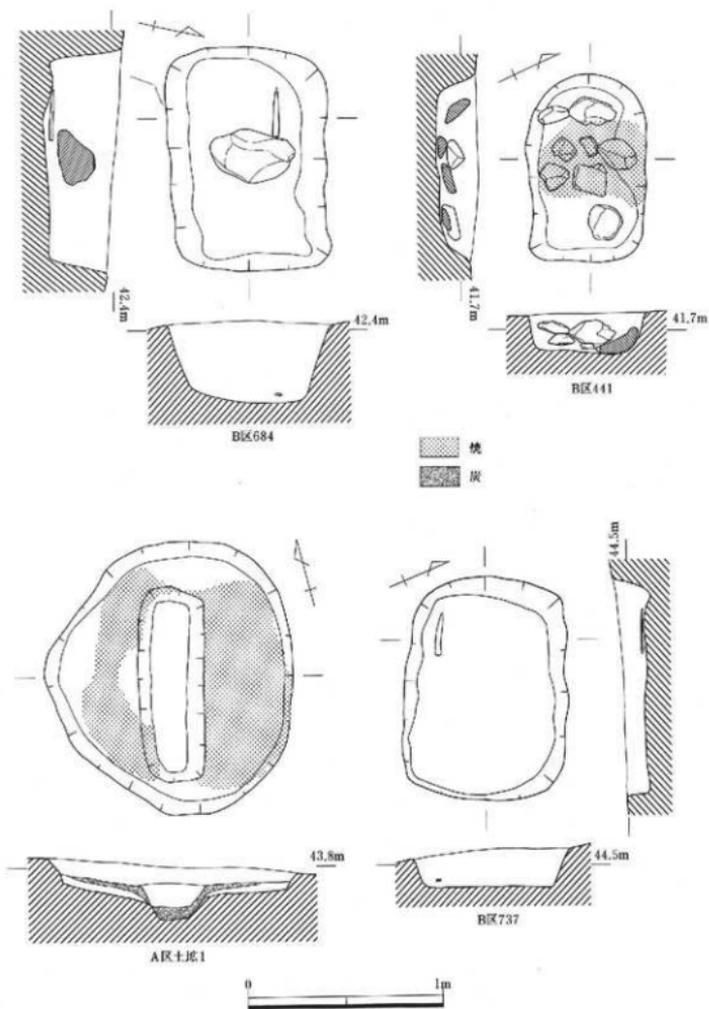
图4 古墓实测图(1)

を示すように釘が検出された。図4のB区684・737、図5のB区97、図版7のB区194・1096のように盛土上に置かれた塊石が墓内に転落し、刀子が副葬されている状況がしばしばみられた。

火葬墓は骨片の認められるものが多く、図4のB区441のように土葬墓よりやや小型のものがある。焼土のみみられるだけのものもあるが、図示したものは周囲に焼土や炭が確認でき底部に石を並べ棺台とする。B区201では刀子が出土している。古墳群の全域に広がるが、東・南にやや集中し外辺部を中心に設けられている。他に瓦質羽釜を転用した骨蔵器数点と調査区南隅で幅約1mの溝が「コ」状に掘削された状態で検出されている。

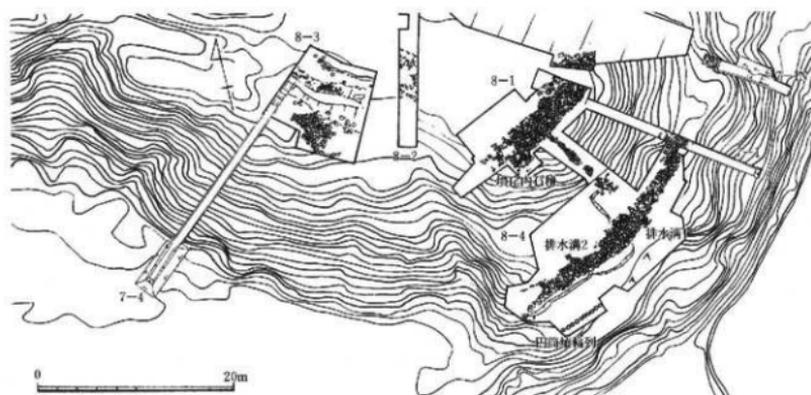
図2 遺構概略図（後円部南側）

葺石は人頭大の川原石を用い、裾はテラス沿いに緩やかな弧を描く。南東側は基底石をテラス上面の覆い土に埋め込み、南側ではテラス面から積み上げていた。現存高は約1.5m、径20～40cmの川原石を用い、下半部を60度前後、その上方は15～20度で積み上げていた。

り付いていた。現存高約1.3m、斜面角度は約40度である。

墳丘内の構造物については、排水溝1・2の確認から、複数の排水溝が墳丘内石積・葦石と一体で存在したことを確認した。一方で上面の石材群は材質や検出状況が墳丘内石積とは異なり、両者は別の目的や基準のもとで施工したと考えられる。

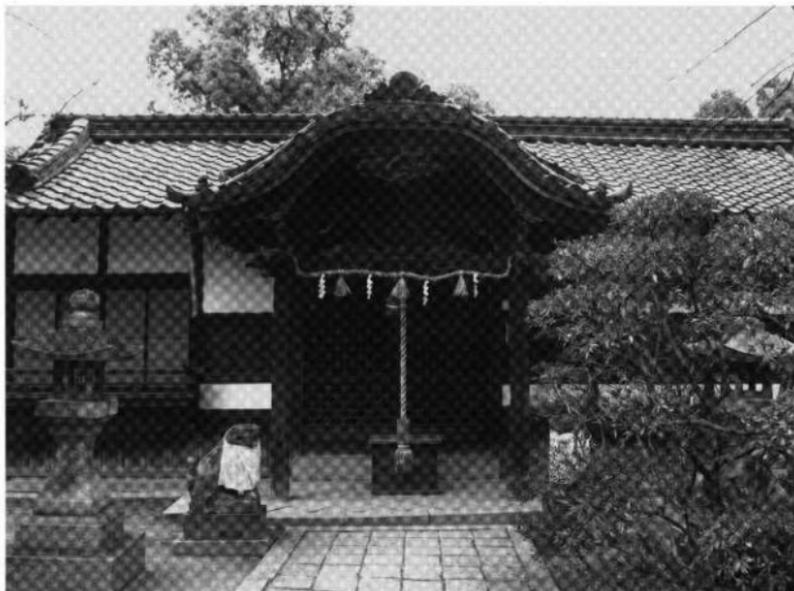
a. 永井神社 拝殿附拝所

概 要：永井神社は高槻城三の丸の一角に所在する野見神社の摂社で、江戸時代中期寛政5年(1793)8月高槻藩主永井直進が、永井家初代藩主永井直清の霊神を祭神として勧請し、創建した。その後、嘉永元年(1848)藩主永井直輝が藩祖直清の高槻城入城二百年を記念して社殿を修復、新たに唐門と拝所を造立したことが棟札四枚に記されている。

社殿は野見神社の本社本殿の東、野見神社参道に面して北から本殿(覆屋付き)、合の間、拝殿を配し、拝所は拝殿正面中央に突き出す形で配置している。この社殿前方に、左右に透塀をつけた唐門が神社を両す。

本殿は一間社流造、檜皮葺で、正面に両開き菱格子戸、側面は片開き菱格子戸に板壁、背面は両開き唐戸を装飾し、本殿と背面を除く三方に縁を回している。軒唐破風内の壁や縁端にある脇障子の板壁を薄内彫りで飾る牡丹、蓮花、唐獅子など彫刻装飾の発達した手法に特徴が見出せる。

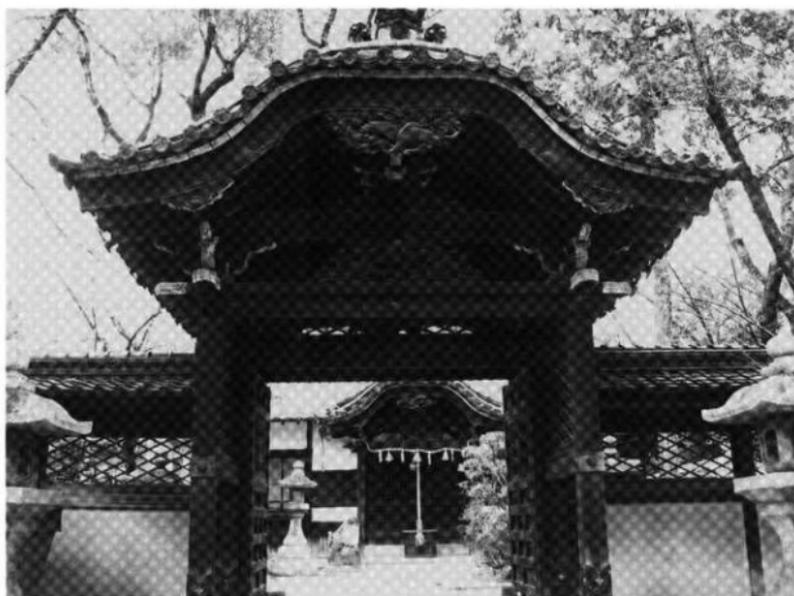
b. 永井神社 唐門

唐門は向唐破風造、本瓦葺で、兎毛通しや臺股の透かし彫りなどは、拝殿の拝所の彫刻とあわせて建築における彫刻装飾の優品といえる。

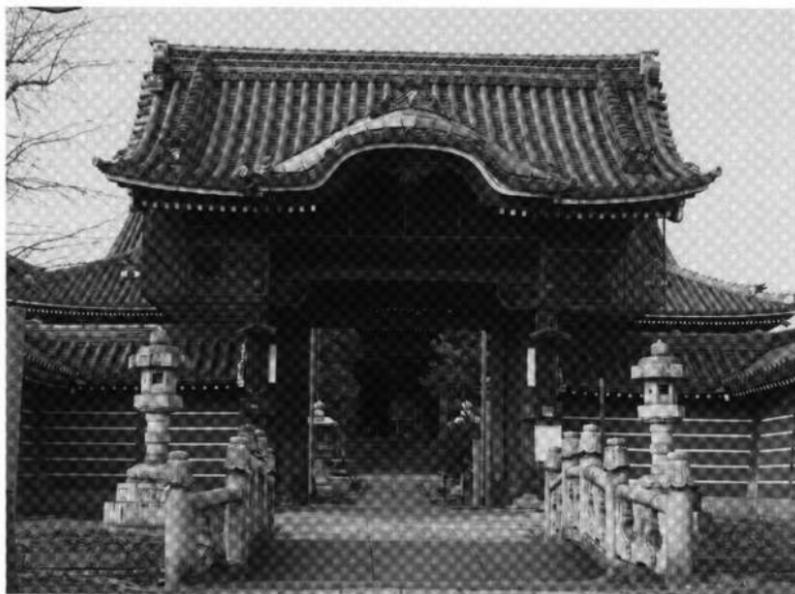
a. 本照寺山門

山門は、本堂の前面に所在する四脚門形式の表門で、左右に築地塀、前面の堀に石橋が架かる。屋根は切妻造、本瓦葺、前後に軒唐破風をもつ。頭貫の木鼻は唐獅子につくるほか欄間、扉、窓を華やかに装飾している。

東門は、一間一戸の薬医門で、左右に築地袖塀を付属する。屋根妻は破風の拝みに三花懸魚、軒桁は梅鉢懸魚で飾り、木鼻の絵様や臺股を彫刻で飾るも、唐門に比して装飾は強くない。鐘楼は、一間四方の四隅にたつ円柱を腰貫、頭貫、台輪でつないだ構造である。

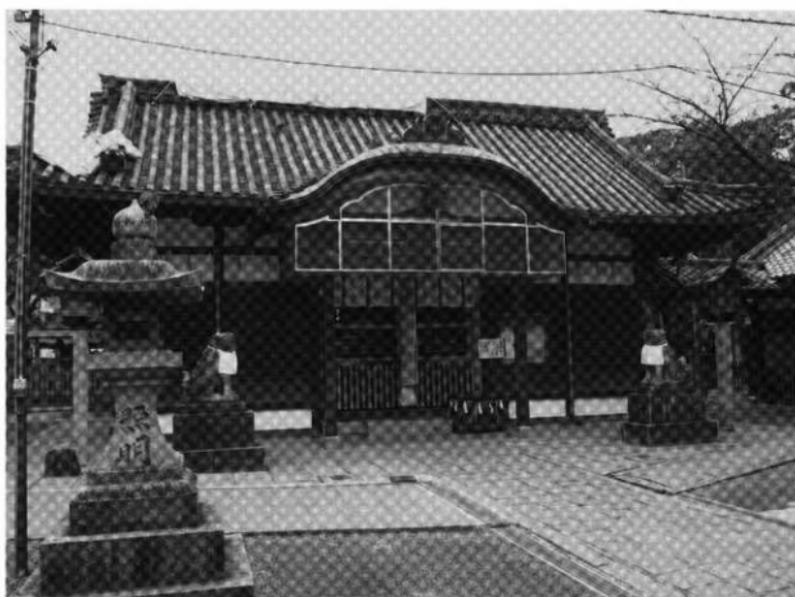
b. 三輪神社拜殿附拝所

本殿は、一間社流造、銅板葺で、切石積基壇上にたち、浜床上に立つ向拝と海老虹梁でつなぎ、風雨から保護するために、本殿の妻側と背面が覆屋で覆われている。覆屋と拝殿は銅板葺の合の間でつながれ、拝殿は、入母屋造、本瓦葺で、現状は唐破風造の拝所を付設しているも、

当初には馬道をはさんだ兩り拝殿であったことが知られる。

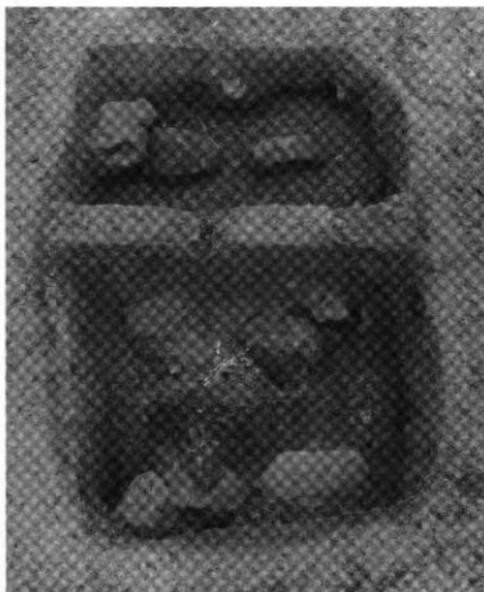
a. 上土室遺跡 B区201

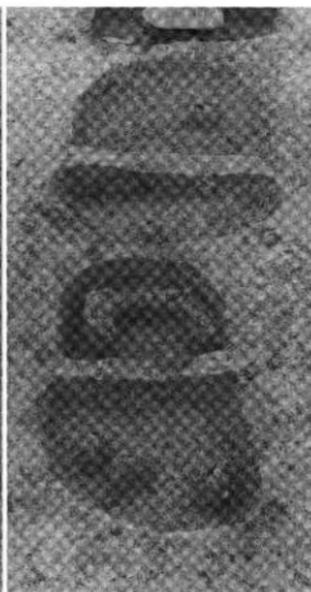
b. 同 B区99-98

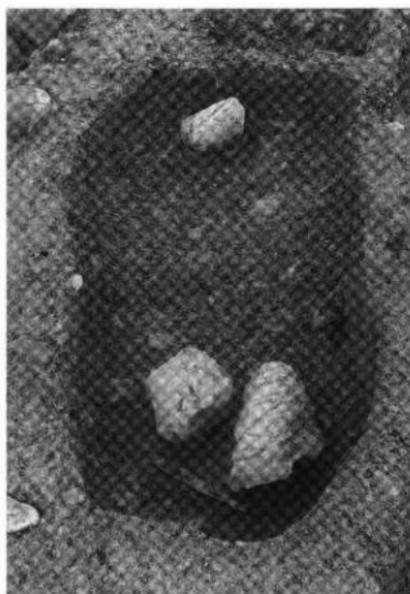
c. 同 B区1096

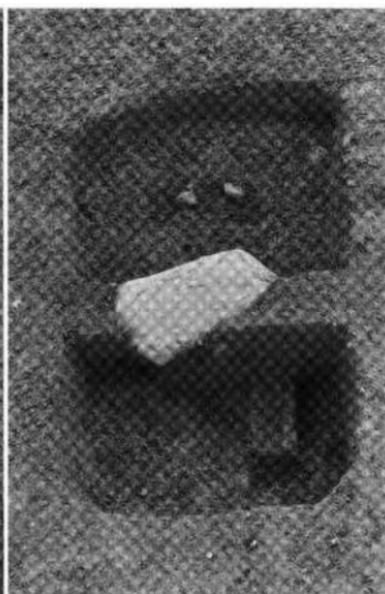
d. 同 B区194

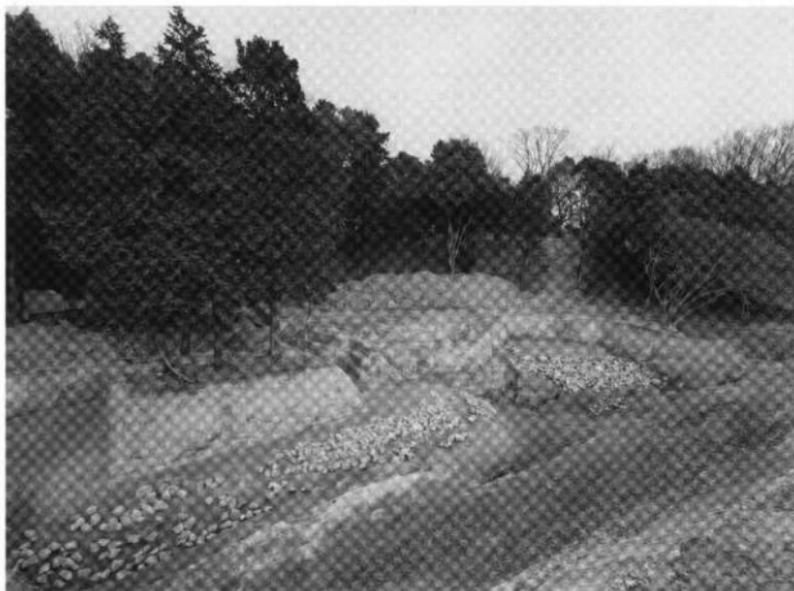
a. 史跡今城塚古墳 南造出(南西側から)

くびれ部は基底部分の南北間距離が約52mをはかる。前方部側に設けた造出は、墳丘北側だけの存在としてきたが、南北両側に築かれた中期的な形状の後期古墳であることが判明した。ただ、中期古墳で主要な埴輪祭祀の場となる造出に形象埴輪がなく、須恵器などがみられることから、これらを中心とした祭祀が行われていたと考えられる。

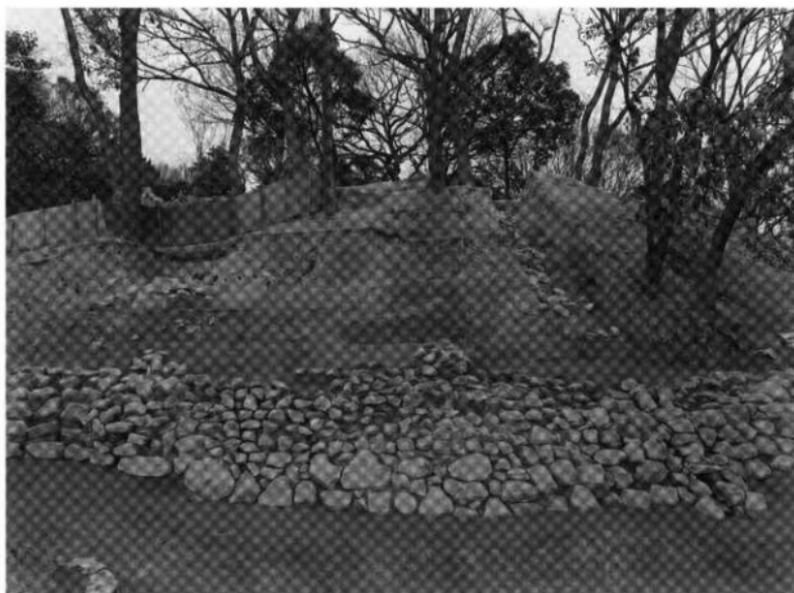
b. 同 後円部葺石・排水溝(南東側から)

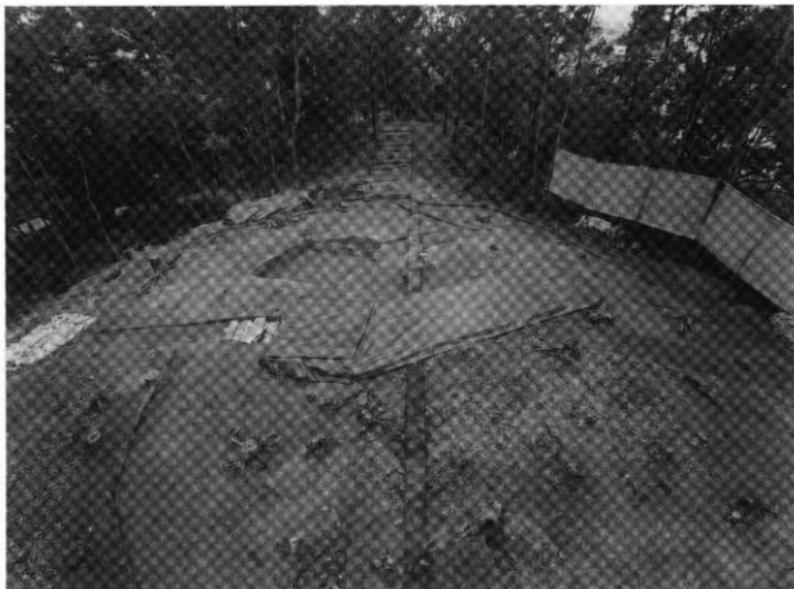
a. 史跡關鶏山古墳第2次調査 墳頂部検出状況(北側から)

墓塚 後円部墳頂において、第1主体及び第2主体の両竪穴式石槨の墓塚を確認した。第1主体墓塚は後円部墳頂中央の大半を占有し、東辺部南半から東南隅部及び西南隅部と、土層断面で確

認した北辺の一部で検出したが、礫敷を伴う盛土が存在する西北部では確定できなかった。規模は南北14.5m、東西10~11mで、掘り込み角度は約43度を測る。第2主体墓域は墳頂の西北に位置する。墓域直上に礫敷を伴う盛土がなされたため、西辺部南半から西南隅部と、土層断面で確認した北辺の一部の検出にとどまるが、14年度調査の結果とあわせて、規模は南北8m、東西5mに復元できる。掘り込み角度は約60度である。
