滋賀県文化財調査報告書

史跡 近江国衙跡発掘調査報告

滋賀県教育委員会

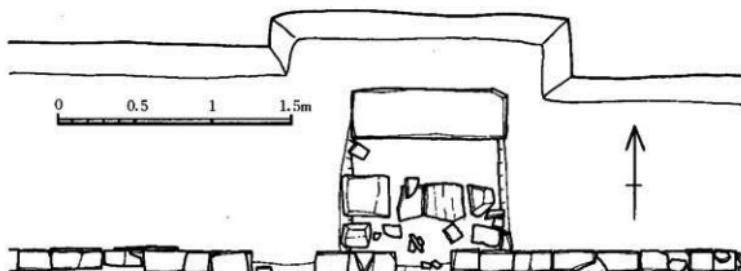
插図9 後殿北縁縫詳細図

基壇北縁の瓦積み化粧は、西半部に比較的良く残存し最高11段をとどめて高さ53cmをはかる。瓦積みには大多数 縦に半截した平瓦を横積みしているが、平瓦を木口積みにしていた部分や軒平瓦を用いた部分もある。西半部の瓦積基壇化粧最下段には丸瓦を横積みにしており、2段丸瓦を積み上げたところもある。東半部では水田耕作により基壇化粧の大半を削平され、3~4段をかぞえるにすぎず、東北隅付近では後世の擾乱によって基壇は完全に破壊されている。西北隅では瓦積みはみられず、花崗岩を粗く積み上げて基壇化粧としている。以上基壇北縁の状況を説明したが、この部分は全般的に瓦積み上部がせりだしており、一部では瓦積みが崩壊している状況が検出できた。

基壇南縁の瓦積み化粧のうち廊より西の部分は、今回の調査で検出した中でも比較的残存度のよいものである。西半部分の南側縁の基壇化粧については、形状、使瓦の差などから修復前と後の2時期に区別することができる。修復する以前の旧基壇は、最高で4段(18cm)をとどめるのみで、いずれも縦半截した平瓦を横積みしている。修復後の基壇は、旧基壇より12cm内側に作られ、下段には丸瓦を多く用いている。丸瓦を横に1~2段積み上げ、その上に縦半截した平瓦を横積みにしている。とくに廊西縁と入り隔となる部分では丸瓦を3段に積みあげている。修復前の現存瓦積み上面と修復後の瓦積み下面とは約20cmの間隔があり、その間にはなんらの基壇化粧がみられない。このことは修復時の地盤が旧基壇のそれより相当に高くなっていたことを示している。東半部分の基壇南縁瓦積み化粧は、水田レベルが一段低く、上半を削平され西半部分でみられたような時期差を明確に指摘することはできない。このことは修復後の基壇が削平されたためと考えられる。ただ現存東端近くには平瓦ながら修復後の基壇縁を示す瓦積みがみられた。これは約20cm内側に認められ、廊より西の部分でみられたものと近い数値を示している。しかしレベル的には旧基壇の瓦積みと連続しており、さらに丸瓦を使用しないこともあり、明確に区別することはできない。現存する基壇化粧には大部分縦半截した平瓦を用いて3~4段横積みしており、一部に軒平瓦を木口積みしたもののがみられるが丸瓦の使用は全く認められなかった。基壇東南隅

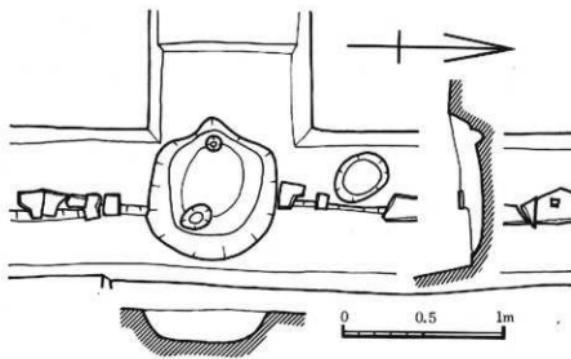
挿図11 火葬墓詳細図

火葬墓 東脇殿基壇東縁を破壊して掘られた火葬墓1基を検出した。これは東西90cm、南北80cmをはかり、ほぼ円形に近い掘りかたをもつ。底は皿状を呈し深さ30cm前後をはかる。内部には多量の灰(骨灰を含む)が堆積しており、底部にはとくに深くまで灰を堆積した小穴が2ヶ所認められた。灰層上面からは祥符元宝5枚が出土しており、火葬墓に副葬されたものとみられる。これによって国衙廃絶の時期をある程度限定できうるであろう。

以上、今回の調査で検出された2棟の脇殿について記述してきた。これらの脇殿は正殿の両側に南北に長く建てられており、その機能において両者の相似が考えられる。ただ国衙廐絶時以前に西脇殿の瓦積みが除去されている点が異なる。なお東脇殿の東縁基壇瓦積みを破壊した火葬墓が認められ、国衙遺構の下限を知る絶好の遺構である。

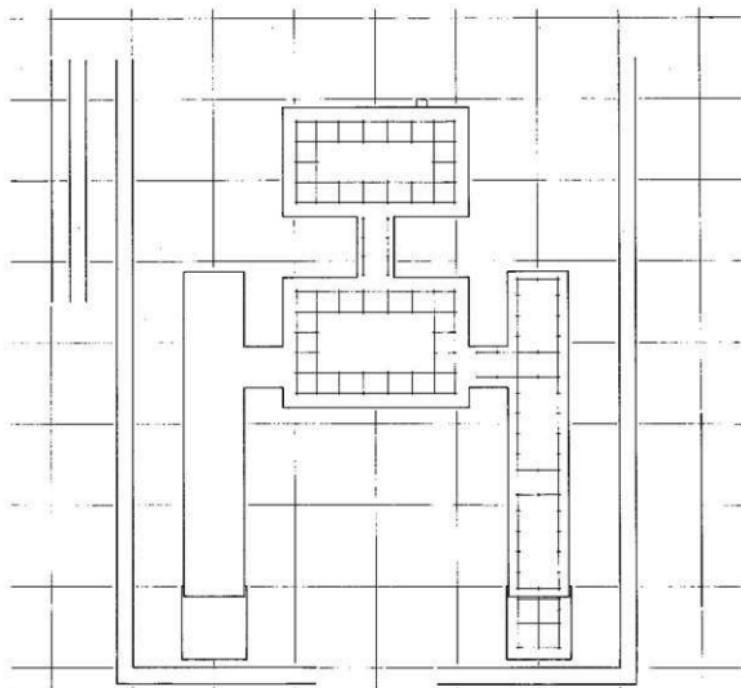
插図12 正序内地割想定図 (40尺方版)

築地などは、一定の地割り計画の上に配置され造営されていることが予測できる。両側の築地を検出した東西方向の地割りからみてみよう。東西内郭築地間の内々距離は72.8m(240尺)であり、これは1町の3分の2の長さに相当する。東西内郭築地は基底部幅や側溝の有無など差がみられるが、この両者の中央に正しく正殿の2棟が配置され、地割り計画が正しくおこなわれていたことが判る。またこの中軸線から東西各々24.2m(80尺)の位置に東西脇殿の心が配されている。これは地割り計画からみれば、中軸線から東西内郭築地までの距離120尺の3分の2に相当し、両脇殿の位置が正しく割りつけられていることが判明する。

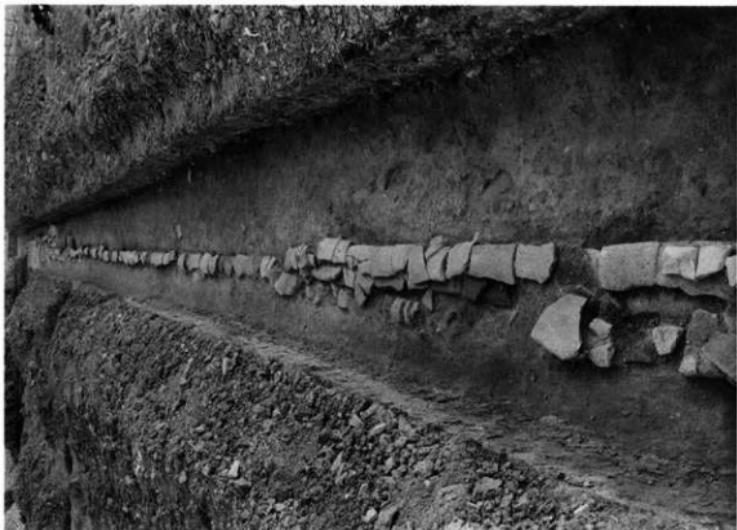
東脇殿と前方玉石敷、北より

東脇殿の南側には、玉石を敷き始めた造構がある。検出できた玉石敷の範囲は東西9.53m、南北9.43mをはかる。玉石敷の西端縁には東脇殿と同様、瓦積み列がみられる。この瓦積み列は、東脇殿南西隅部から始まり、東脇殿東縁より約10m西へ張り出して作られている。瓦積みは1~2段をとどめるのみで、大半を小ピットなどで、分断され残存度はよくない。他の3辺では全く瓦積みの痕跡がみられず、わずかに基壇縁らしき段がみられたにすぎない。この玉石敷の時期については、東脇殿が作られた当初のものとみられるが、後述する如く、後にこの場所に建物が作られている。このことを勘案すると玉石敷の範囲を限る瓦積み列などが、後の建物に伴って作られた可能性もある。もしそうであるなら、当初の玉石敷の範囲は更に拡大していたものと想定できよう。このことは西縁より西側でも玉石敷が検出されることからより妥当性は大きい。玉石敷を廻してその上に造られた建物については、礎石の根石が検出でき一応東西2間分(6m)、柱間各3m(10尺)、南北2間(7.2m)、柱間各3.6m(12尺)と復原できる。この建物の礎石掘りかたは、玉石敷上におこなった整地土上面から掘り込まれ、その底部が玉石敷面を破壊しており、これが玉石敷よりも後の造作であることが明白である。また、当初の脇殿基壇南縁の瓦積みをもこの礎石掘りかたは破壊している。このようなことから玉石敷を廻して東脇殿の南に2間分の建物が付設されたとみることができる。このほか玉石敷面は、後のものとみられる小ピットや溝などの諸造構で破壊をうけている。

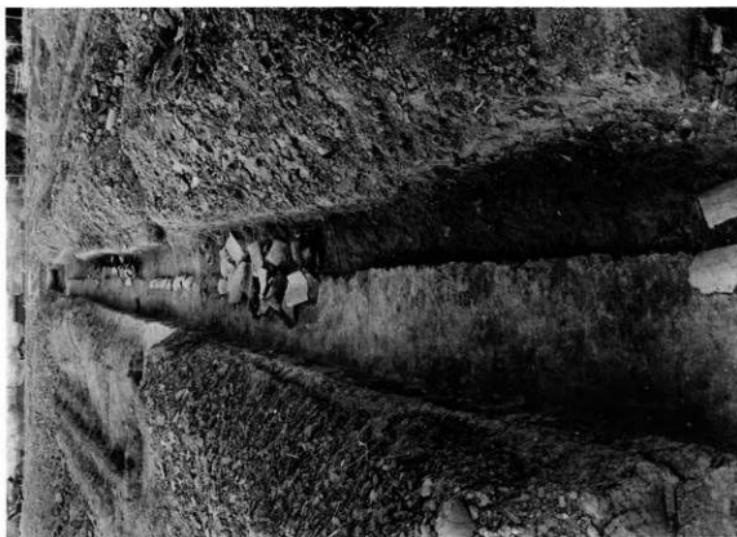
東脇殿東瓦礫基壇、南より

基壇東縁の状況は、西縁とほぼひとしく、瓦積みは南半部によく残存するが、北半部では瓦積みが擾乱され明確に基壇縁を指摘できない。瓦積みは最高で3段、大部分1~2段をとどめるのみで現存最大高10cmをはかる。縦半截した平瓦を多く用いるが、一部には埴を連続して4~5枚並べているところもある。丸瓦の使用は全くみられない。南端付近では火葬墓が基壇瓦積みを大きく破壊している状況を検出した。また北半部では、瓦積みが崩れて旧状をとどめず崩壊した瓦積みの状況がみられる。北端付近には瓦積みは遺存せず、わずかに基壇痕跡を検出した。東南隅部及び東北隅部はともに基壇化粧を遺存
