高槻市文化財年報

高槻市教育委員会

I 文化財の調査

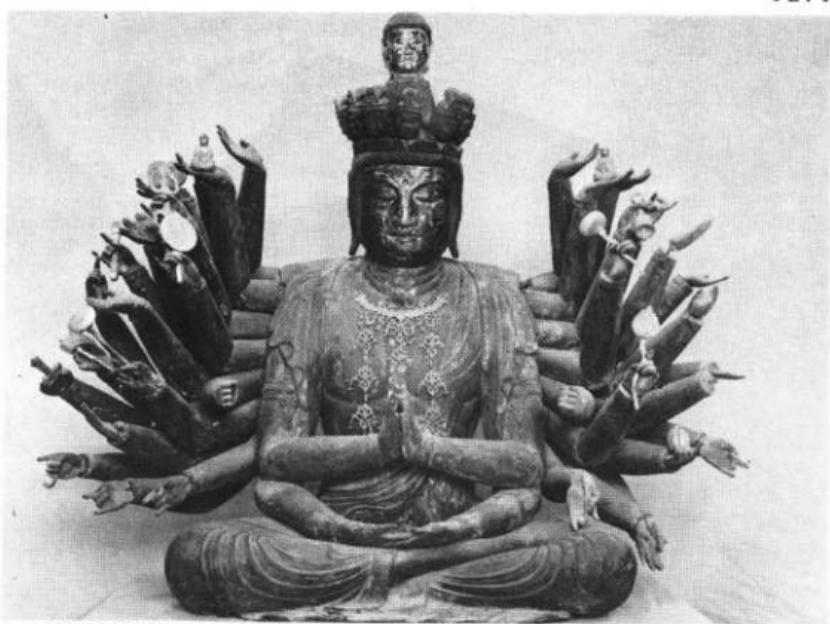
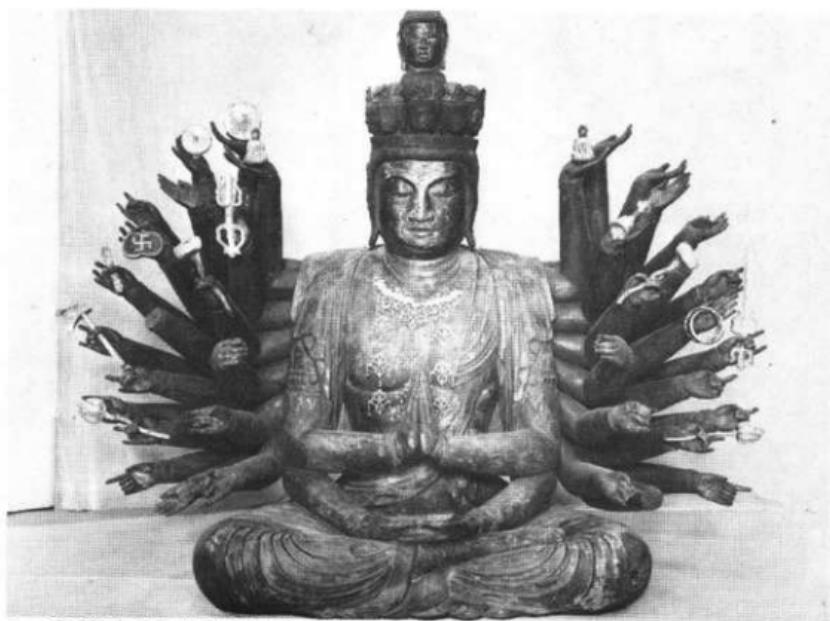
a 千手觀音坐像（安岡寺）修理前

b 千手觀音坐像（安岡寺）修理後

- 全体に虫歟。朽損し欠失が多く、各頭目は離れ、脇手の接合部等の腐蝕が甚しく、手前から脱落及び欠失する。
- 天冠台周辺の虫歟がひどく頭目により部分が朽損欠失している。
- 後補の手は形状が不適合であったため、これらの修正で行なった。欠失及び形状不適合の手を含めると左手 14 個、右手 12 個の修理が必要である。
- 頭目が離れる箇所や脱落する脇手等は板付けされているが、脇手の配列が形状不適合であり、持物は後補で右 6、左 4 を残すのみで他は欠失していた。
- 佛座部の朽損が甚しく、右脚頭の地付部が大きくなってしまった。
- 光背、台座は亡失し、近時の修理の着色が見苦しく変色する部分があった。

- 蛍虫を施し、頭目を複数箇所に察体し漆で接合緊結した。
- 虫歟・朽損部は樹脂及び漆で硬化補修した。
- 後補材のうち見苦しい個所及び修正を行い、氣泡や陥没による欠失部等は板材で補修した。
- 脇手は形を整理して取付け後補の手は修理を行い、欠失部は板材で補修した。
- 佛座は不適合につき修正を行い、各欠失部のうち損傷移行の恐れのある部分のみ板材で新補した。
- 後補の変色部は色の修正を行い、修理箇所はすべて古色仕上げとした。

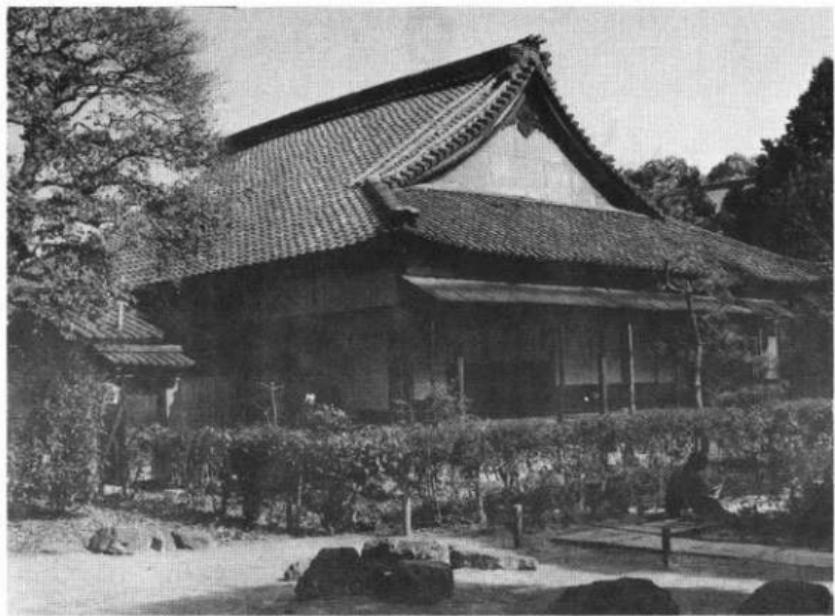
a 普門寺方丈

格子七間、梁間五間半、入母屋造で屋根は棟瓦を葺いているが、もとはこけらか桧皮葺であらう（注 2）。南向きて、東側面に庫裏が接続し玄関はない。方柱、舟肘木、一軒破風木本舞裏で、平面を格子中央部三間半を室中寄り二間を下間、西寄り一間半を上間に分けるが梁間は南側一間を広縁、つぎ二間半を前室、北寄り二間を奥室としている。

上間奥室は東西に床と押入、北面に付書院を設けるが、押入と付書院は後に設けられたもので、もとは下間奥室の北面に付書院があつた。空中奥室を復元すると、南側一間通りが仏間で、三間半通しの仏壇がつき、後ろ側一間は小御堂や物置になる。天井は各室とも独立天井で、室中には蟻膜を入れる。

柱間強度は広縁両脇が杉戸、正面中央が双折戸唐戸内明障子、背面の一部が土壁であるほかは無良戸（南面）引違内明障子となる。正面側には桃唐戸、無良戸、明障子とともに古いものが残されている。内部間仕切は仏間の背面側が板壁となるほかは襖引違いで（注 3）、柱には迎げが付く。内法上は空中の前室奥空境の中央部のみ後間開、ほかは土壁としているが、もとは室中と上間、下間にも後間開を入れていたらしい。

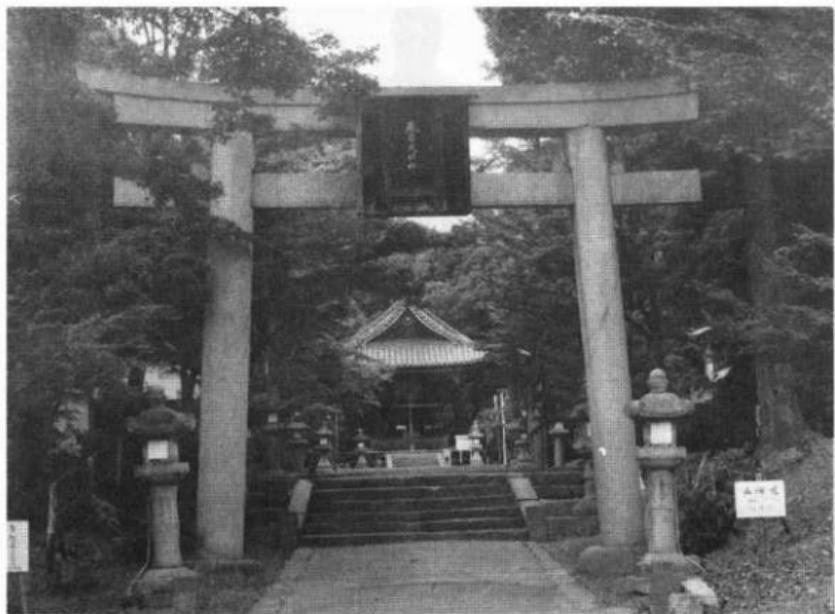
b 鳥居 元和八年（磐手社神社）

市内にある 50ヶ所の神社のうち 36ヶ所を調査した結果、約 400 基にも及ぶ石造物が確認された。そのほとんどが石燈籠や鳥居である。年代の確認できるもののうち大部分は 1600 年代から 1800 年代（江戸時代）に造られたものである。中でも古いのは安満の鈴手社神社の鳥居で 1622 年（元和 8 年）の建立であった。また、燈籠では同じ鈴手社神社で 1646 年（正保 8 年）の建立である。

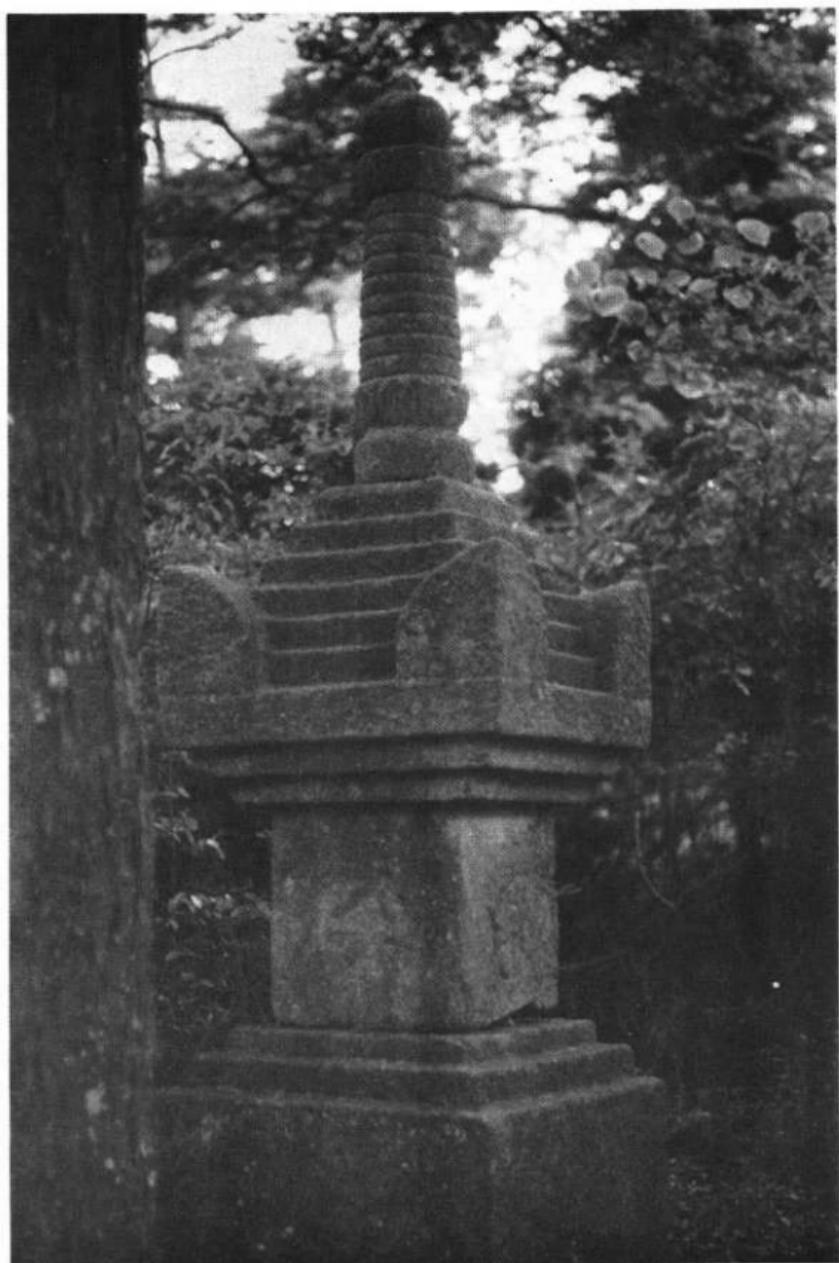
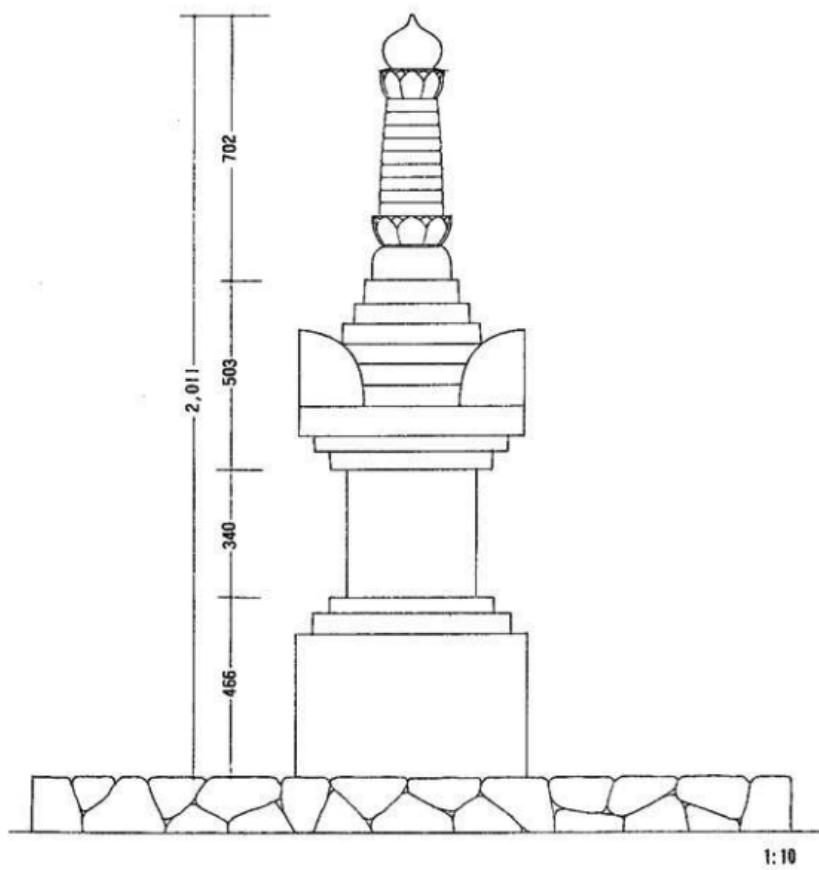
本山寺石造宝篋印塔

本山寺石造宝篋印塔実測図

塔は総高 1.91m の花崗岩製の全階式宝篋印塔で、各部とも完存し、周囲に野面石積みとした方形の土壇上に建っている。造立年代は刻銘を有しないため明らかでないが、様式手法からみて鎌倉時代後期のものと考えられる。

基礎は上角を階段状に作り、塔身には東面に外陀、南面に不空成就、西面に阿彌、北面に宝生の釋迦を葉筋彫りにしている。笠石は葉筋彫りの突起を軒先と同一面に垂宮に立て、内側の曲筋は一つの弧からなり、笠石と隅脚彫りの丸目には界線を刻む。軒輪は九輪を模倣してらわし、伏鉢及び九輪上の諸花には単弁の八葉蓮弁を刻んでいる。

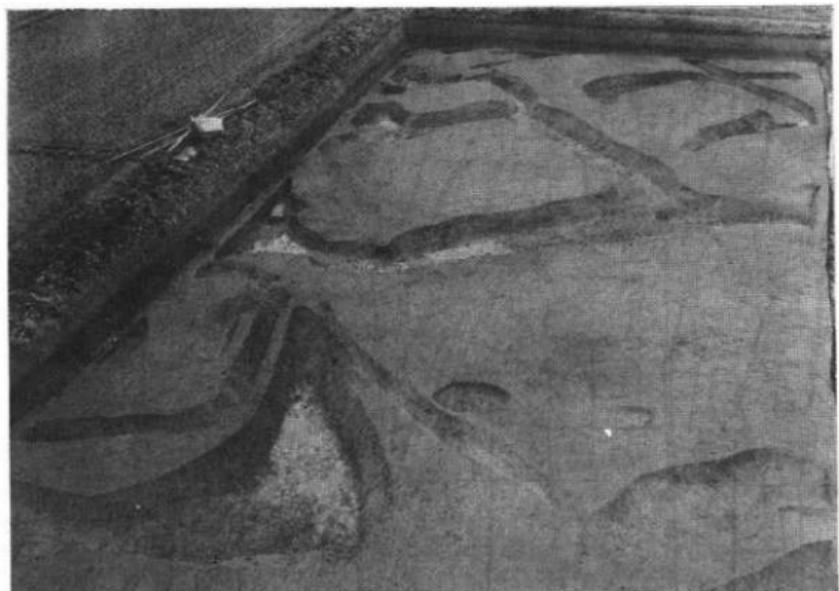
b (埋2) 方形周溝墓群(北側から)

方形周溝墓は3基を検出したが、いずれも溝を接している。幅1.2~2m・深さ0.4mを測る周溝で囲まれた1号

方形周溝墓は、検出し得た周溝墓中最大規模で、周溝内縁に長辺8m・短辺7mを測る。なお、東側の周溝内から板状の木製品が出土している。2号方形周溝墓は1号方形周溝墓の南側周溝と共有するもので、幅1m・深さ0.5mの周溝で西側少く区画されている。東側は別の周溝によって埋されていたため明確ではないが長辺4m・短辺3m程度である。3号方形周溝墓は幅0.4m・深さ0.2mの周溝に囲まれ長辺約4mを測り、周溝は充挖せずに西側でL字状になっている。2・3号方形周溝墓は1号方形周溝墓の南に連続し、方向も同一である。4号方形周溝墓は1号方形周溝墓の東側の周溝を共有して接するもので、西北隅部しか認められなかつたが、1号方形周溝墓と同一方向と考えられる。北側の周溝は幅1.4m・深さ約0.3mを測る。1・2・3・4号方形周溝墓の主体部は認められなかつた。5号方形周溝墓は4号方形周溝墓の北側周溝に接するもので1~4号方形周溝墓と方向を異にしている。周溝は幅0.5m・深さ0.2mで、周溝内縁は長辺4.8m・短辺4mを測る。中央部に主体部として木棺と土坑が検出された。木棺は長さ1.45m・幅約0.6mの長方形墓室の底部に暗灰色粘土を1.8cmの厚さに敷き、その上に埋設し、蓋板まで灰色粘土で覆っていた。蓋板は長さ1.14m・幅3.0cm・厚さ3cmを測る。側板は東側のみ埋存し、高さ14cm・下部で厚さ4cm・長さ11cmを測る。木口板はかなり腐歛していたが原位置をとどめていた。いずれも蓋板の端から1~2cm内側にかけ、木口板間は104cmを測る。蓋板はかなり腐歛しているが、長さ100cm・幅27cm・厚さ2.6cmを測る。なお、木口板を固定するための穴は底板・側板とともに認められなかつた。また、木棺内部には遺物はなかつた。木棺に隣接する土坑墓は長さ1.7m・幅1m・深さ約0.1mを測り、隅丸方形を呈している。遺物や木棺の痕跡はまったく認められなかつた。

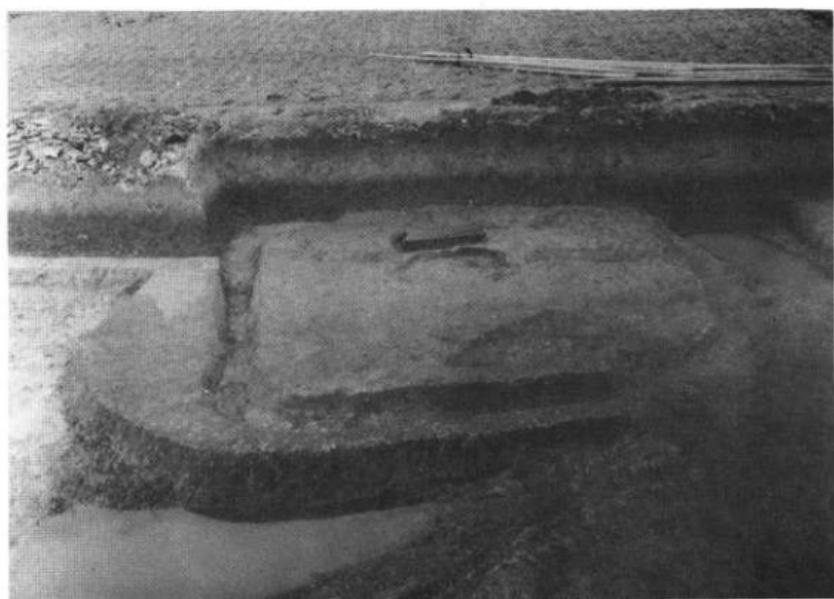
a (埋2) 1号方形周溝墓（西側から）

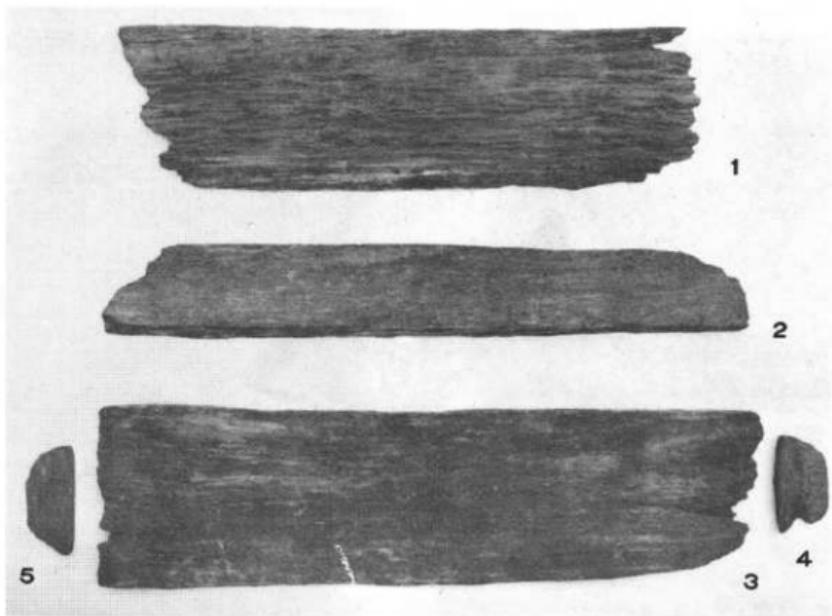
b (埋 2) 木 棺、蓋(1)・側板(2)・底板(3)・木口板 (4・5)

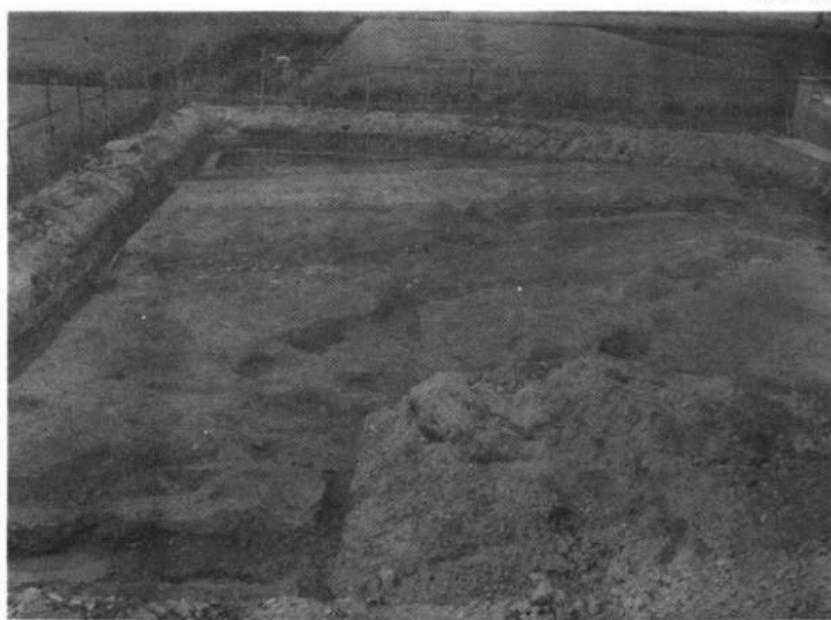
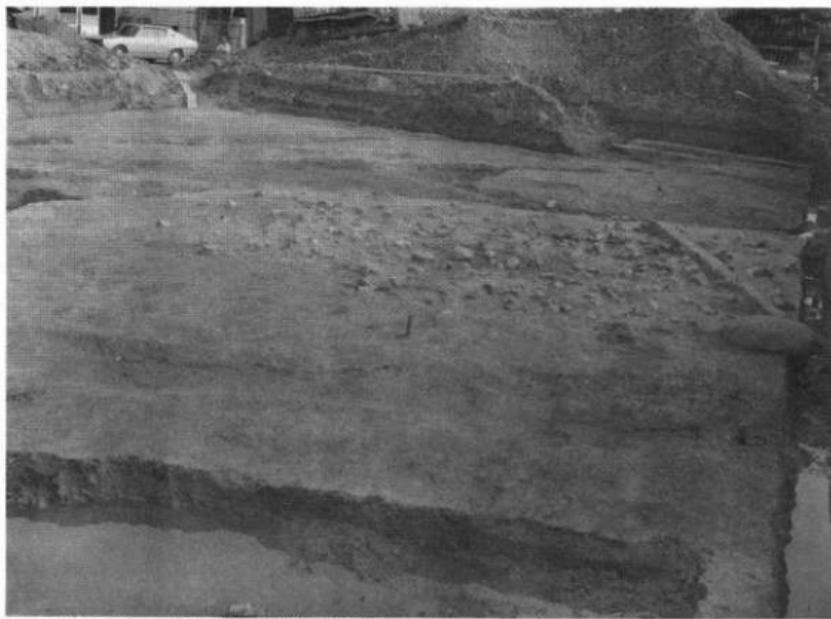
a (埋18) 山陽道跡(南側から)

b (埋18) 山陽道跡(北側から)

山陽道跡はこぶし大の石とつきかためられた幅約5mの茶褐色粘土があり、この粘土面は南北に傾斜していて、西方の確認調査で確かめられた北側の石敷の延長とみられる。

この粘土面は調査地区西側では厚く、東側では薄くなり、石もみられなくなる。この道路敷とみられる石とつきかためられた粘土面の北側には幅1m・深さ0.1mの浅い溝が検出され、道路敷の北側を面しているものと考えられる。この道路幅は南側を新しい時期の溝によってある程度削られているが、本来5~6mと考えられる。

道路敷とみられる粘土層から南へ約1.5mの間隔をおいて幅2~3m・深さ0.5mの溝が検出された。この溝は北の道路敷と同一方向で、内部から土器部・須恵器の危に上昇部から瓦器片が出土しており奈良時代から平安時代にかけて流れていいたらしい。この溝の北側には小石をつきかためたような様子はなかったか。四方の確認調査の様子や地表面に黒色土器や土器部破片がみられることから、この部分も道路敷であったとみられる。

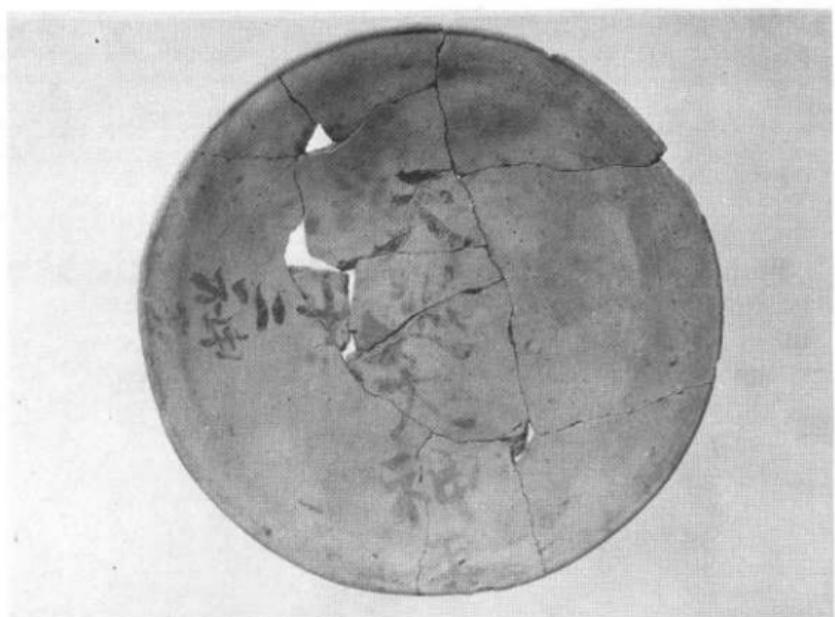
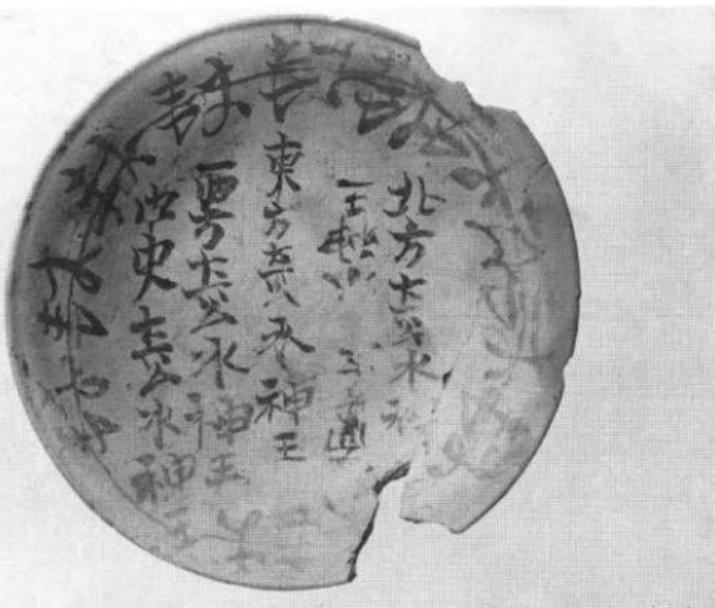
a (埋 16) 井戸下層出土の墨書き土器

b (埋 16) 井戸下層出土の墨書き土器

灰陶器、把手付鍋、平豆、須恵器片等がある。2点の墨書き器はほとんど底に近いところの同一箇所で検出され、どちらもほぼ丸形に近い。うち1点は径14cm、高さ2.5cmを測る。底部内面に5行の墨書きがあり、それぞれ左から「中央(央)十公水神王」・「西方十公水神王」・「東方土公水神王」・「南方土公水神王」・「北方土公水神王」とよめる。なお「南方云々」の行は他の行とは逆方向に書かれている。そして口縁部内面に「封」の文字を横に12ならべて書き、それらの文字の上に1枚の墨書きをひいている。他の1点は、径14cm、高さ2.7cmを測り、先のものとほぼ同一の法度を示す。墨書きは内面にまとめられ、底部中央から口縁部にかけて、大きく「天座大神王」、またこれと直角方向に向じて正面から口縁部にかけて、「十二神王」と書かれている。これらの墨書き土器は、井戸を新しく構築した際に、水に住む神を祀ってその怒りを鎮め、井戸の水が枯れないように祈念する祭祀に用いられたものと考えられる。具体的には2つの皿を合口にして紐で結び、土器の中に「天座神」・「水神王」などの神々を封じ込め、井戸に沈めたものであろう。木製品類は曲物、檻、脚踏、一端が黒焦げた棒状木片等がある。その他にマツカサ、モモの種子、ドングリ、ヒョウタン等の自然遺物も出土している。

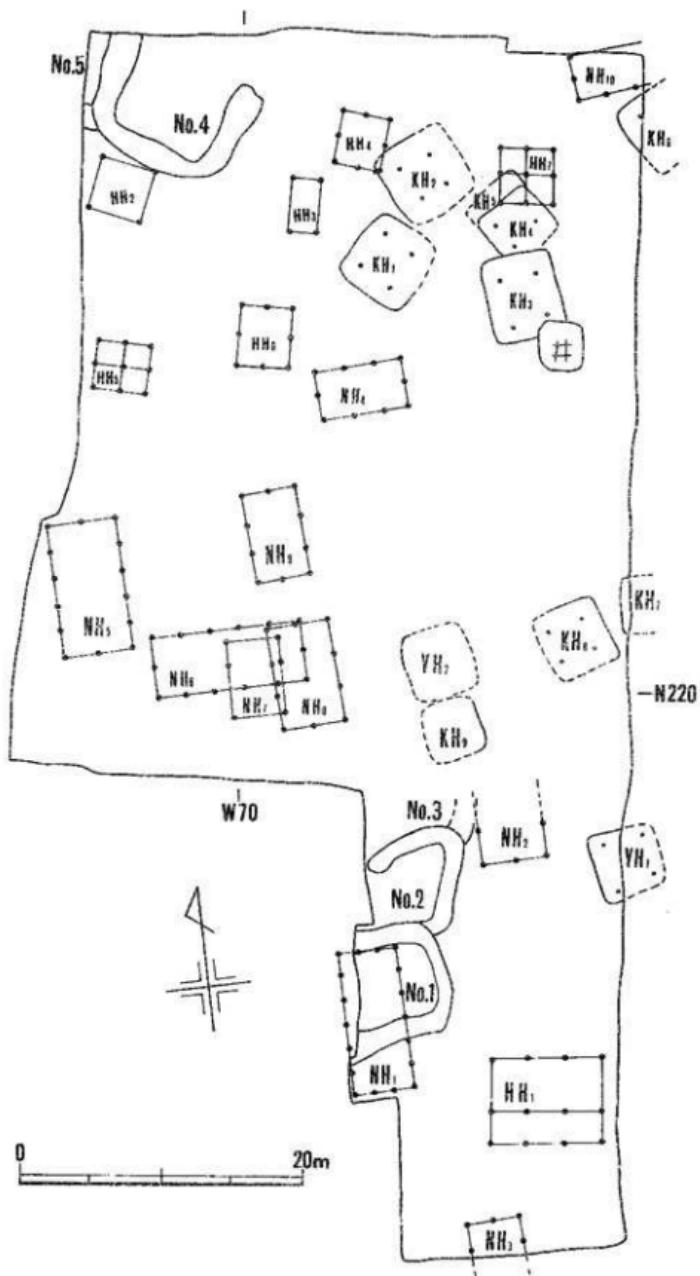
(埋7, 8, 16, 17, 19)遺構配置図

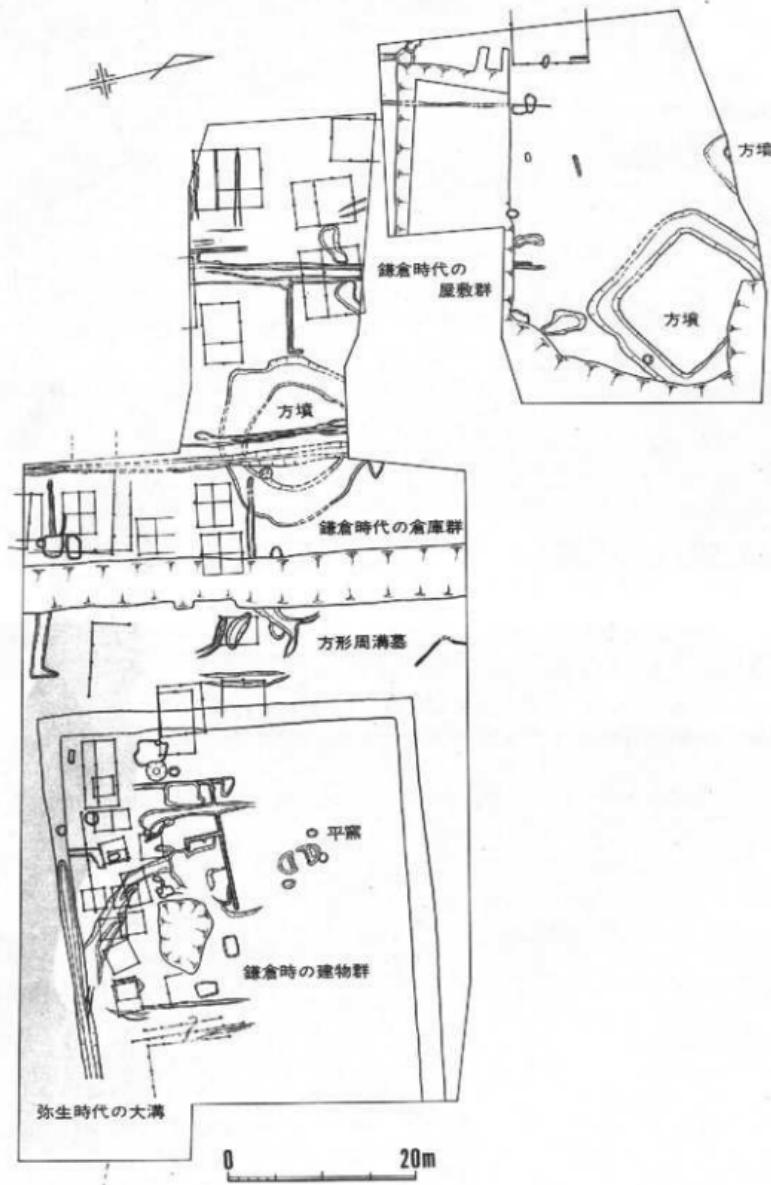
(墓 24.26) 遺構実測図

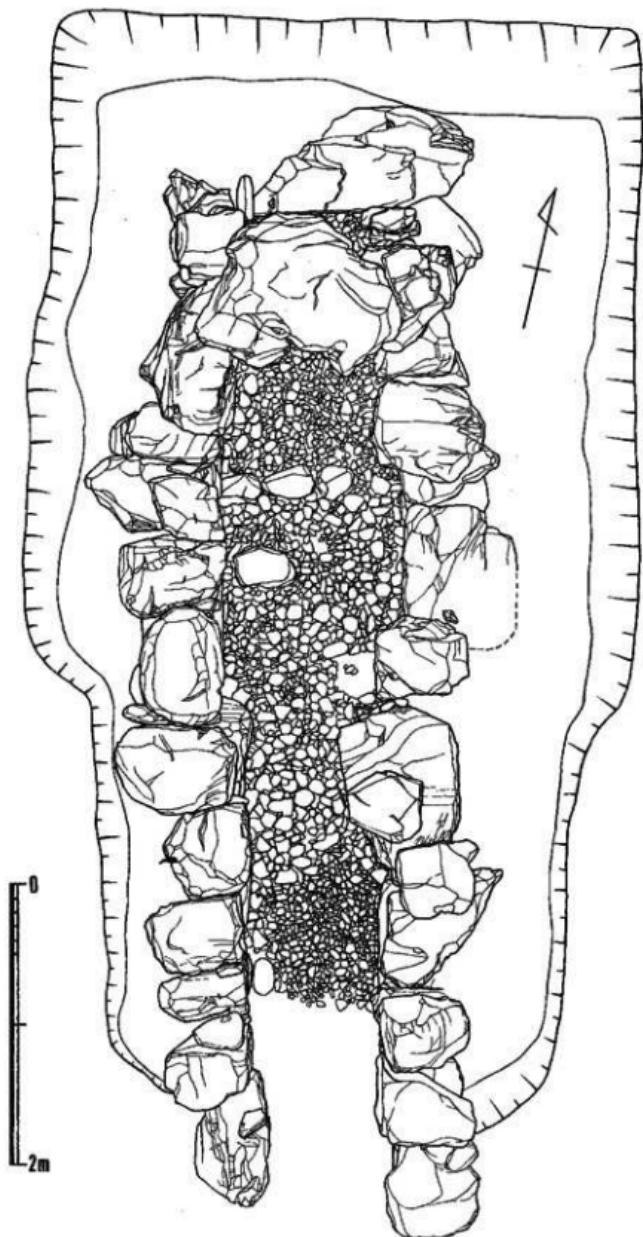
(墓 35) 塚脇 X - 1 号墳石室実測図

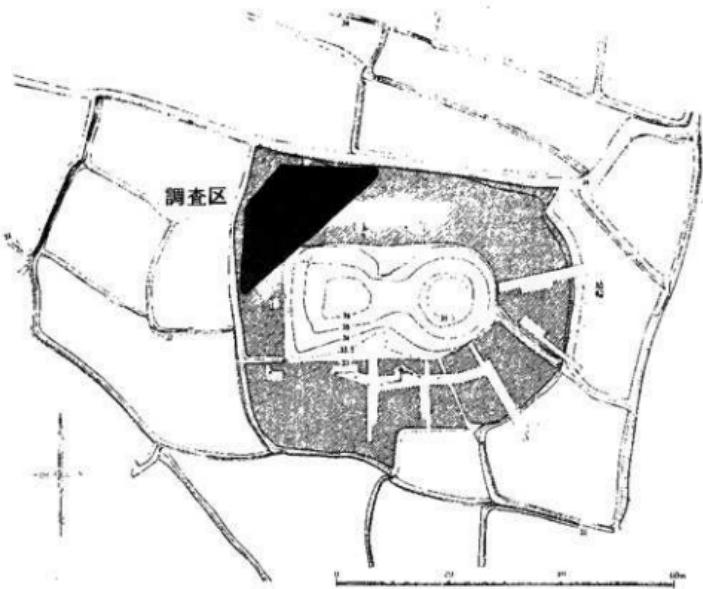
a (墓 37) 測量図

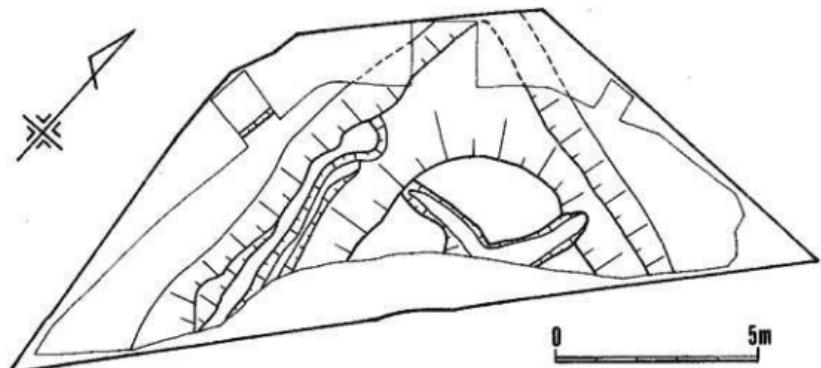
b (墓 37) 遺構実測図
