大分県内遺跡詳細分布調査概報 7

多志田遺跡	日向塚遺跡
跡田遺跡	長野地区
居屋敷遺跡	栢ノ木遺跡
安心院恒松地区条里跡	小迫辻原遺跡
本篠遺跡	宮ノ原遺跡C地区
横枕遺跡	日高地区

大分県教育委員会

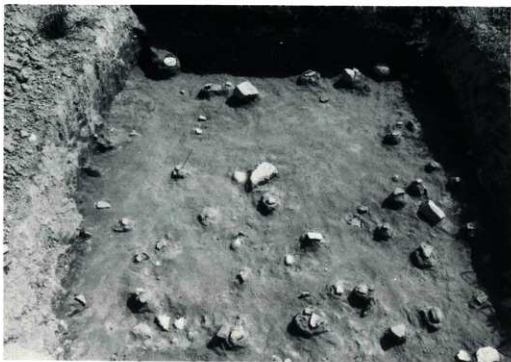
土層(褐色の耕作土)、Ⅱ層(黄褐色の床土)、Ⅲ層(黄褐色の遺物包含層)という層位を確認。土層は約20cm、Ⅱ層は30cm。試掘した各グリッドからはⅡ層下面～Ⅲ層上面で比較的多量の縄文後期土器片が検出され、他に磨石、叩石等が出土している。

多志田遺跡遺物出土状況

当局と協議のうえ、前年度と同様、削平工事を変更し、遺跡の保全を計った。

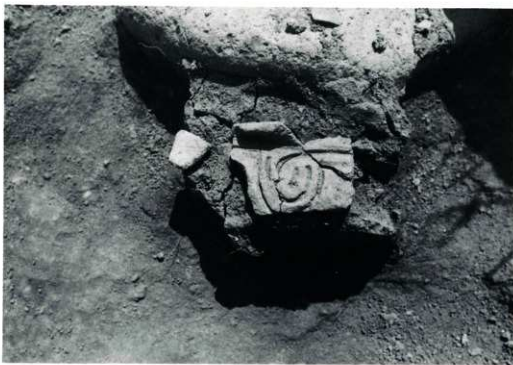
同繩文土器出土状況

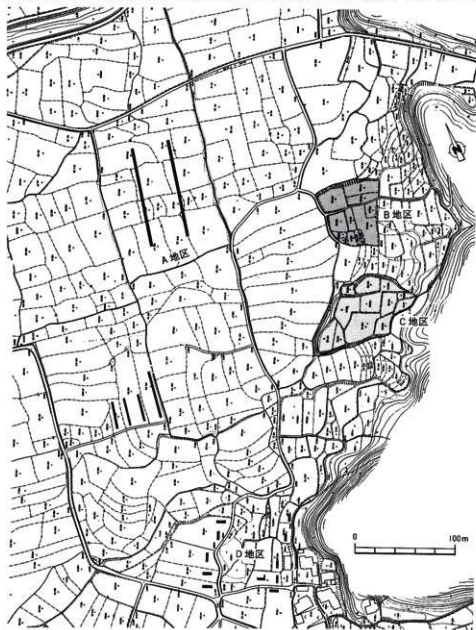
第4図 安心院恒松地区条里試掘調査位置図

A地区 水田部は条里制遺構が残るため、南北トレンチによる遺構確認を行った結果、現水田盤下、約60cmで粘質の強い灰色の盤土が見られ、この面で遺構、遺物が確認された。遺構は東西に延びる杭列や河道跡で、河道部より若干の遺物(第5図)が出土した。杭列は現在の畦畔と一致するものであるが、その時期は不明である。しかし、水田部は非常に緩傾斜地であるため、本工事は面工事となり、遺構検出面までの削平は実施されることがなく、本調査対象から除外した。

B地区 北東端にある水田部との比高約2~3mの小台地で、この地区及び南に隣接するC地区とも、工事により完全に削平されるため、ユンボにより、ほぼ全面の表土剥きを実施した。

C地区 B地区の南に隣接する、水田との比高5m程度の台地である。この地区は「堂の上」と呼ばれ、寺があったものとして伝承されていた。しかし、水田盤下の土層は、B地区とは大きく異なり、やや粘質のある非常に軟質な茶褐色土が厚く堆積しており、遺構等の検出はできなかった。

D地区 水田部の南奥部のやや傾斜の強い地区にトレンチを入れたが、遺構等は検出できなかった。

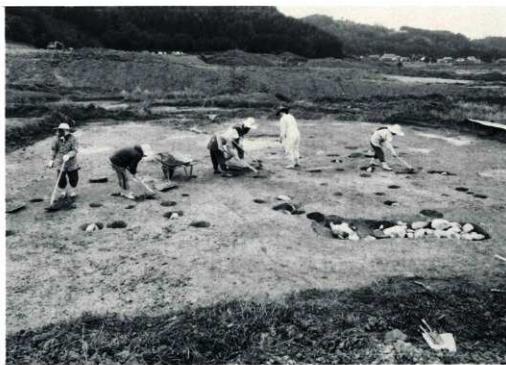
表土より20~30cmで粘質の灰色土が現われ、この面で遺構が確認された。遺構は、柱穴と集石土壌等で、遺構内外から陶磁器や石臼等の遺物が出土している。このため、この地区については年度内に本調査を実施することにした。

B地区遺構検出状況

以上の結果より、水田部の条里遺構は別として、B地区では17~18世紀頃の陶磁器類(肥前系染付碗等)が出土したが、これに伴うと考えられる柱穴、土壌検出したことから、本調査を実施した。その結果、江戸期の民家跡とみられる竪立建物と石臼等の遺物を検出することができた。(牧尾)

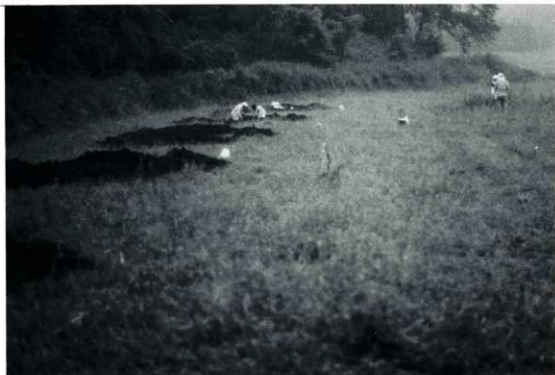
長野E地区試掘状況
