ちや たん ぐすく
北谷城

— 総括報告書（補遺編） —

2020（令和2）年10月

沖縄県 北谷町教育委員会

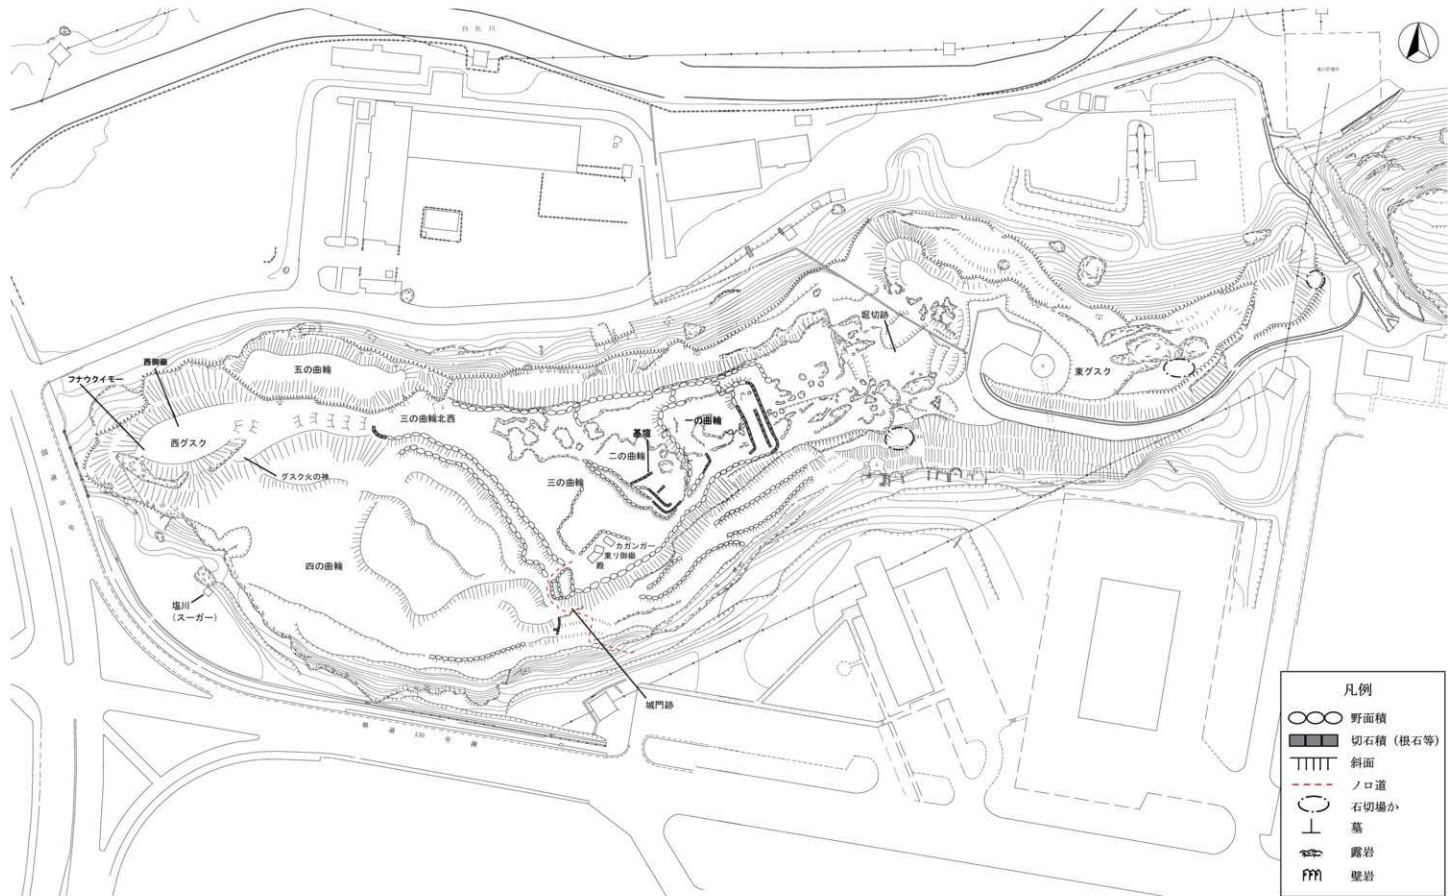
第1図 縄張

北谷城の縄張調査については、基地内への立入りが可能になった平成30年3月20日から令和元年12月31日にかけて適宜現地での踏査を実施し、縄張図を作成していたが、第44集の報告書刊行時には縄張図を完成させるには至らなかった。そのため、第44集刊行後の令和2年9月に追加調査を実施したほか、「北谷城調査審議委員会」の常任副一委員に助言を頂き、縄張図を作成した。

本図は、平成4年調整の地形図を基に平成28年計測の
赤色立体地図(アジア航測作成)を参照して作成した。

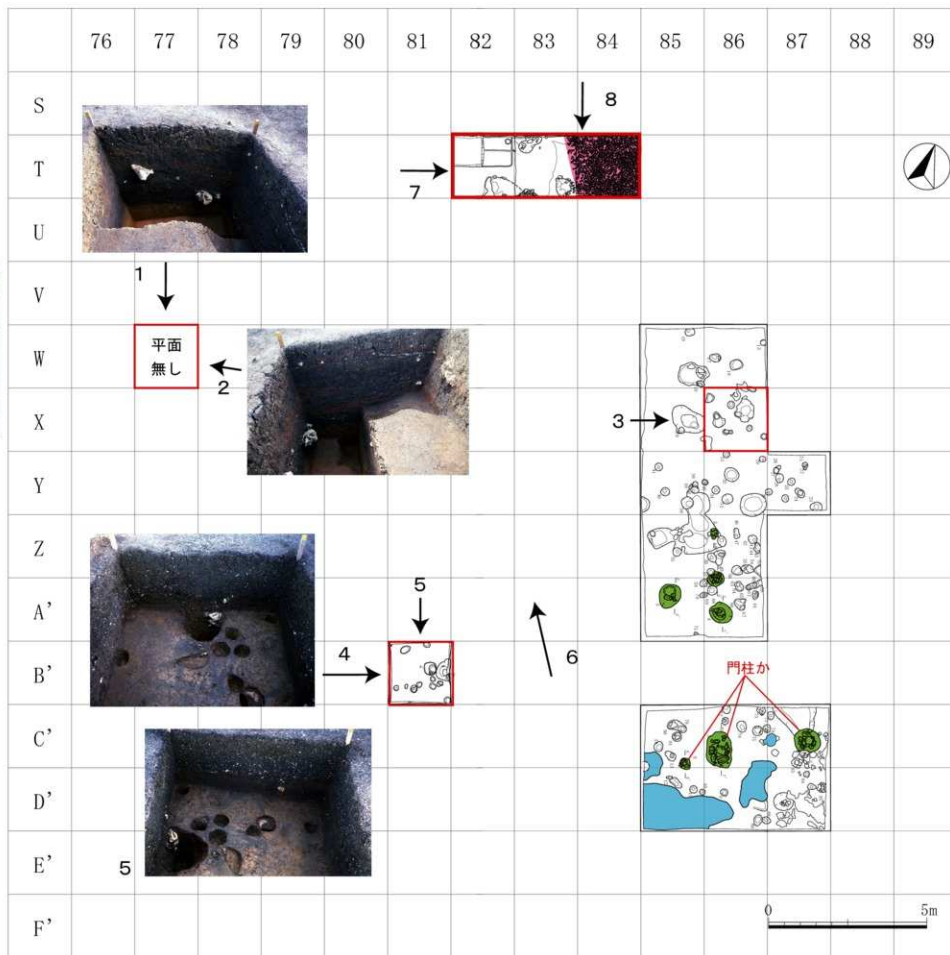
第9図 三の曲輪調査地拡大

三の曲輪中央部には、方形にめぐらせた野面の石積みが露出していた。第2次調査でこの部分を掘り下げた結果、拳大の石灰岩を用いた石敷と祭祀に伴う香炉・酒器類が見つかった。調査以前から三の曲輪には拝所「殿（とうん）」があるとされていたため、当該遺構が『琉球国由来記』に記載されている「城内之殿」と考えられる。なお、石敷の西側は、南北軸に直線的なラインを持って途切れる。
