高崎城遺跡21

前橋地裁高崎支部庁舎耐震改修等工事に伴う
埋蔵文化財発掘調査報告書

東京高等裁判所
公益財団法人群馬県埋蔵文化財調査事業団

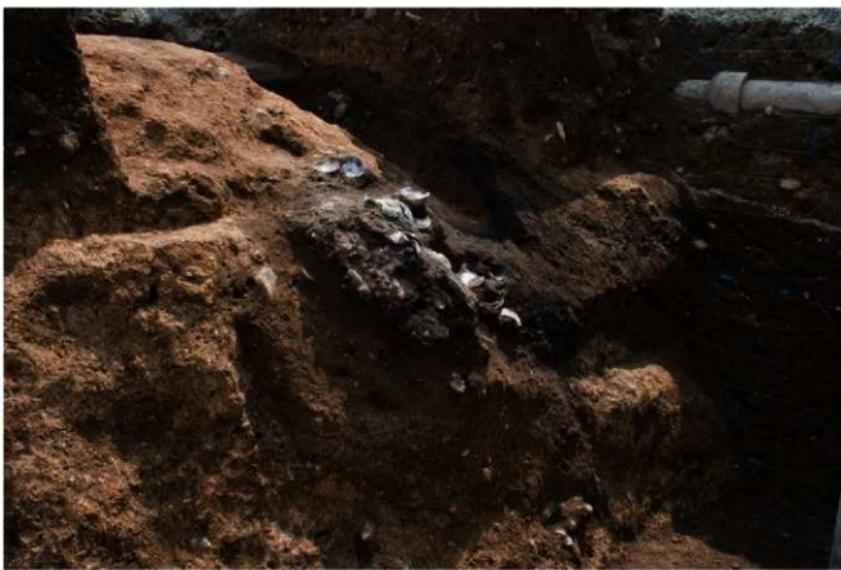
1 2区-①東側で検出した埋門南堀南岸の状況と陶磁器出土状態。地山の右手に深く掘り込まれた堀の断面が見える。陶磁器はくぼみに投げ込まれたか、穴を掘って埋められた。

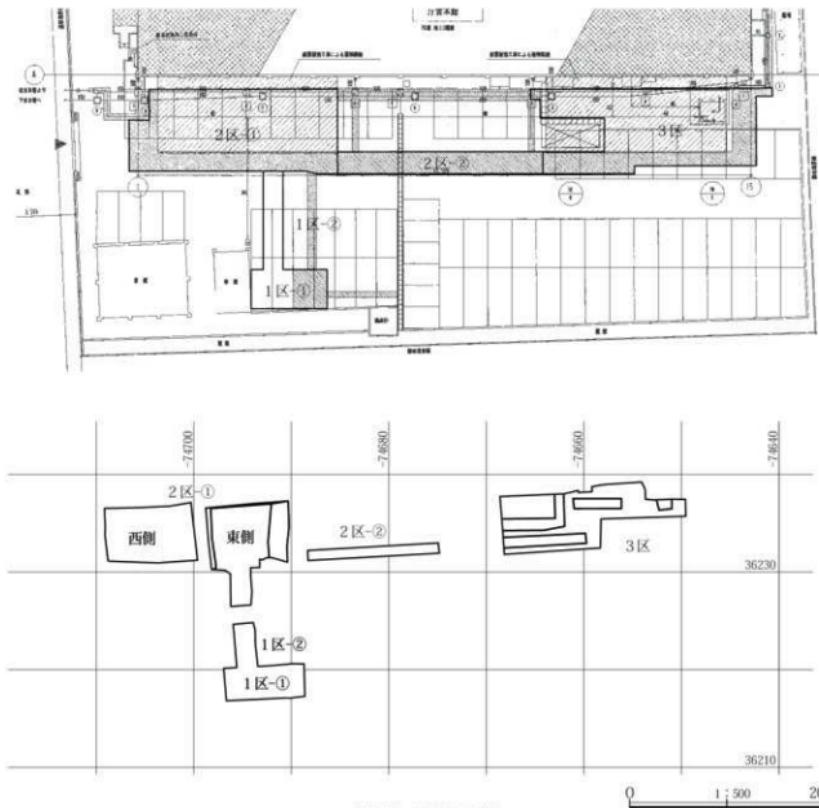
第2図 調査区の配置

調査対象区域は、耐震設備設置箇所及び受水槽移設先、配電ケーブル切り回し範囲を対象とした。第2図のように、全体を3つの区画に分け、さらに内部を分割して地区名称を付した。分割される工事箇所にそれぞれ次のような調査区名称を付けた。

- 1区:受水槽設置箇所
- 2区-①:西側耐震設備設置箇所
- 2区-②:埋設ケーブル敷設箇所
- 3区:東側耐震設備設置箇所

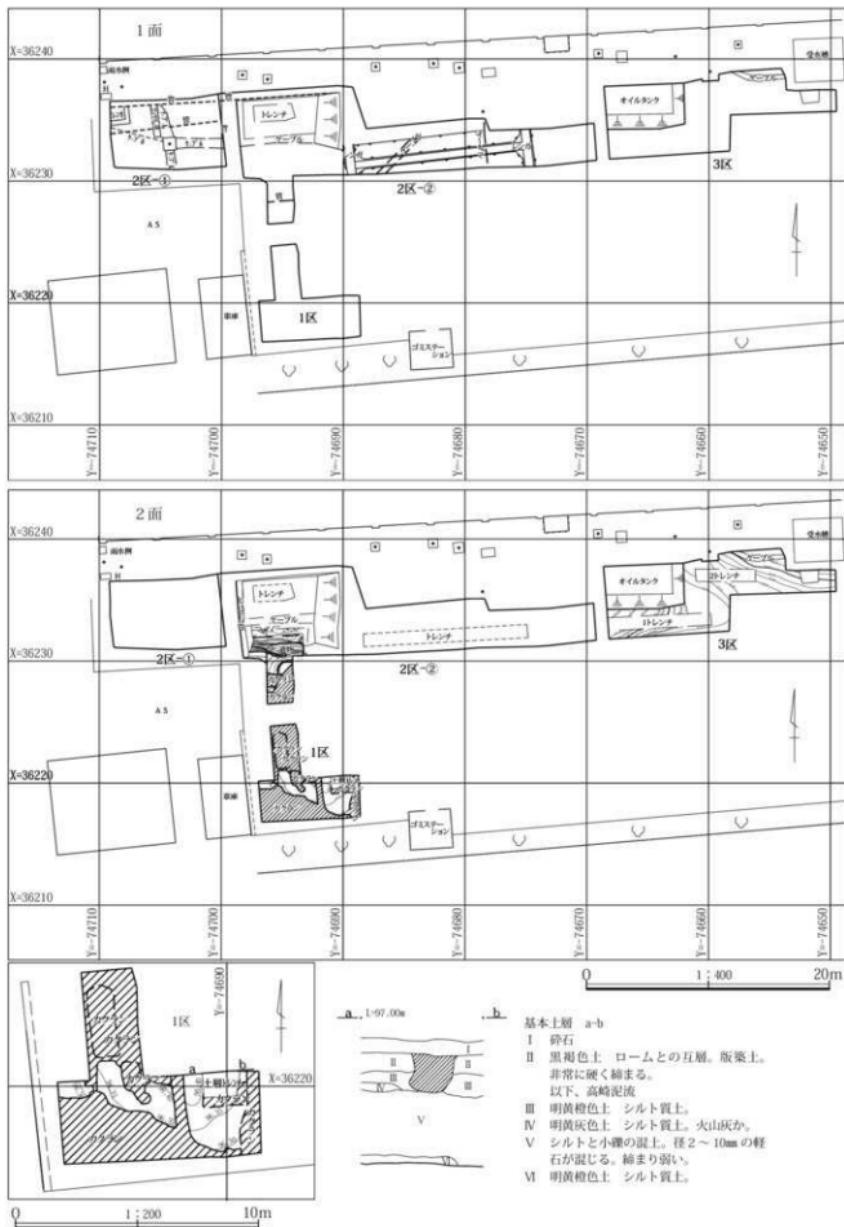
第5図 1面全体図・2面全体図及び1区2面

1区は調査対象区域の南端の区域である。地表下約20cmで基盤(地山と呼ぶ)となる高崎泥流が確認できた。1区ではビニールが入ったり、近代・現代の土管が埋設されていたりと、大半が搅乱されており、高崎城遺跡に関する遺構は検出されず、記録をとって埋め戻した。

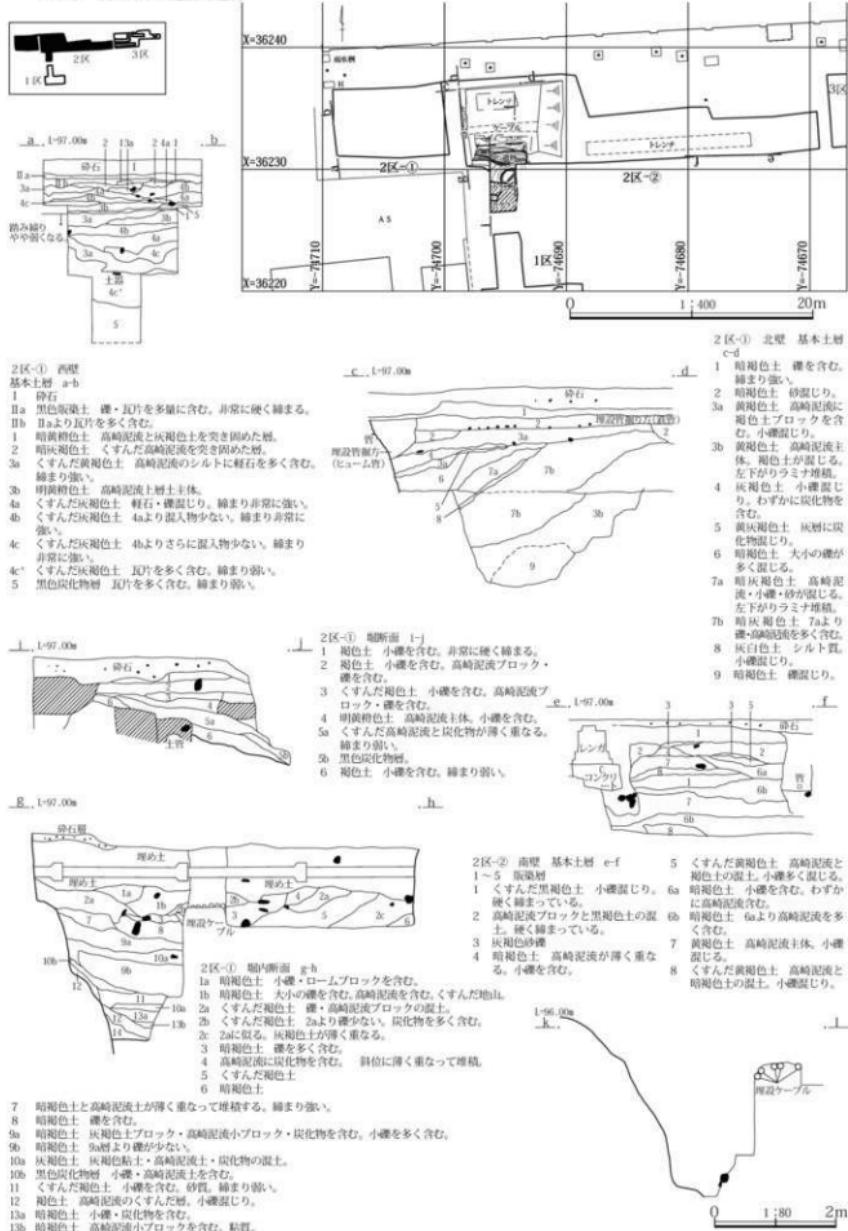
第6図 2区土層断面

2区-①は既存の水道・電気等の配管のほか、用途不明の埋設管が表土下で確認され、部分的な調査に限られた。2区西端部では、部分的であるが梅ノ木郭南側の堀痕跡を検出した(第6図a-b)。最下層の5は黒色土で炭

化物を多く含み、瓦片を多く含んでいた。

2区-①東側区域の南寄りで、梅ノ木郭南側の堀の南壁(南側張出部)とみられる斜面を検出した(第6図k-l)。頂部は搅乱によって破壊されていたが、北西方向も削られて狭くなっていた。直上の埋没土から陶磁器が出土した。斜面の長さは3.5mで、頂部からの深さは約3mである。斜面裾に幅70cm前後の平坦面が作られ、杭が裾に沿って3本並んで打ち込まれていた(第7図)。この平坦面から北側にかけて、10～50cm大の石が不規則に出土しており、石組み遺構が崩落した可能性がある。平坦面から北側の石の下位はさらに低くなってしまい、掘り下げることができたが、上位に存在する埋設管を保護するため、下部への掘り下げを断念した。

陸軍第十五連隊時代の建物の一部とみられる、コンクリート基礎に煉瓦積みの構築物を検出した。この構築物を撤去したのち、下位に掘り下げて、梅ノ木郭南側の堀埋没土の堆積状態を確認した(第6図e-f)。

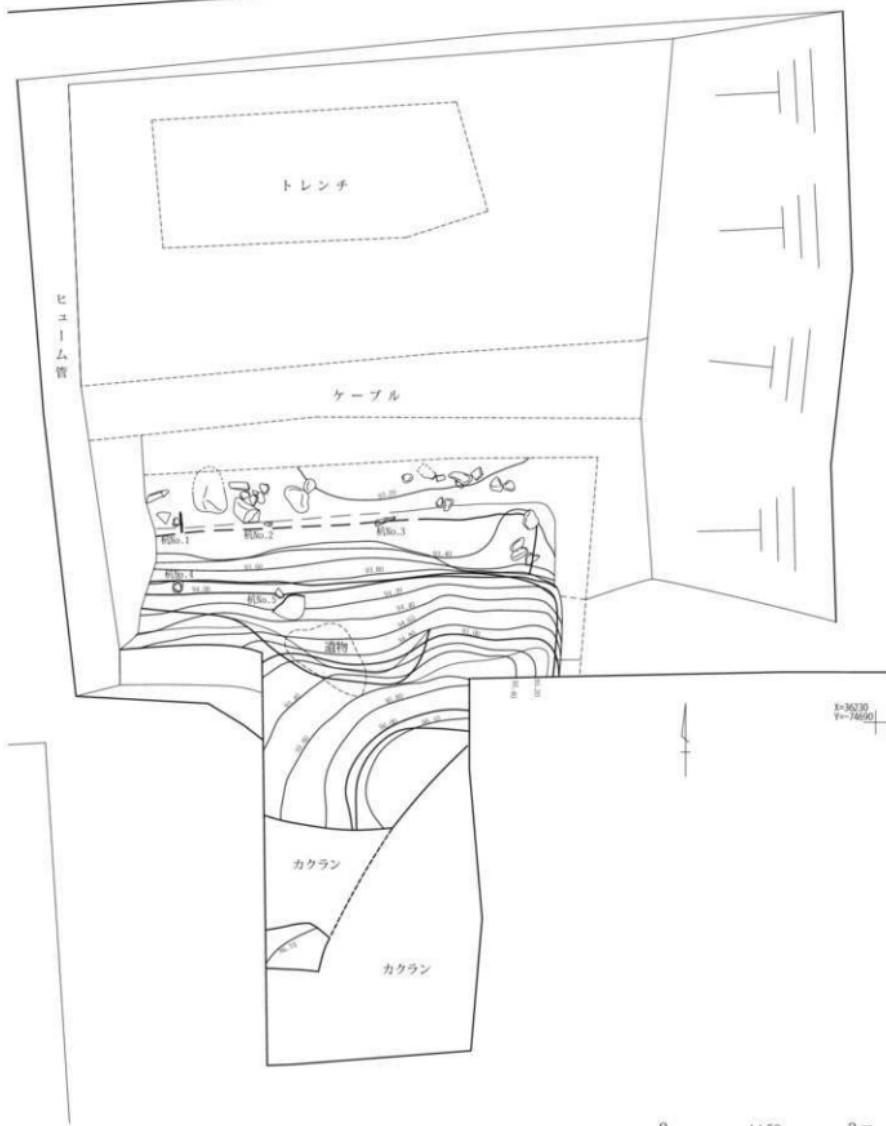
第7図 2区-①2面東側(埋門付近)平面図

2区-①の東側(2区全体では中央部に相当する)では中央部にケーブルが敷設され、調査区域は南北に二分される状態となった。表土下には何枚もの薄く付き固められた版築土層がみられ、それらの中に旧陸軍第十五連隊関連の構築物が所々に認められたことから、堀の上に構築された建物の地盤強化を施した版築土と考えられる。

その下位の調査では、調査区域南端部で梅ノ木郭の縦張図にある張出部の立ち上がりとみられる地山面を検出した。埋没土には炭化物や基盤層の高崎泥流が混じる土が堆積し、埋没土中から明治時代の陶磁器がまとまって出土した。また、補足調査した埋門部からはガラス破片が出土し、明治期に堀の埋め立てが行われたことが判明した。

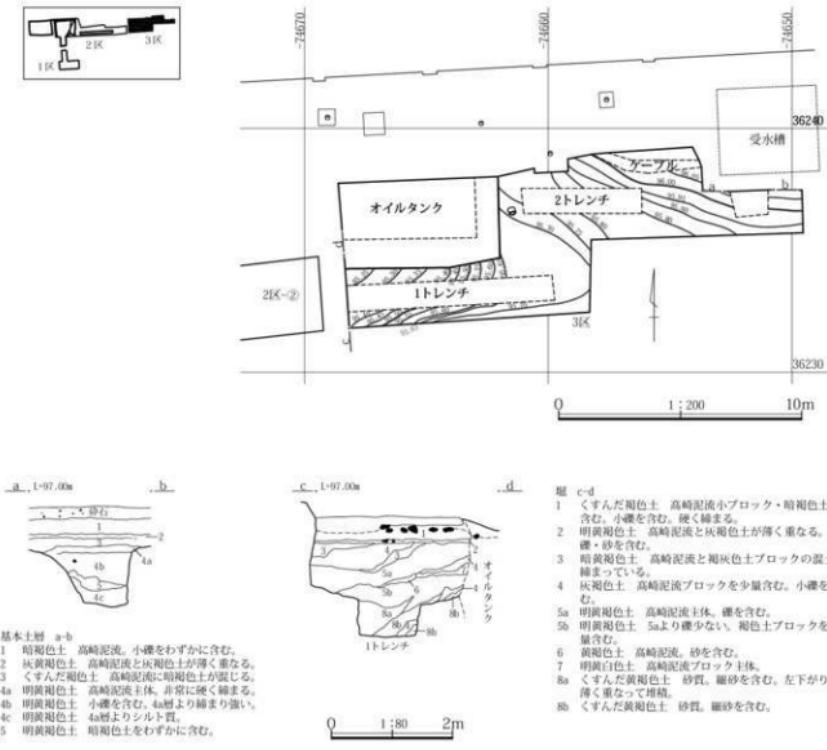
第8図 3区2面

3区は東寄りの区域である。調査区域のなかにオイルタンクや受水槽があるほか、本館側(北側)に埋設管等があるなど、調査可能な範囲が狭小である。安全上の都合により、調査範囲はクランク状となり、堀底面の検出まで至らなかった。

3区1トレンチは、部分的に深さ約2mまで掘削し、堆積状態を確認した。土層断面の最低部は、堀底面ではない。埋没土は南下がりに深くなる状態であった。

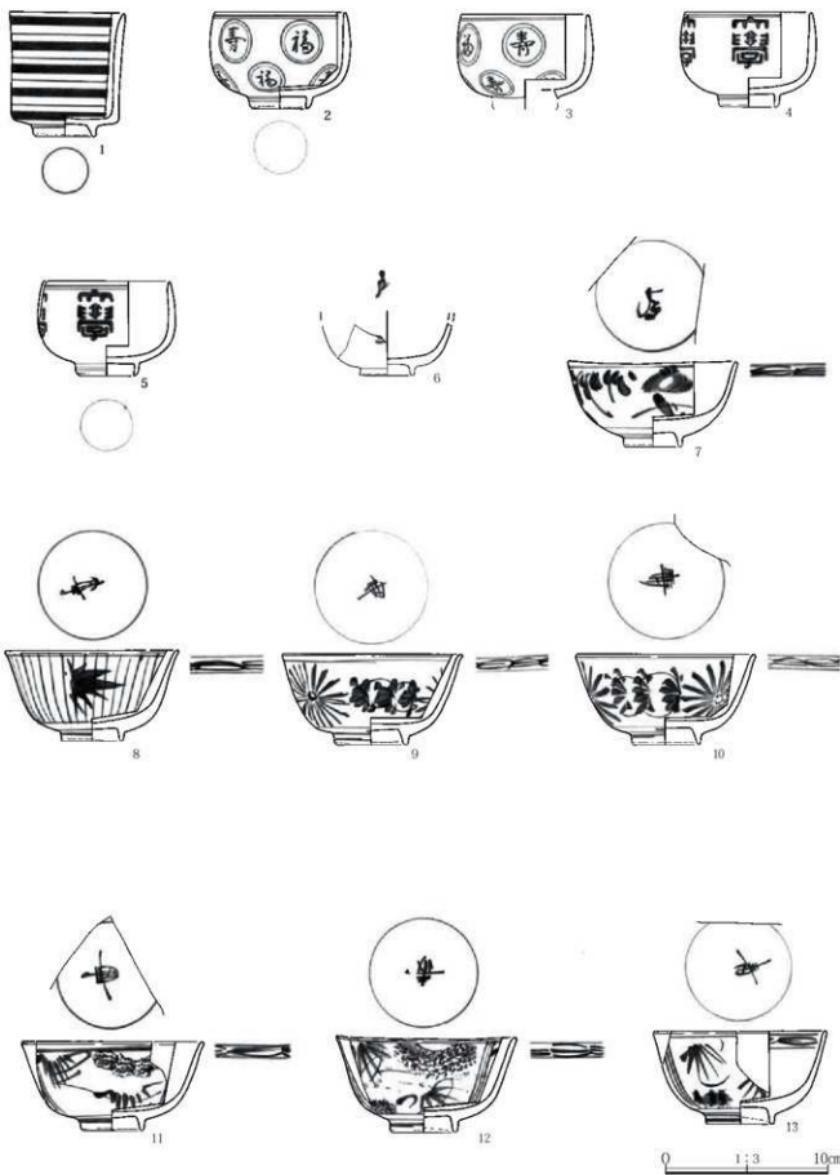
第9図 出土遺物(1)陶磁器 1~13

主な出土遺物は2区-①東側の埋門出土の陶磁器である。1は製作地不詳の湯飲み、2～5は丸碗である。7～35は32を除き瀬戸・美濃の磁器で、端反碗である。37は丼、38～82は瀬戸・美濃系の磁器で、文様・モチーフの良く似た皿である。83・84は陶器皿である。86は白磁皿製作地不詳である。87は洋皿である。88は製作地不詳の行平か鍋の陶器蓋である。外面中央の摘み内に「第一中隊曹長室用」と墨で書かれている。89も製作地不詳で、陶器土瓶である。

端反碗はやや大ぶりの第11図35を除き、酸化コバルトを用いたと考えられる手描き染付である。第9図11から第10図20の10点はほぼ同文様である。秋草状の文様を施した端反碗は8点(第10図21～第11図28)出土している。これら以外は数が少なく、第11図29から31の3点、第9図9・10の2点が同文様で、他は各1点である。

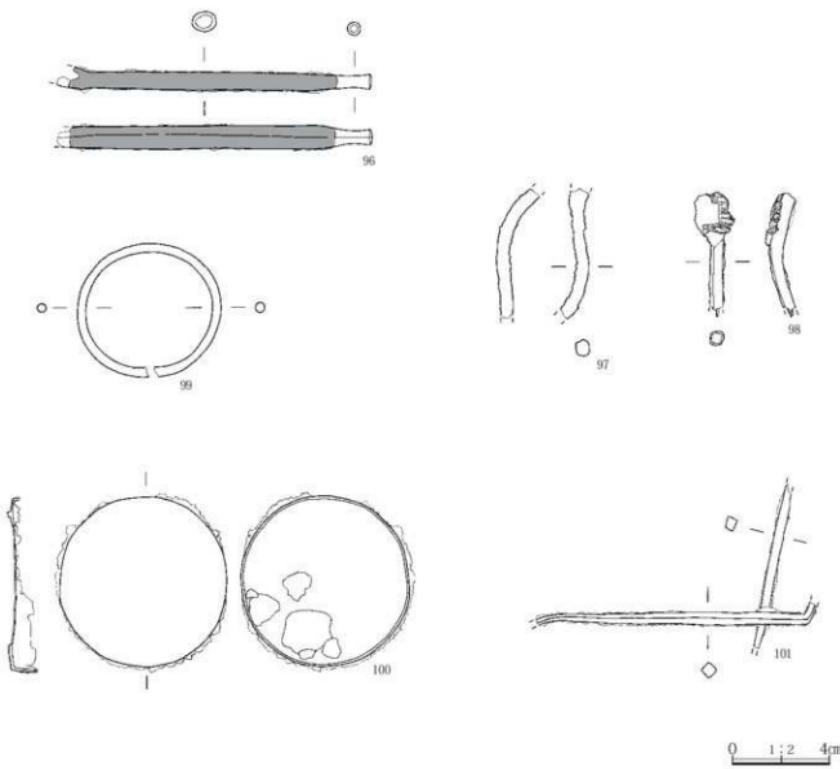
第19図 出土遺物(11)金属製品96～101

96から101はすべて2区出土の金属製品である。96は雁首を欠くキセルで、中央のラウ部は全体に鉄錆色を呈する。97と98は鉄釘とみられ、2区-①東側の埋門中段から出土した。98は木質が付着している。99は断面円形の針金状の銅製品で、一部を欠く。100は円盤状の縁が直立する金具で、襷の引手のような形状である。101は釘か。

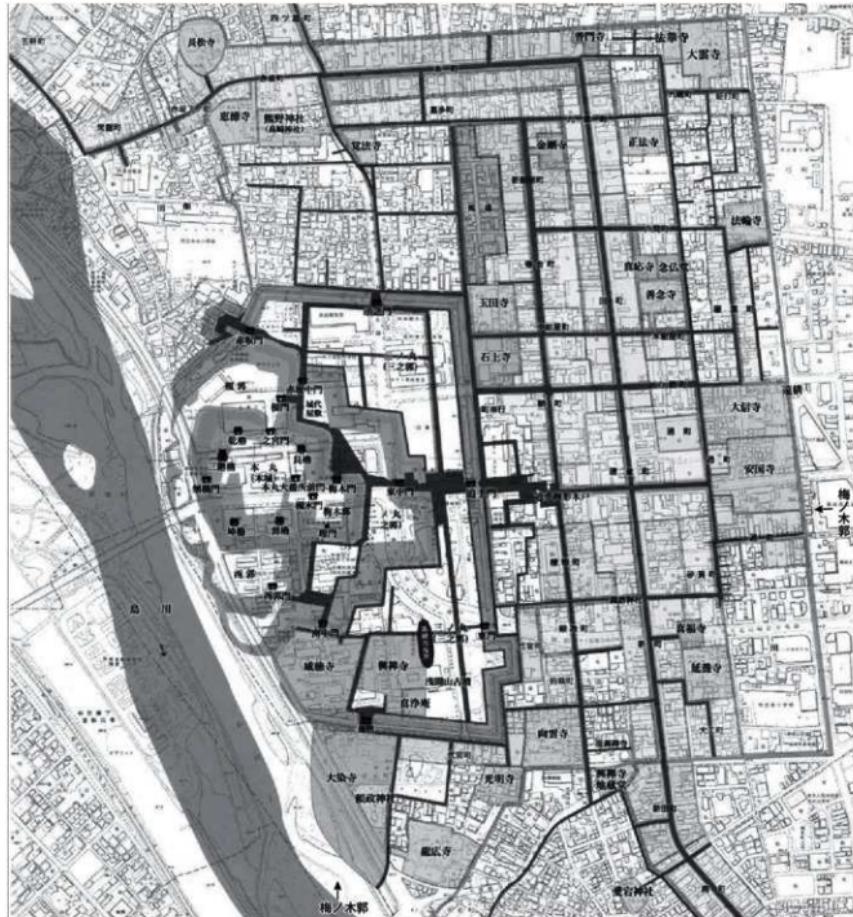
第20図 高崎城 梅ノ木郭の位置 『高崎市史資料集1 高崎城絵図』平成18(2006)年、1頁に加筆

第20図は高崎市教育委員会が製作したもので、高崎城の施設の位置を現代地図に重ねたものである(元図はカラー)。本丸東側の櫻木門(つきのきもん)を通ると梅ノ木郭に至る。梅ノ木郭の北側に梅木門があり、これを通ると二の丸に出る。梅木門の反対側(南側)に埋門が位置する。

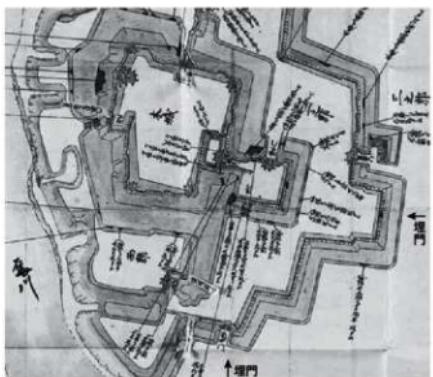
第21図 高崎城 梅ノ木郭 埋門の位置(1)
「No.17 御城破損之場所御繪図」享保12年9月
『高崎市史資料集1 高崎城絵図』平成18(2006)年、17頁の一部に加筆。

第21図は享保12年(1727年)の絵図で、高崎市教育委員会の整理により「No.17 御城破損之場所御願絵図」とよばれるもので、その一部を示した。全体に立体的な表現になっており、「埋門」文字の南側の土壘をくぐる門があり、門を通って南側に出ると構造物が描かれている。その南側に梯子状の施設が水没したように描かれている。門自体は判然としないが、土壘の覆いの下に存在するのであろう。堀の南側からも梯子状の施設が北へ延び、両者の間は堀の水が描かれている。

解説によると、埋門は「桁行1間2尺3寸、梁間2間の小さな門」とされ、「土居と同じように土を盛って作った」という。つまり土壘のように土を積み上げたところにトンネル状の空間があり、ここに門が設置されていたと推定され、これを「埋門」と呼んだであろう。南側土壘北辺に隅切りが描かれていることから、これが「埋門」の位置と考えられる。南北の堀に水没する梯子状の施設は、片側が土台に固定されて、他端が水面下にあり、通常時は渡ることのできない橋状の施設である(2区で検出した堀中の杭は先端部を支えた杭か)。この施設の上に、せり出す橋板を渡せば、水上を通行することができる。あるいは水没する他端を跳ね橋のように持ち上げて利用するものか。日常的には梅ノ木門から出入するであろう。

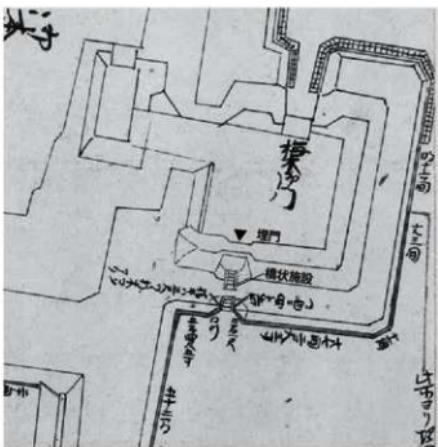
第22図 高崎城 梅ノ木郭 埋門の位置(2)
「No.40 チリ防木ごく今度植候所繪圖上ル控」享保6年9月
27日
『高崎市史資料集1 高崎城絵図』平成18(2006)年、45頁の一部に加筆。▼埋門の位置。

第22図は享保6年(1721年)に遡るが、「No.40 チリ防木こく今度植候所絵図上ル控」と呼ばれる絵図で、梅ノ木郭南側の堀が描かれ、南北に立体的表現の張出部が

あって、そこから梯子状の施設が水没したように描かれている。引出線の先に「橋キワ三尺ずつ杉木コアリ」と注記されている(木コク=「からたち」のことらしい)。

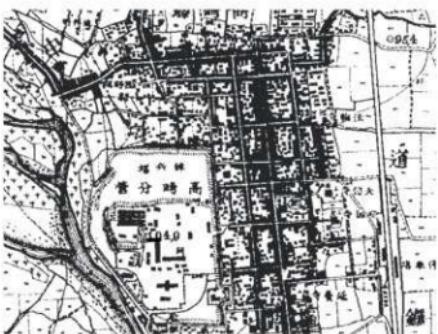
第23図 明治18年の高崎城跡
『第一軍管地方迅速測図』「高崎」の一部に加筆。
■前橋地家裁高崎支部の推定位置。

第23図は明治18年の高崎城の様子を示す地図で、『第一軍管地方迅速測図』のなかの「高崎」の一部である。図左肩に「明治十八年測量同廿一年製版同年六月廿九日出版」と記入されている。その図に現裁判所建物を加筆してみたところ、標高点らしき「104.9」の文字の「10」の南側に相当するらしいことが判った。縮尺約1/1万で、誤差を含んでいる。本丸北側に「練兵場・高崎分営」と記入されており、すでに軍事施設として利用されていることが判る。また、本丸北辺の土壘がほぼ直線的に東へ延びて描かれ、土壘の南側に建物が散在している。本丸南側の堀は描かれているが、東側の堀は描かれていないことから、この時点で梅ノ木郭を囲む堀、二の丸北東部を囲む堀は、埋められていたと推定される。このことと、出土陶器の観察・編年観を併せて、出土陶器は明治18年以前の流通品で、堀を埋めたときに投げ込まれたものか、後日、ゴミ穴に埋められたものと考えられる。

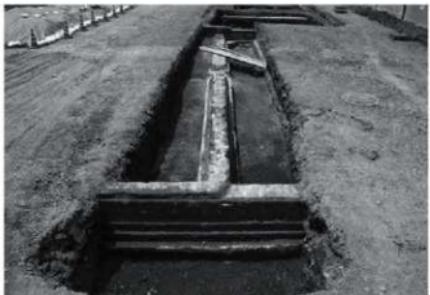
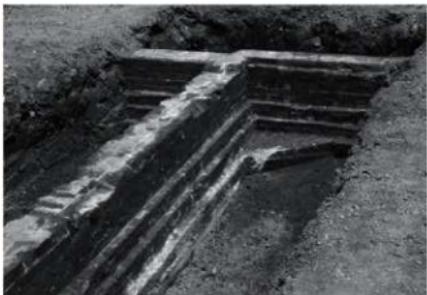
2区-②煉瓦とコンクリートの基礎1 東から

2区-②煉瓦とコンクリートの基礎2 西から
