三木家住宅関連遺跡 I

－令和3年度辻川界限駐車場整備工事に伴う調査報告書－

福崎町教育委員会

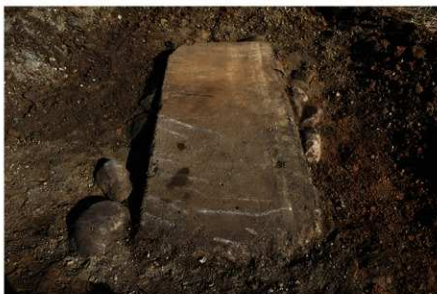
表土を重機で掘り下げたところ、長辺 2.35 m、短辺 0.98m、厚さ 10 cmの長方形の石蓋が確認された。石蓋を取り除いたところ井戸が検出された。井戸の周辺には円礫が置かれ、石蓋の台にされているようすが確認された。

井戸の蓋石検出状況（南から）

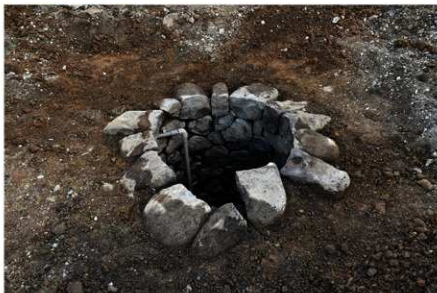
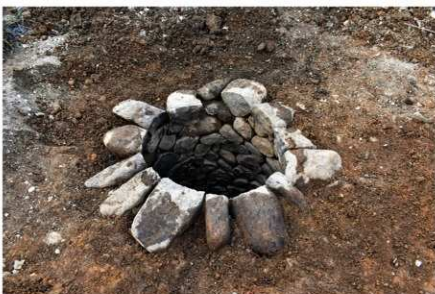
井戸は上面で直径 0.85 m、深さは 5.44 mを測る。断面調査は行っていないため掘り方は不明である。石組はほぼ垂直に積まれている。井戸の息抜きが1段目下に設けられていることと2段目から石の大きさが変わっていることから、積み直しあるいは追加で1段積まれた可能性がある。

石は井戸の内側面を加工してあるものと自然石のまま使われているものが混在している。石材は目視確認できるものは全て円礫である。

井戸検出状況（南から）

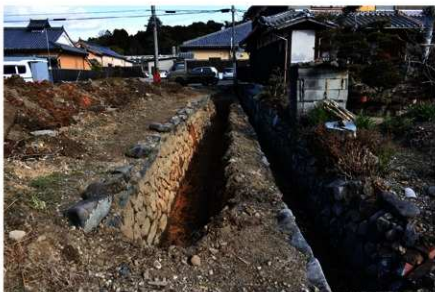
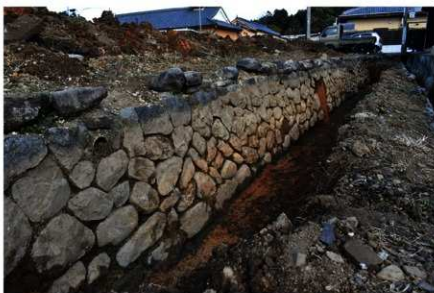
本石垣は、松岡家東に位置する区画溝の性格を有する石垣である。三木家住宅や松岡家が機能していた近世以前から存在していたと考えられる。現在資料として残っている明治7年の「馬車道溝地絵図」が示すとおり、区画溝は現在も南北に走っているが、後世の造成工事により両端を埋められている状態であり、幅については計測不能であった。

石垣検出状況（南から）

調査箇所東から確認された石垣は、「馬車道潰地絵図」に記載されている状況から屋敷境に設けられた溝であると考えられる。断面を3か所記録したが、いずれも石垣の角度や積み方が異なっていた。時期は不明であるが何度か積み替えが行われた可能性がある。

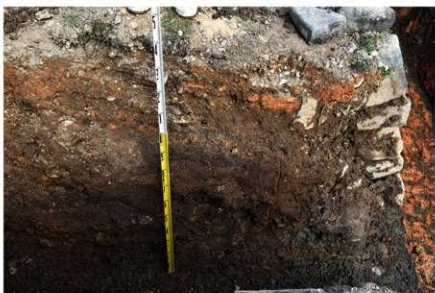
7層から成っている。第1層は表土、第2層は褐シルト質粗砂、第3層は黒褐シルト質粗砂、第4層は暗褐シルト質粗砂、第5層は暗褐シルト質粗砂、第6層は黄褐シルト質粗砂、第7層はオリーブ褐礫層である。第2層上面から石垣を積み上げる際の掘り込みがあり、

裏込めは5 cm大の角礫や30 cm程度の円礫が混じる褐色土を充填している。底面からの高さ 1.14 mを測り、石垣は水路に面した側に石材の加工が見られることから打込接ぎで積み上げられていると判断できる。ただし、根石には加工痕跡は認められない。石材の大きさは、根石に最大で 50 cm × 50 cm程度の円礫が用いられており、その上に同程度の大きさの円礫を積み上げている。断面は78度を測る。

石垣南トレンチ断面 (南から)

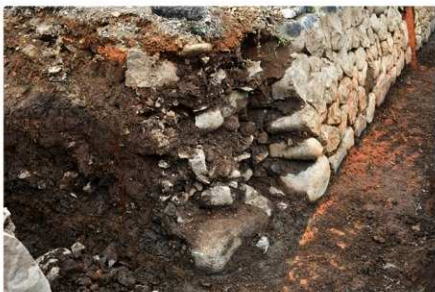
石垣南トレンチ裏込め状況

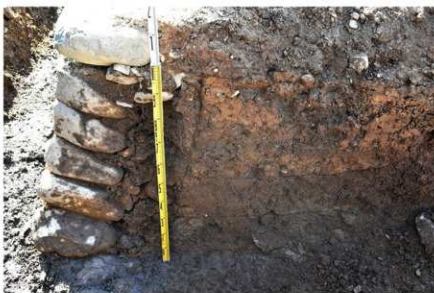
5層から成っている。第1層は表土、第2層は褐シルト質粗砂、第3層はにぶい黄褐シルト質粗砂、第4層は暗褐シルト質細砂、第5層は黄灰シルト質粗砂である。第3層、第4層は旧耕土である。第2層上面から石垣を積み上げる際の掘り込みがあり、大きさ20 cm弱の間詰石が確認できる。水路に面する石材の面は、大半が加工されているが、未加工のものも混在している。根石の下に枕木が確認された。さらに、その下面に円礫が敷かれている。石垣は枕木から高さ1.08mを測る。断面は68度を測る。

石垣北トレンチ断面（北から）

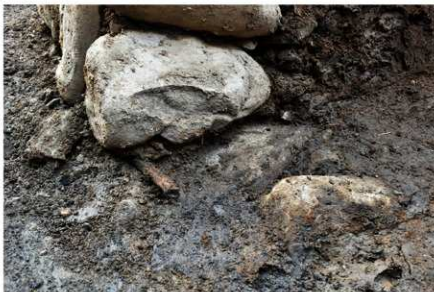
石垣北トレンチ基部枕木

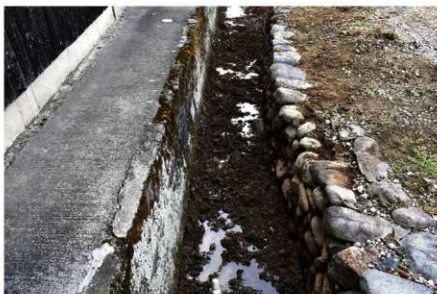
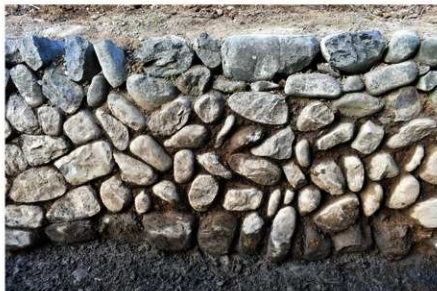
開発地の北から6m程度の地点で石垣の積み方が打込接ぎから野面積みに変化していたため図化による記録を行った。石材の大きさも水路に面しているところでは20 cm×20 cm程度の大きさであり、断面調査は行ってないが表面上間詰石は見られない。断面は89度を測る。

石垣積み直し変換地点（北から）
