春木川渓流環境周辺整備モデル事業に伴う埋蔵文化財発掘調査報告書

# 照湯遺跡

大分県教育委員会

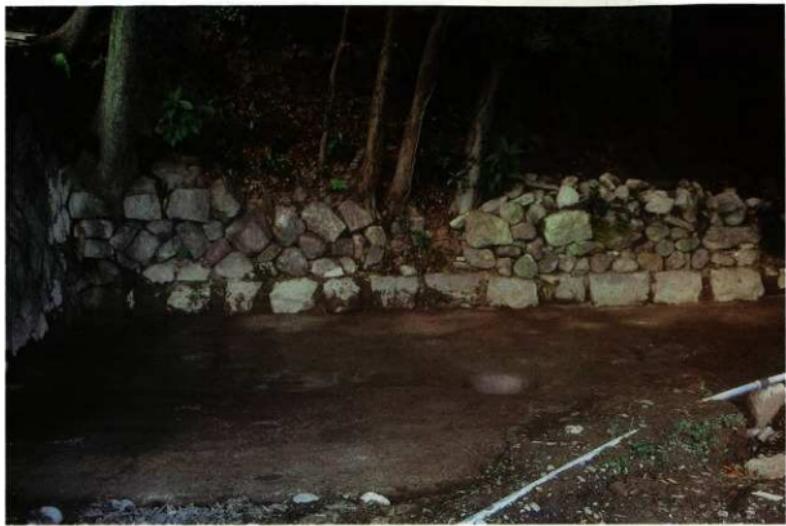
B区三和土のたたき面

在の浴場への配水管の溝までである。硬く平坦な面をなし、中央部に33cm、深さ20cmの穴がある。穴の壁・底も三和土で塗り固められている。調査区北側は2.4m高くなりC区がある。壁は石垣を斜めに積み上げた谷落とし積みで、全長9.1mある。壁面に向かって右部の石垣上部に三箇所、□の切り込みがある（図の矢印の位置）。右から1・2・3の番号を付ければ、東面石垣からの距離は1は40cmの位置にあり、2は92cm、3は140cmである。これらはC区からB区に湯を落とす構造物の一部であろう。調査区西部には石組み水路があったが、固化されていない。

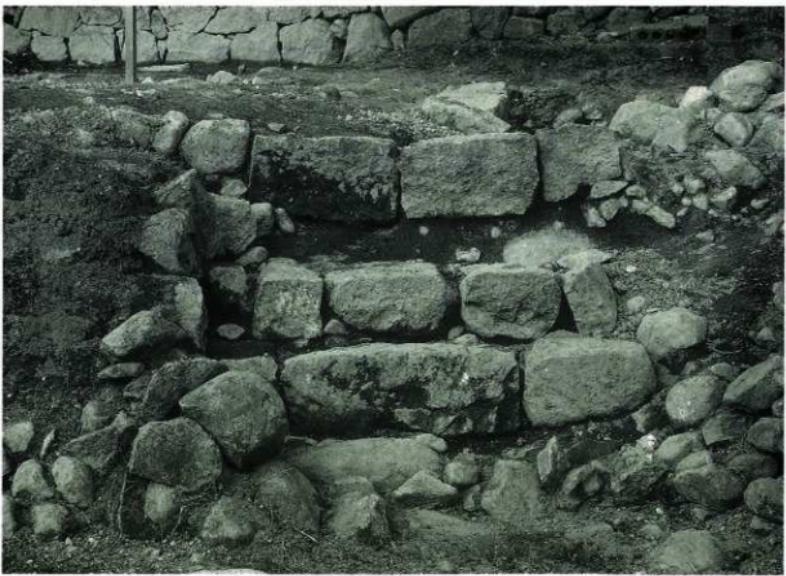
C区検出の石段

この石垣に続く川側に4段の石段を検出した。

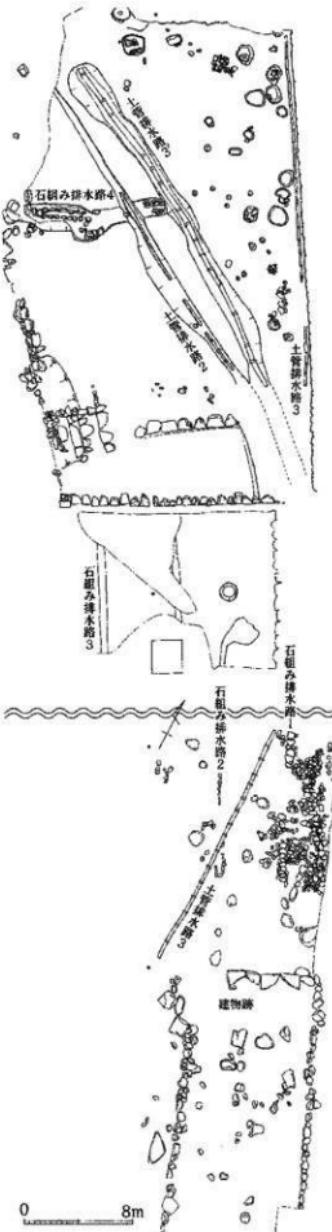
第4図 遺構配置図

A区を下流側の南部と上流側の北部とに分けて説明する。南部からは480cmから5mの幅をもつ2列の石列を検出した。川寄りの列は全長8mを計る。北側には直交するように大きい石5個が面を揃えて並んでおり、全体で長方形をなす状態である。ただ、北西

隅は大小の石が乱れて散在するのは、本来の位置から離れたものであろう。復元すると全長10m10cm以上の建物の跡と考えられる。大きい石は調査前の地表面に半分以上顔を出していた。長軸は約28度西に振れている。

A区の北東部には石を敷き詰めたような面的広がりがあり、石組みの配水路のような直線的構造物を検出した。これを石組み配水路1とする。

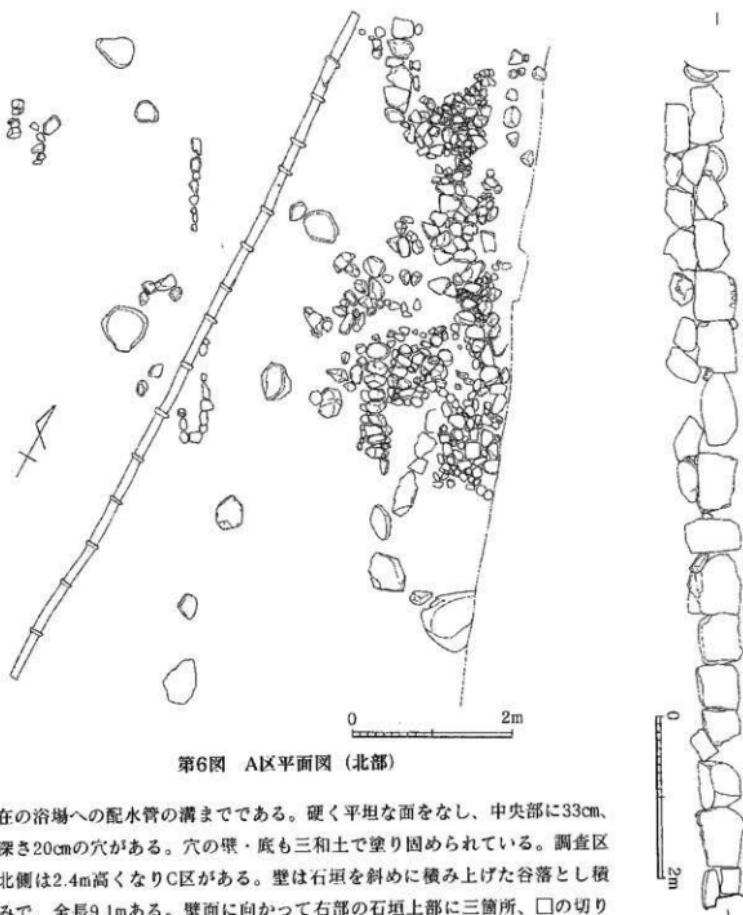
第6図 A区平面図（北部）

A区中央部にはほぼ南北方向に走る土管を繋いだ配水路があり、これは先と同様の石組み配水路2を切って造られている。土管のいくつかは採り上げており、遺物の項で説明する。

石組み配水路の規模は、1は幅が外側で40cm程度、内側で30cm強を計る。蓋として平たい石を並べている。中間の欠けた部分も加えると全長50cmである。石組み配水路2は幅が分かるのは一部分だけだが、20cm程度とやや狭い。深さは両方とも20cm以下である。石組み配水路の方向は南部の建物跡と平行する特徴をもつ。土管配水路に破壊された状態から、石組み配水路が古いと考えられる。土管の東側に大きな石が等間隔で並んでるようにあるのは、ある時期の建物跡であろうか。

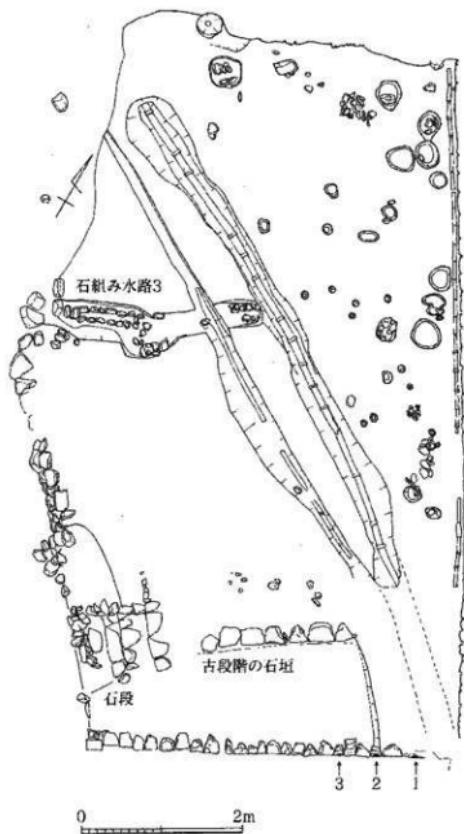
第7図 C区遺構配置図

地表面から30cmほど下げるに第7図のような遺構が現れた。検出面の状態は地山を削り出した自然層からなり、場所によっては温泉から噴出する気体の影響で硫黄を含んでいるようにみえた。南部の遺構から説明すると、B区すでに述べたように、C区南端は殆ど垂直な石垣である。この部分の石垣はA・B・C区の東側の崖面を覆う石垣とは積み方・石の大きさ・規格性等で明らかに異質である。この面は表面に現れた形が長方形になる見地石で統一しており、積み

方は斜めに一段ずつ互い違いに積む規則的な方法を用いている。江戸時代末に存在してもおかしくはない。この石垣から内側に約2mの位置に、調査前には地表に現れていなかった石垣が見つかった。東側崖面と共通する特徴をもち、二段残っていた。上面が一直線をなすのでこれが当時の地表面であろう。新しい石垣の高さが2.4mあるのに対し、古い石垣はB区の地面よりも高い位置に築かれている。従って、古い石垣を用いた当初はB区との比高差があまりなかったようである。

石組み配水路3はA区と異なり、溝の中に作られている。他に浅い穴が多数検出されている。土管を繋いだ配水路が3条検出された。西側から2号・3号・4号とする（遺物にはC1・C2・C3としている）。石組み配水路3と土管配水路2号・3号は重複し、重複部分に石組みが残っていない点から、土管が新しいと思える。

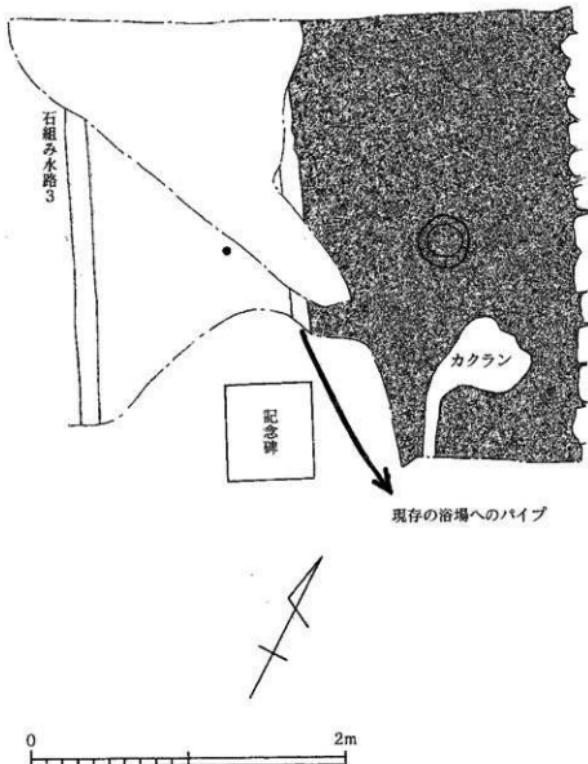
第8図 B区遺構配置図

表上下20cmほどで三和土の面が現れた。その分布範囲は、東側石垣から調査区中央に走る現

温泉としては、前述のように蒸湯と飛泉があったが、その痕跡をとどめるものは飛泉だけである。飛泉は現在でいう瀧湯のことである。七湯廻記では数人の男女が立ったまま、あるいは寝そべって滝湯に打たれる場面が描かれている。湯槽の西側に高さ2.4mほどの亀甲積みの石垣が残されており、その上端に三ヶ所、10cmほどの切込みがある。これは滝湯の樋を架けたと推察されるが、その構造は不明である。この石垣の下から三和土の床面が検出されたが、石垣とあわせた飛泉のあとに間違いないと考えられる。三和土部分は4.5m<sup>2</sup>ほどあり、周囲を高さ20cmほどの切石で囲っている。切石のすきまは三利を埋め、防水している。この飛湯と考えられる造構は、位置関係に疑問が残るが、そのもの自体は七湯廻記に描かれている飛湯の絵と一致する。周囲の石は一時的に湯をためるもので、ここに寝そべることにより体が冷えることを防いでいる。

この浅い湯槽の中央には、径33cm、深さ20cmほどの丸いくぼみが設置されている。床面はこ

のくぼみに向かってやや下り勾配がある。これは、湯槽に溜まった汚れを集め、ある程度溜まつたら湯を汲み出し、溜まった汚れ物を取り除くもので、昭和30年頃まで建築された現代の浴場においても、排水溝のない浴槽には設けられていたものであり、現代に通じる知恵がうかがわれる。また、簡単ではあるがこの飛泉の浴槽には排水溝の跡らしきものも確認できる。三和土の床面は確認していないが、通常の三和にこの付近で生成された明礬を混ぜている可能性がある。こうすることにより強度と防水効果が増すのである。

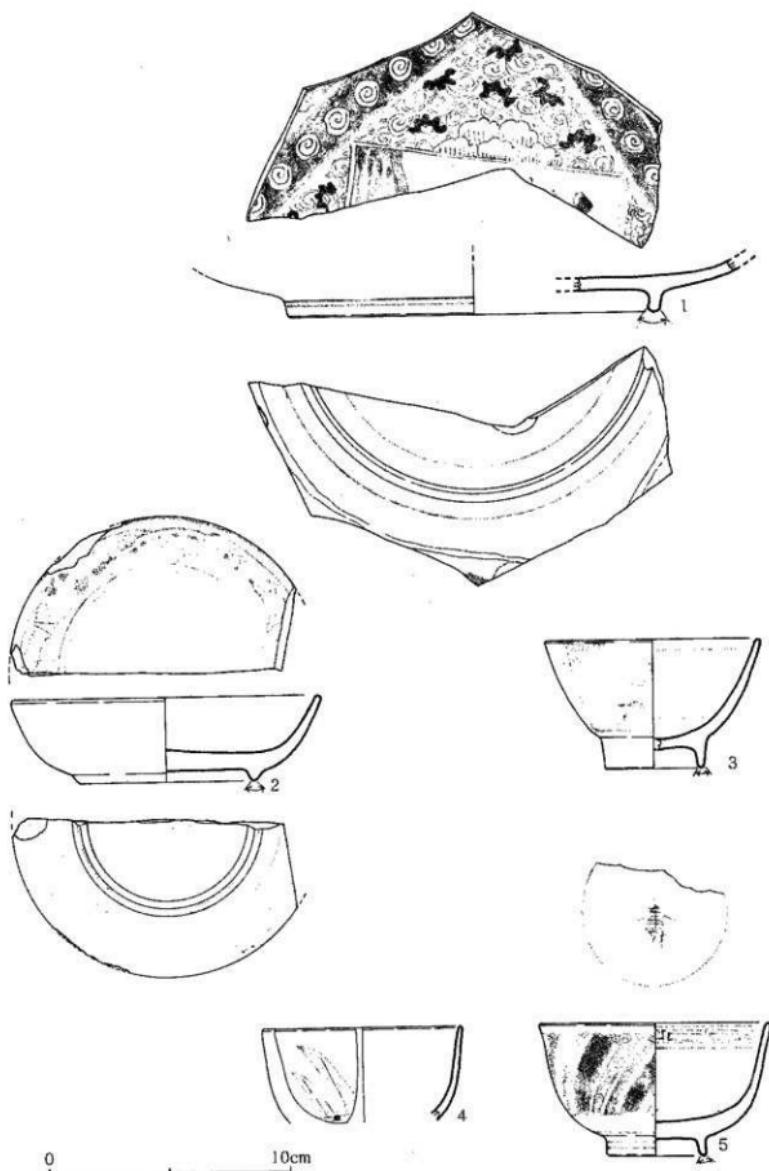
第11図 照湯遺跡出土遺物

1は大型の皿で、江戸時代に割れた後、補修した痕跡（焼き接ぎ）がある。焼き接ぎ遺跡の中では比較的良品であり、年代の古い製品である。2～5は江戸時代後期の一般的なもの。2の呉須は黒味を帯び、口唇部は鉄輪がかかる。6は江戸時代の壺。7は底部は円形、上部は菱形

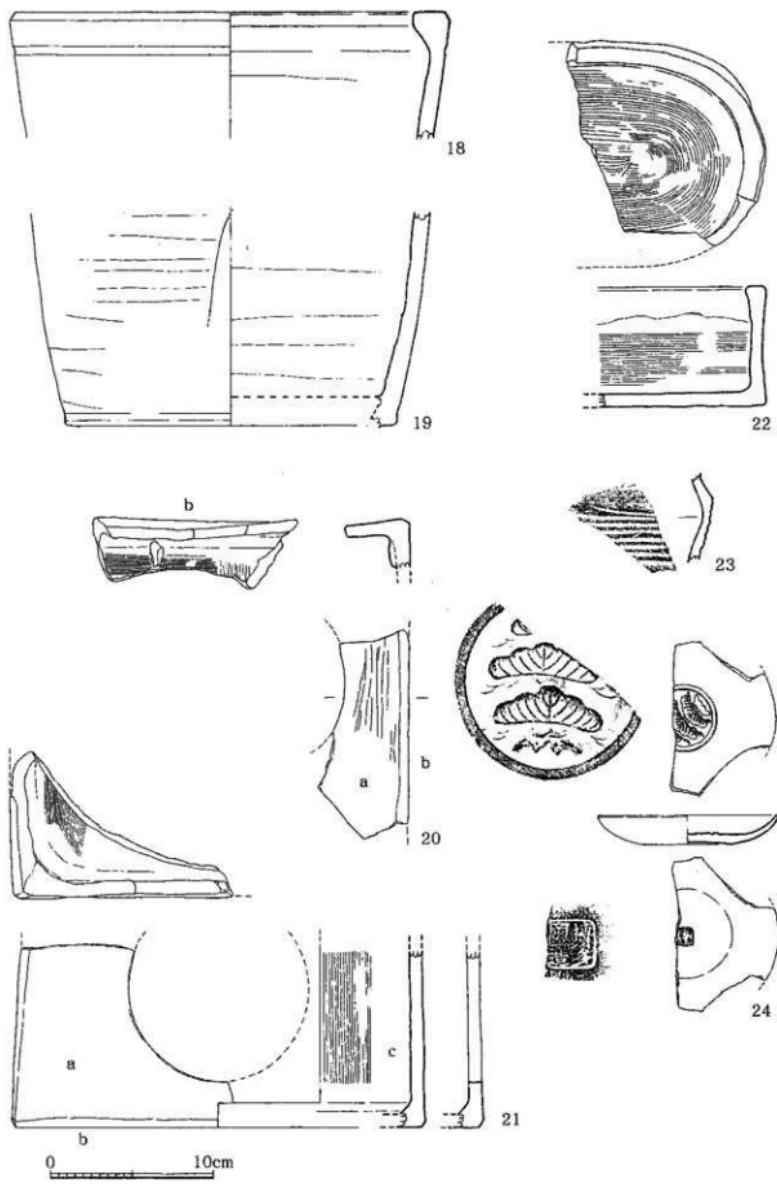
第15図 照湯遺跡出土遺物

18・19は同一個体の焜炉である。全面をヘラ具で横ナデ調整している。外面上部に沈線が巡る。下部には空気取入れ口が空く。外底面に一箇所盛り上がりがあるのは突起状部か。20・21は同一個体の破片で、全体形は分からぬが、<sup>火</sup>行火か。20のa面は磨かれ光沢がある。b面は刷毛具でなでたま。21の床に接するb面は刷毛具で継方向でなでたままで、側面a等は光沢を帯びる。内面は継方向の刷毛具痕をそのまま残す。22は平面形が梢円で、植木鉢の一種か。23は炭壺か。平行な突線が重なる。24は土師質の皿で、白色粘土を使用している。細かな金色の雲母片が含まれる。見込みに松の三段重ね紋を、外底面に一辺10mmの觸丸方形枠に「博多岡平追」の刻印がある。博多人形でも作るような良質の粘土である。見込みの円は器面より1mm盛り上がっている。

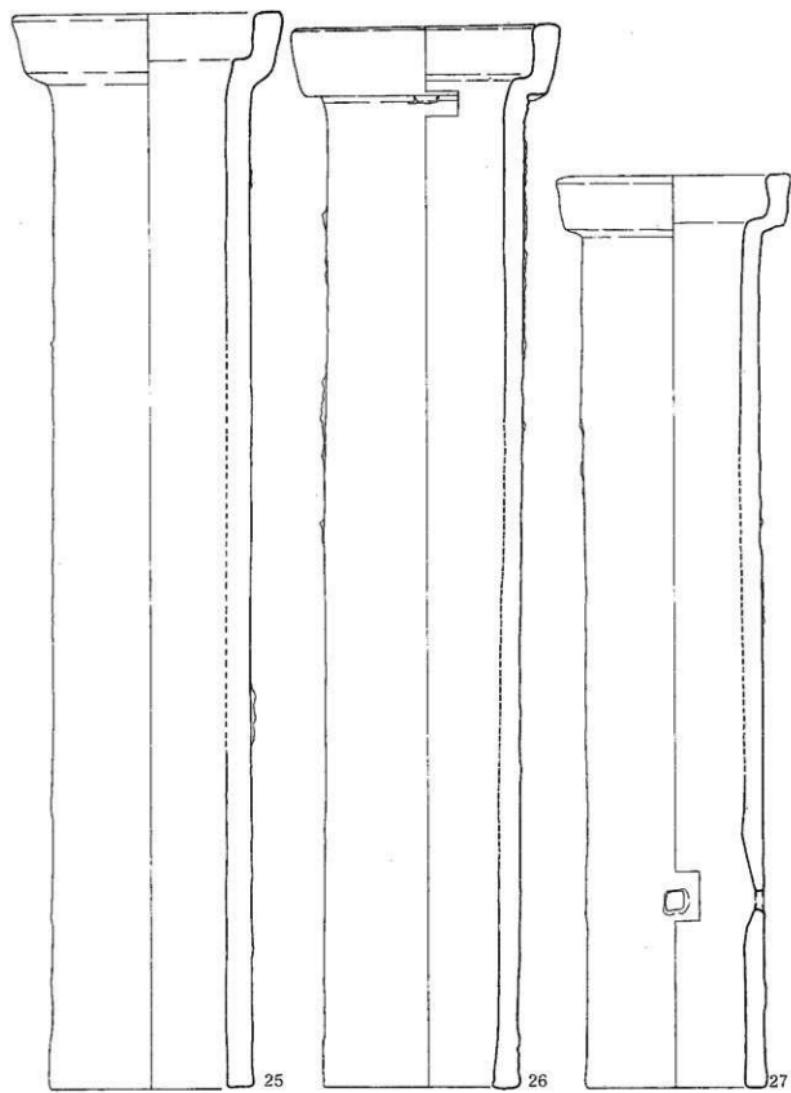
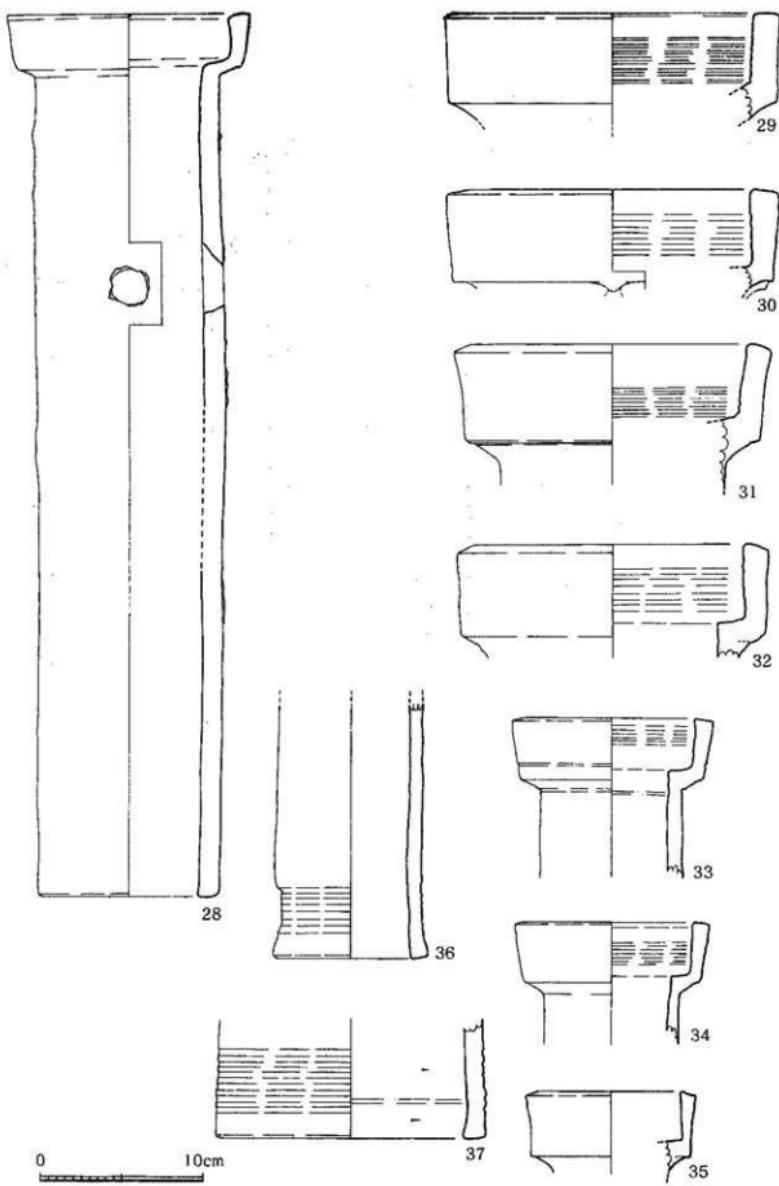
第16図 照湯遺跡出土遺物

土管を使った配水路が4条あった。いくつかを探り上げ説明する。図示したのはA区の1号配水路(25~28)、C区の2号配水路(36・38・39)、3号配水路(29~32・37)、4号配水路(40・41)である。33から35はどこのものか不詳。

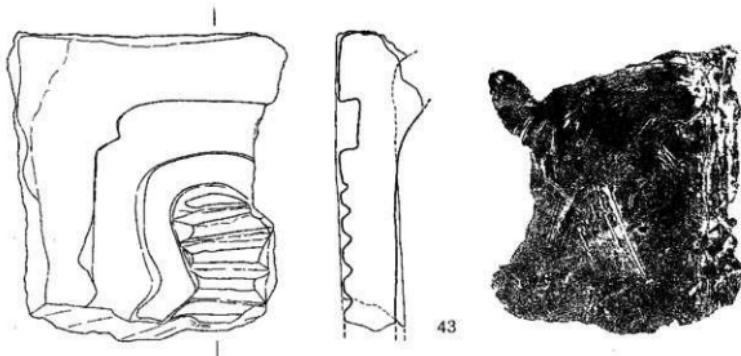
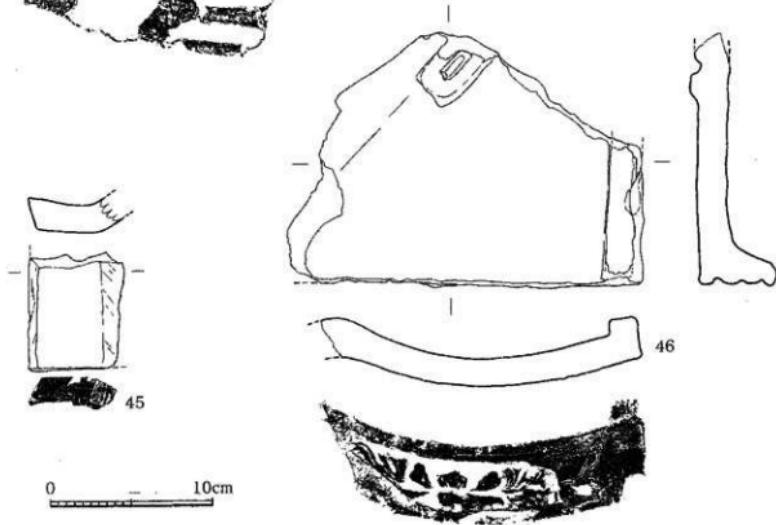
第19図 照湯遺跡出土遺物

43は鬼瓦である。照湯を再興した森藩久留島家の家紋は隅切り角に割三というもので、数字の三を中央部にもっている。出土した鬼瓦にも三に似た紋様が見られる。44は横状紋を中心飾りとする均整唐草紋の軒平瓦である。45は軒棧瓦の端部である。長方形枠に上下2字の刻印があるが読めない。上は「市」か。下は雁垂の中に「見」か。今のところ類例報告はない。46は屋根の曲がり角に使われる軒平瓦である。紋様は中心飾りが六葉の花卉状紋となる均整唐草紋である。44・46は北海部郡佐賀関町で生産された瓦である。

紋様のある軒先瓦は2点出土した。府内城三ノ丸遺跡出土瓦を分析した吉田寛氏の分類によると44は、府内城F-1類（18世紀後半）→F-2類（1820～1860年代）→「藏惣」刻印瓦（明治前半？）と変遷する系統の瓦に似ている（註4）。紋様が扁平化した「藏惣」刻印瓦よりは44の方が紋様帯が幅広い分、縱方向に伸びており、型的には若干先行しF-2類との中间的な特徴をもつている。46は吉田寛氏分類のG-2類（19世紀前半から中頃）に該当する。いずれも北海道郡佐賀関町で生産された瓦である。以上のように、内1点は19世紀前半から中頃のもの、残り1点は幕末から明治初頭と考えた。前者は再興時の建物に葺かれていた可能性がある。

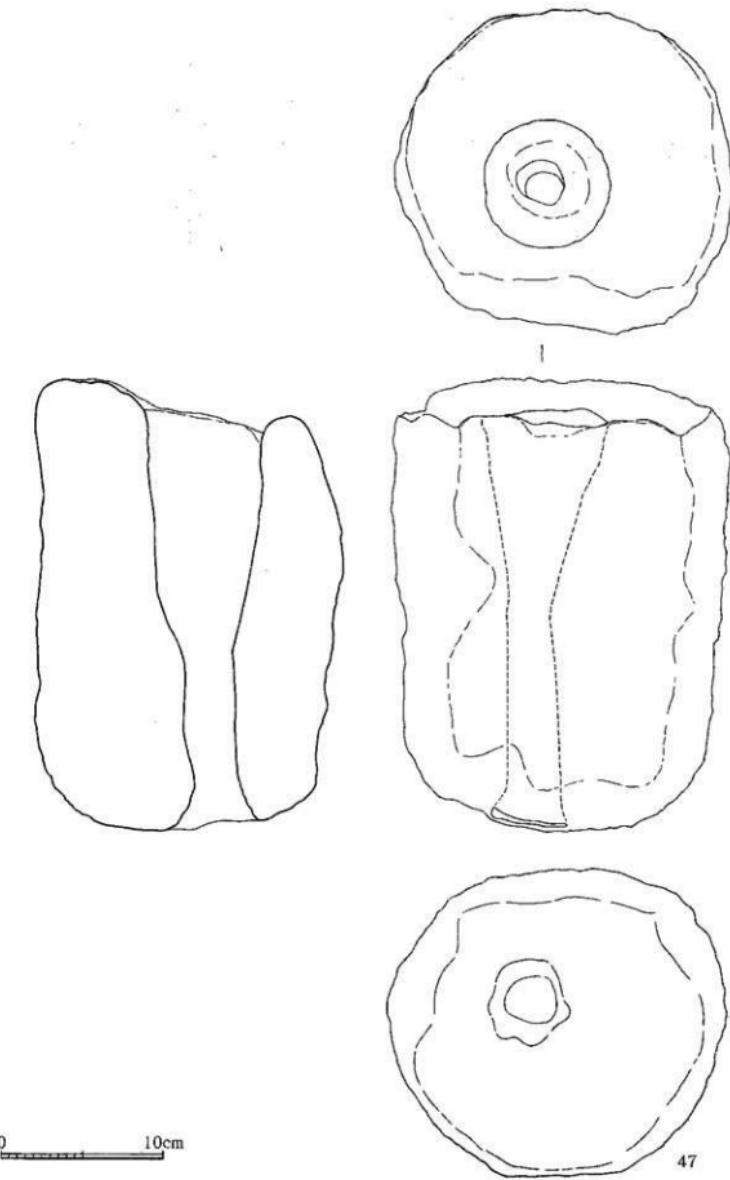
第20図 照湯遺跡出土遺物

47は表面全体に白い付着物が厚く付いた円筒形の石製品である。全体は荒割りによって成形され、上部は敲打でやや滑らかにされている。中心部に円孔が穿たれている。配水に関する遺物であろうか。孔の大きさからみて土管とは直接繋がらず、竹筒などを差し込んでいた物か。付着物が全体に付いた状態から、本来は湯の中に漬かっていたのであろう。

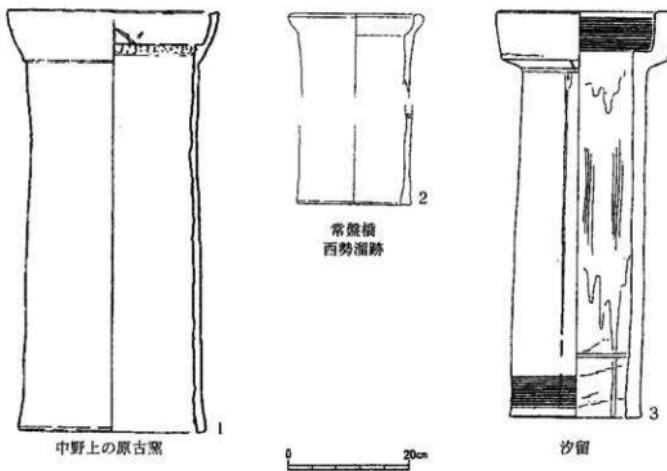
第21図 江戸～明治時代の土管

原村中野上の原古窯跡では「享」保七年-1722年と考えられるヘラ書きのある土管を含む一群の土管が出土している（註1）-第21図1）、江戸時代に属する土管は報告例が少なく、流通・変遷については分からぬ。口が開いている、外反しているのが形態的な特徴であり、類例は江戸期の北九州市常盤橋西勢溜り跡に見られる（第21図2）（註2）。土管はオランダ商館跡・平戸周辺・名古屋城・小倉城等では存在しないようである。江戸城下町遺跡でも調査例を知らない。下って、東京都沙留駅では最初の段階ではなく、明治5年から13年頃の間にに入ると思われる時期に使われはじめたことが報告されている（註3）。照湯遺跡の上管は1号と3号が比較的大きいが、若干相違点もある。3号の土管は横目による条線をもつが、1号には認められない。また、連結部にあたる上部の長さは3号の方が長い。この二つの特徴をもつのが沙留遺跡から出土し（第21図3）、前述のように明治5年から13年の間には使われだしたとされている。照湯遺跡の例は少なくともその頃までは遡る可能性がある。土管配水路により破壊され、それによつて先行することが推定できた石組配水路は江戸期のものと考える。調査区東側崖面やA区建物跡に直交あるいは平行しており、森藩による再興時に計画的に配置したものであろう。
