名古屋城調査研究センター 年報 4  
令和4年度

名古屋城調査研究センター

# 1 発掘・試掘調査

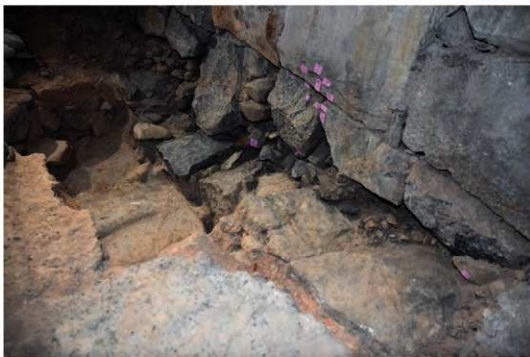
調査区①石列検出状況（南東から）

本調査区では昨年度調査により、近世に造成された土層(近世盛土)を掘り込んで掘え付けられた石列が検出されていた。しかしながら部分的な検出にとどまりその性格等は不明瞭であった。今年度はこれらの点を解明するため、石列延長線上東西にそれぞれ1.3×0.5m(西側は有識者等との意見交換を踏まえさらに1.3×2.0m拡張)の調査区を設定し石列の更なる検出を試みた。

調査の結果、調査区東西で石列の延長を4石分確認し、構成する石材の総数は7石となった。石質は硬質砂岩1石、花崗閃緑岩6石であり、名古屋城石垣に使用されているものと同様である。花崗閃緑岩の2石には矢口長約10cmの矢穴痕も確認された。未だ部分的な検出に留まるもの、天守北面ラインに平行して石材が並ぶこと、石材の規模、形状、加工方法等も石垣に使用されるものと類似することから、近世期穴蔵石垣の根石部分と考えている。

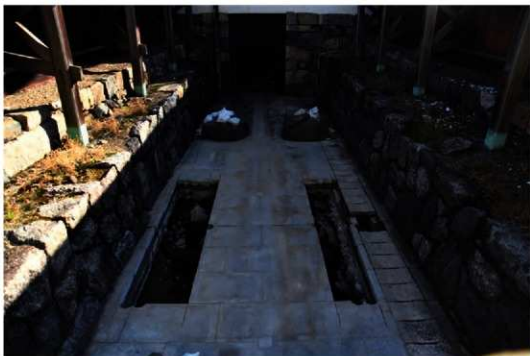
調査区②全景（北から）

橋台における遺構の残存状況を確認するため、橋台中央に5.0×4.0mの調査区を設定した。しかしながら、調査区中央には戦後の天守閣再建工事に埋設されたボックスカルバート(通信線を収納するためのコンクリート構造物)が存在するため、実際に掘削したのは調査区西側3.5×0.6m、東側3.5×0.9mである。

調査の結果、東西両方で天守閣再建工事の際の掘り返しの痕跡(攪乱)が確認されたが、一部では近世に造成された土層(近世盛土)、橋台側面石垣の下端部分とそれに伴う捨て石等を検出した。

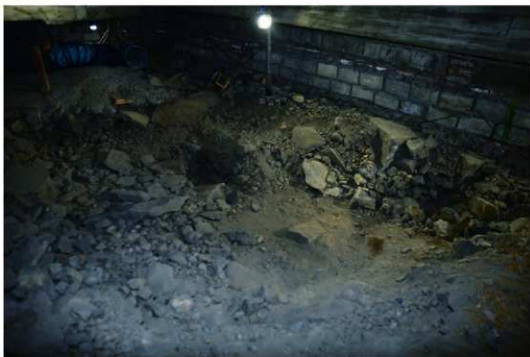
調査区①完掘状況（南から）

当時の工事写真等から比較的戦災後の改変が少ないと考えられる天守台石垣北東隅角部において、遺構の残存状況を確認するために設定した調査区である。4.1×3.0mの調査区を設定し約1.0m掘削したが、天守閣再建工事時の砂と礫を多量に含む攪乱土が厚く充填されており、近世遺構等は検出できなかった。

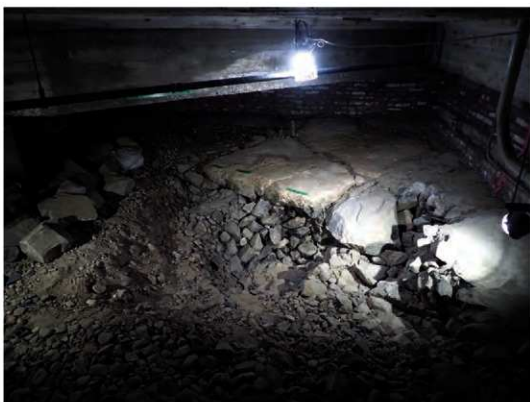
調査区③完掘状況・「コンクリート」敷設面検出（北から）

調査区①と同じく戦災後の改変が少ないと考えられる天守台石垣南西隅角部での遺構の残存状況を確認するために設定した調査区である。2.9×2.5mの調査区を設定し約1.0m掘削した。本調査区では隅角部付近を中心に「たたき」が敷かれ、その直下には砂を含まない栗石状礫層が堆積していた。これらは当時の施工図面等から昭和27～31年(1952～1956)の戦災後の修理積み替えに伴う施工と考えられ、それ以降の天守閣再建工事時においてもこの周辺は改変が及ばなかったことが明らかとなった。

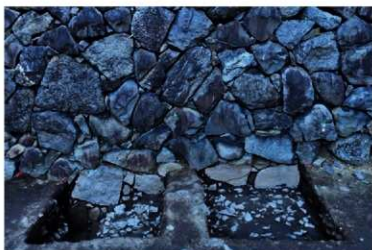
調査区全景と石垣地中部分の状況（西から）

石垣の状況としては、土層の堆積状況、石材の形状、加工方法等からおおよそ現在の堀底面より上で濃尾地震後の積み直しが行われたことを確認した。濃尾地震以前の石垣については目視の限りでは石材の劣化や割れ、膨らみ等の変状は確認できなかった。

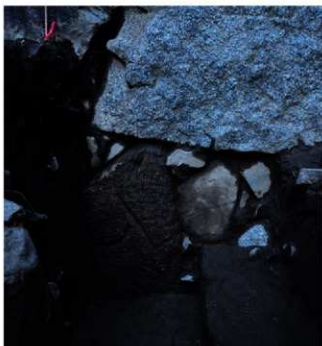
石垣地中部分の状況（西から）

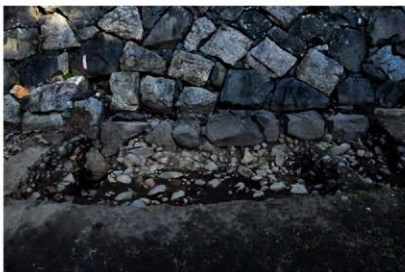
調査区イ 突出部（写真右側）より連なる石垣（西から）

土橋石垣の裾部に見られる築石突出の状況を把握するため、石垣裾部に6.0×2.0mの調査区を設定し、地表下の現代に造成された土層、明治24年(1891)の濃尾地震時の石垣崩落に由来する可能性がある礫や割石を多数含む層まで面的に掘り下げ、最小限の範囲でその下層の近世に造成された土層(近世盛土)まで掘り下げた。掘削の結果、築石突出部に連なる石垣が近世盛土層中まで検出され、突出部は濃尾地震による石垣崩落以前に築造された石垣の一部であることを確認した。そのため、濃尾地震後、崩落前の石垣より約0.5～0.7m内側より積み直しを行ったこととなるがその理由は不明である。

以上の通り、土橋石垣は濃尾地震による崩落前の石垣より若干内側に築かれている状態であり、通常の石垣に比べ安定状況が不明瞭である。今後は石垣のモニタリング調査等も実施し、定期的に確認する。

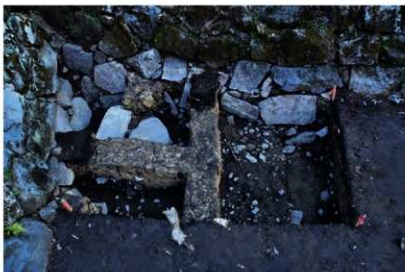
調査区ロ全景（北から）

掘削の結果、現況石垣の下部を2段分検出したが、目視の範囲では築石の割れやゆがみ等の大きな変状は確認できなかった。

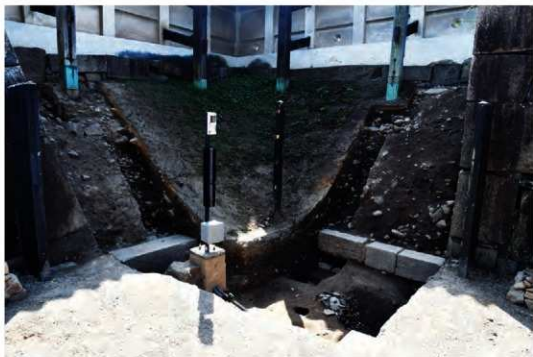
調査区3・4完掘状況(北西から)

試掘調査の結果、雁木に関連する遺構として、雁木の最下段と考えられる切石、石垣表面を階段状に割り取った加工痕、土塁斜面に密集する円礫などを確認した。切石はすべての調査区の斜面裾部に横並びの状態出土した。そのうち1箇所では切石が抜き取られていた。また、かつて雁木と接していた石垣面において、石垣の表面を割り取った加工痕がみられた。加工痕は雁木に関連するものと考えられるが、部分的にしか認められず、雁木の段数を確認することはできなかった。すべての調査区で土塁斜面部に円礫が密集する状況を確認したが、円礫より下層で瓦を確認したため、築城当初の背面構造からは改変されていると考えられる。

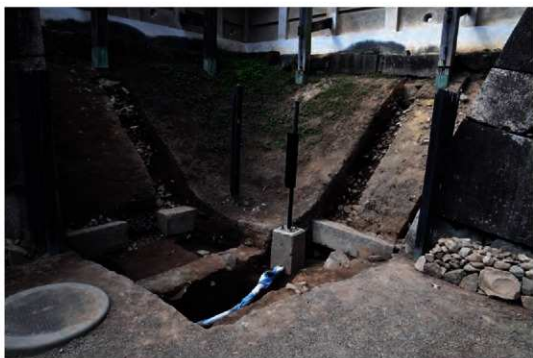
調査区5・6完掘状況(北東から)
