# 松倉城跡総合調査報告書

THE COMPREHENSIVE REPORT OF MATSUKURA CASTLE

岐阜県高山市教育委員会

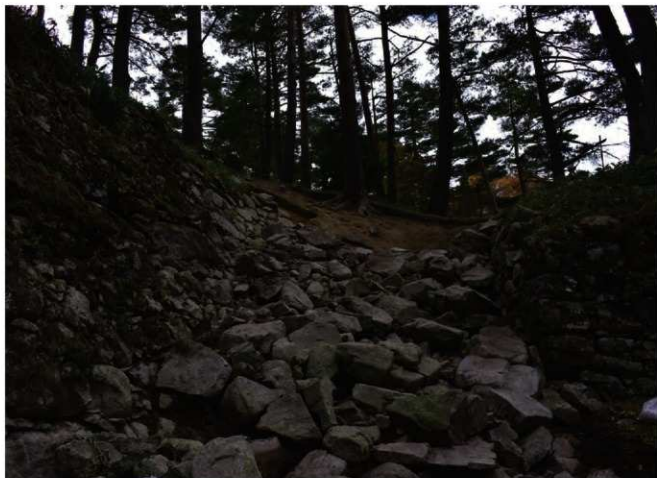
1 破城による落石で塞がれた出柙形虎口へ向かう通路

**出枡形虎口** 三ノ丸の南面に付き、長方形を呈す。北面の一部と西、南、東面を石垣で囲む。西側が出入口となるが、破城による大量の石垣石材によって塞がれている。出枡形虎口の南側斜面には巨石が連なった露頭がみられる。

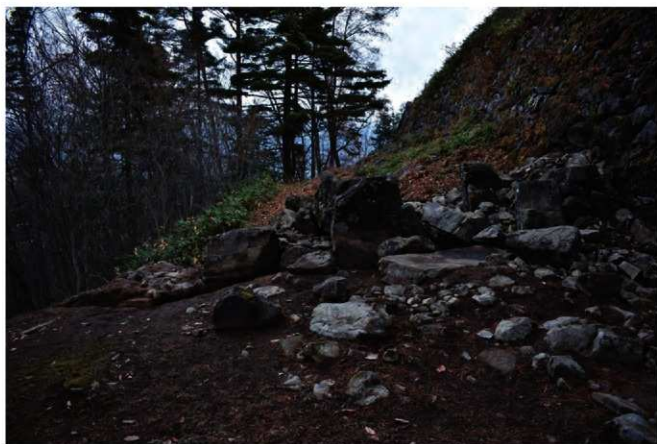
2 三ノ丸埋門

埋門と本丸外曲輪石垣の接合部分は、本丸外曲輪石垣の積み方が他の部分と異なり小型の石が用いられている。埋門が破壊された影響か、接合部分では一部石が抜け、内部の土が流出した痕跡があり、現状でもややはらみがみられる。埋門は、本丸石垣の構築と同時期に造られたものと考えられる。

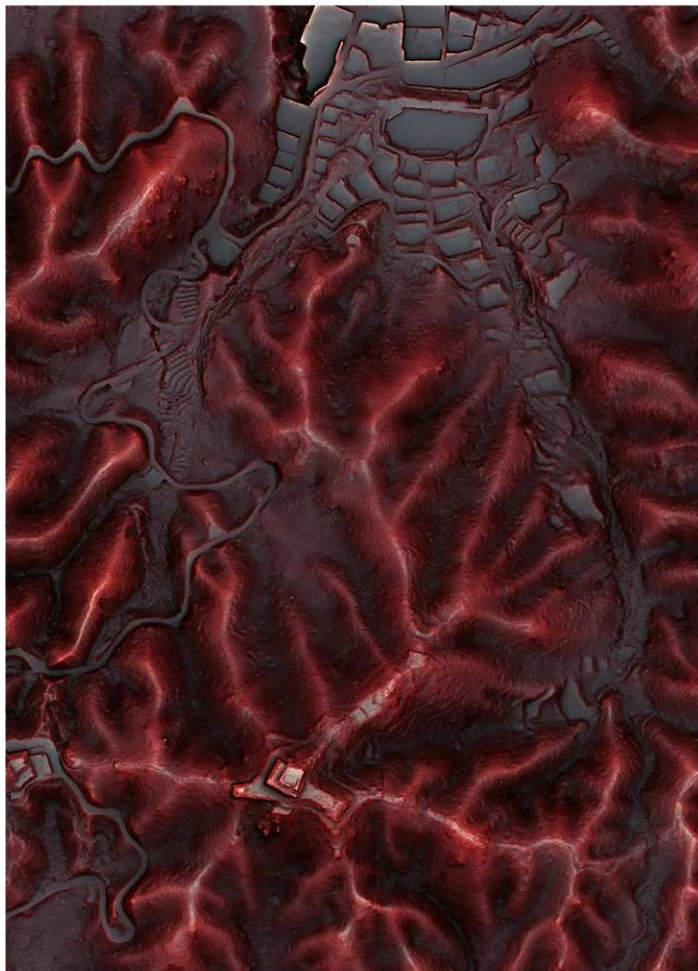
第6図 松倉城跡赤色立体地図（4000分の1）

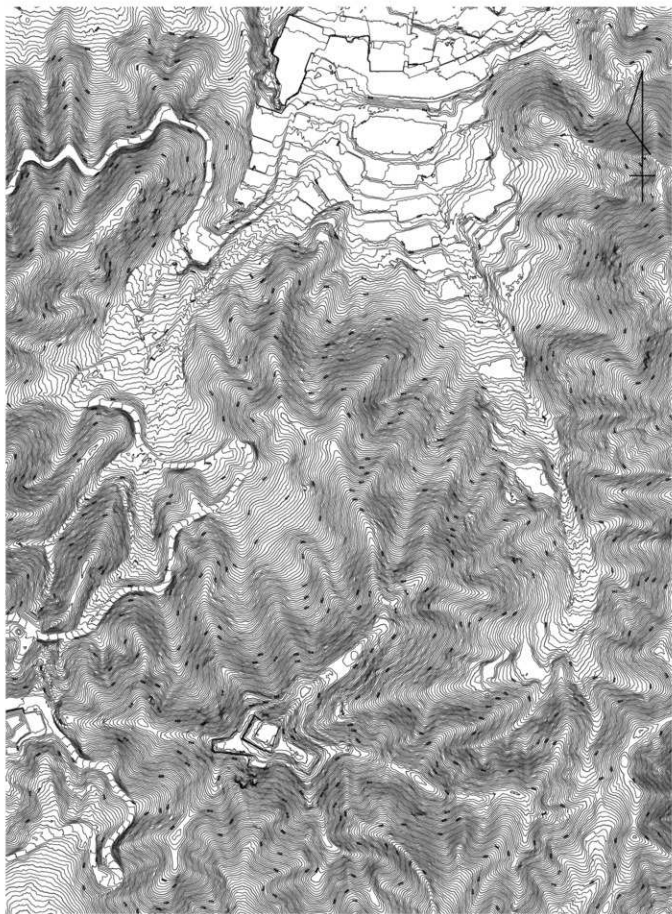
第7図 松倉城跡等高線図 (4000分の1)

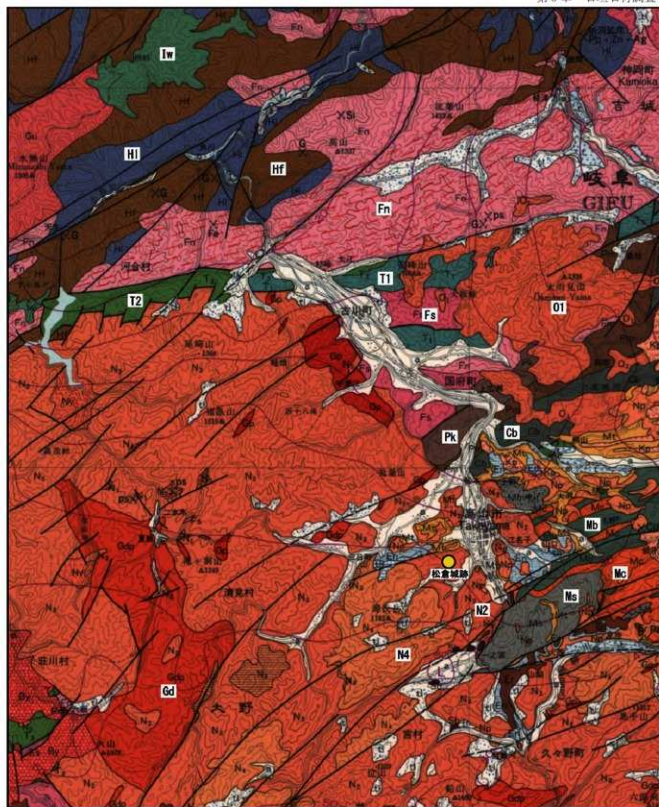
第10図 松倉城周辺の地質(山田ほか, 1989の20万分の1地質図「高山」を編集)

ジュラ紀の船津型の黒雲母花崗岩-花崗閃緑岩(Fn;斜破線部は眼球状マイロナイト及び縞状マイロナイト)、下之本型の角閃石トータル岩-花崗閃緑岩及び黒雲母角閃石花崗閃緑岩(凡例 Fs)が分布する。

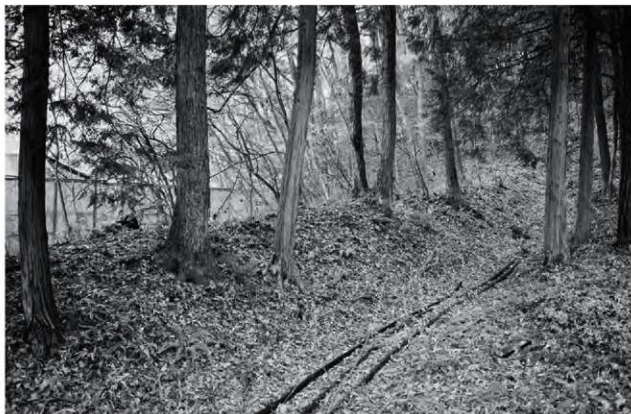
写真 20 飛騨の里旧新井家横に残る土塁

松倉山の北側山麓、飛騨の里には松倉城に関連すると思われる土塁が残っている。長さ55m程で、東端は山の斜面に取り付いている。松倉城に続く吾神谷を塞ぎ、城域と城下町を隔てていたと考えられる土塁である。土塁の内側(吾神谷側)に沿って溝状の窪みがあり、旧中藪家前にはやや広い平地が広がる。この平地は「蔵屋敷」と呼ばれており、かつて焼米が出土したとの記録が残る。飛騨の里建設の際に大規模な造成が行われた中、残された貴重な遺構である。

吾神谷沿いには屋敷跡とされる平坦面が並び、一部には敷地端部に石積みがみられる。谷の出入口にある飛驒の里内には、長さ約 55mの土塁が残る。土塁は五阿弥池工事の際に一部破壊された可能性があり、かつては谷を閉塞し、城と城下を隔てる防御施設であったと考えられる。

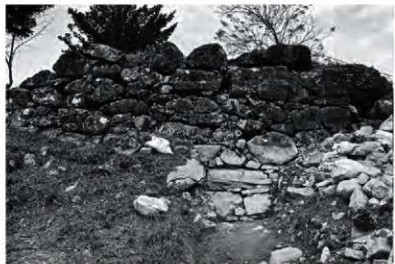
写真 25 石垣② 本丸内曲輪南外面

発掘調査が実施されたため、西側と南側については、石垣の最下段が確認されている。石垣の最下段には、胴木やグリ石等の補強の石垣は存在せず、基盤層を形成して石材を固定していた。東側石垣①は、本丸内曲輪の崩落土により幅約1.5m×高さ1.0mが埋没、南側石垣②は、本丸内曲輪の崩落土により幅2.0×高さ1.0mが埋没していた。石垣①と②については、現状で約2.5mの高さを有している。また、石塁内側の石垣の残存状況については、南側が良好に残るものの、北側はほぼ失われており、ラインのみ旧位置を留めているに過ぎない。石塁内側の石垣については、最も残りの良い⑦の南側で約1.0mになる。また、東側二ノ丸との比高差は、⑪の石塁上面で約6.5mとなる。
