国宝薬師寺東塔保存修理事業にともなう発掘調査記者発表資料

2015年8月17日(月)

法相宗大本山 薬師寺

要 旨 基礎工事にかかる追加発掘調査を実施中の薬師寺東塔において、地盤改良の一種である掘込地業を検出した。また掘込地業から和同開珎が合計4点出土し、出土状況からみてこれらと和同開珎は、東塔基壇築成にともなう地鎮供養に用いられたと考えられる。

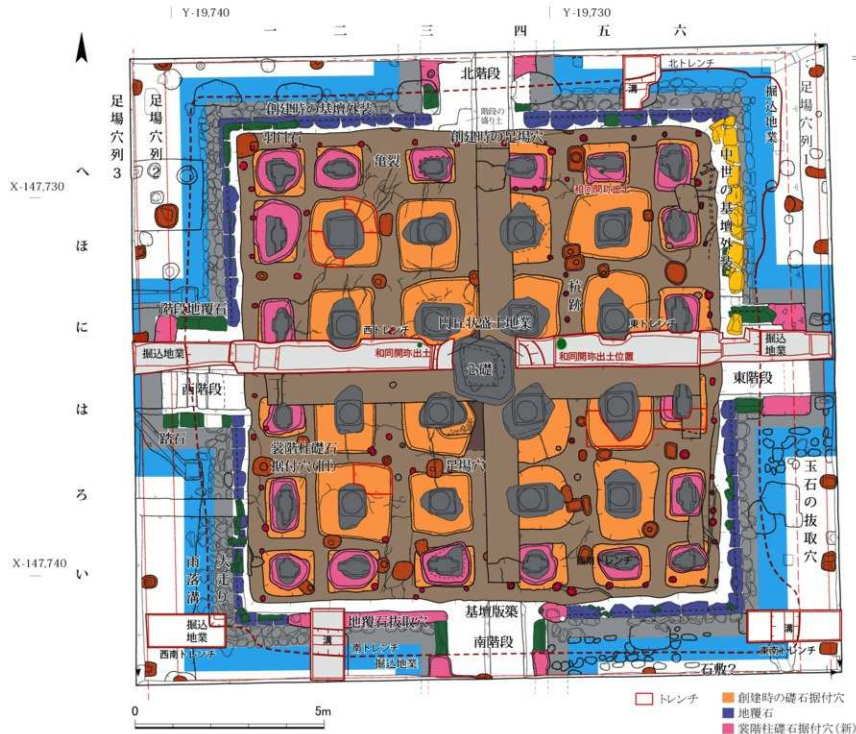
図1 調査区平面図 1:100

古代における地盤改良工事の一種である掘込地業(図3)を基壇版築の下で検出した(図1)。掘込地業は、東西・南北とも一辺15.7m前後のほぼ正方形を呈し、深さ0.4～0.7m、伽藍一帯

を25～80 cmほどの厚さで整地した後に掘り込んでいる。埋土は、シルトを主体とした粘質土と砂とを交互に重ねる。また底面は、心礎付近で海拔高（以下略）59.30m前後、掘込地業の縁辺で59.0m前後と、中央から外側へむけて傾斜をもつ。なお、掘込地業の立ち上がり付近では、幅30 cm、深さ10 cm程度の溝がめぐることから、傾斜をもつ底面とあわせて掘込地業掘削にともなう排水を考慮した構造と考えられる。

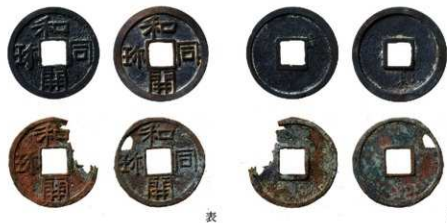
図2 地覆地業から出土した和同開珎 1:1

心礎東辺から東へ1.3m付近、基壇上面から約1.7m下の掘込地業内から和同開珎が合計4点出土した（図2）。和同開珎のうち2点は完形、残る2点は一部腐食しているものの、状態はよい。出土した和同開珎は、すべていわゆる新和同で、同一層から散乱した状態で出土した。加えて、掘込地業の最下層より1層上で出土したことなどから、東塔の造営を開始してほどなく、銅銭を用いる地鎮供養をおこなったと考えられる。なお、和同開珎が出土した土層については、銭貨以外の地鎮具の存否を確認するため周辺の土壌を洗浄したが、他に遺物は確認されていない。

今回出土の和同開珎は、出土状況からみて東塔基壇築成にともなう地鎮供養に用いられたと判断できる。具体的には、掘込地業の基底部近くという東塔造営のごく初期に、容器におさめることなく、貨幣を直接掘込地業に埋納する地鎮供養をおこなったと考えられる。

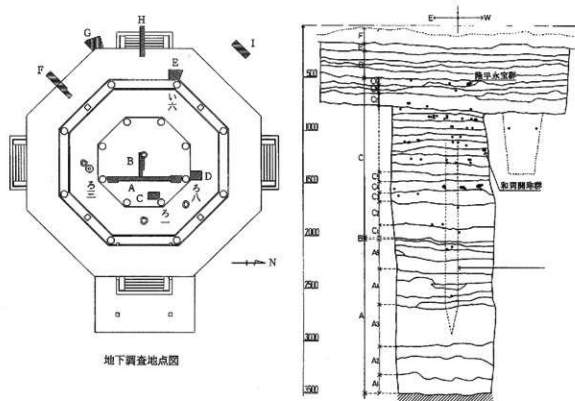
図5 興福寺南円堂トレンチ配置図および基壇の断面と銅銭出土位置

古代寺院主要堂塔の基壇築成にともない、容器をもたない地鎮供養をおこなったとされる例は（次頁・表）、川原寺塔（7世紀後半）、元興寺塔（8世紀後半）、法華寺東塔・西塔（ともに8世紀後半）、西大寺東塔（図4）・西塔（ともに8世紀後半）、興福寺南円堂（9世紀初頭、図5）、だいじちやま大市山遺跡建物1（兵庫県豊岡市、9世紀代以降）、醍醐寺五重塔（10世紀前半）の9例を数え、東塔が10例目となる。心礎据付穴から半蔵された無文銀銭および金銅円板が出土した川原寺塔のをぞき、一連の基壇築成にともなう地鎮供養は、奈良時代後半以降の例に限られていた。今回、天平2年（730）建立と伝わる東塔でその存在があきらかとなり、基壇築成時に容器をもたず銭貨を用いた地鎮供養の諸例のうち、広く流通した貨幣を用いるものとしては、東塔が最古の例となる。
