平城宮東院地区の発掘調査（平城第593次調査）記者発表資料

奈良文化財研究所都城発掘調査部

調査地：特別史跡平城宮跡東院地区

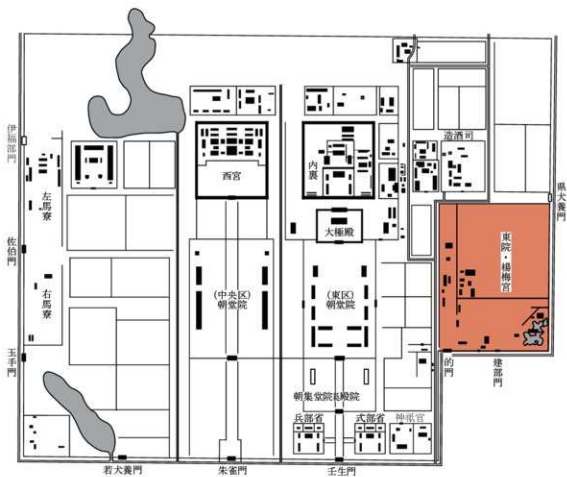
図1 奈良時代後半の平城宮
(井上和人『日本古代都城制の研究』所収図に加筆)

平城宮は約1km四方の東側に東西約250m、南北約750mの張り出し部をもち、その南半の南北約350mの範囲を東院地区とよんでいます(図1)。『続日本紀』などの文献により、東院地区には皇太子の居所である東宮や天皇の宮殿がおかれたことが知られています。また、神護景雲元年(767)に完成した「東院玉殿」や、宝亀4年(773)に完成した光仁天皇の「楊梅宮」は、この地にあったと考えられています。

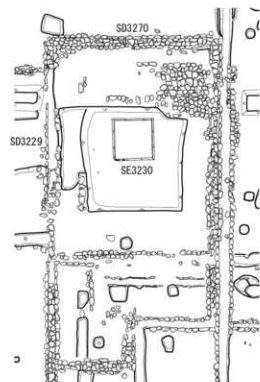
図4 平城宮の主要な大型井戸 1 : 200

平城宮内では、これまでの調査で東院地区のほか内裏^{だいり}地区や造酒司^{ぞうしゅうし}地区などで似たような構造の大規模な井戸が見つかっています（図4）。今回検出した井戸は付属施設を含めると、内裏地区の井戸に匹敵する宮内最大級の規模であることがわかります。

井戸は周囲に石組溝が付属する大規模なもので、東西溝1・2やL字溝と建物2などが一体となり計画的に設置されています。
