# 平城宮東院地区の調査

平城第 633 次調査記者発表資料

奈良文化財研究所 都城発掘調査部（平城地区）

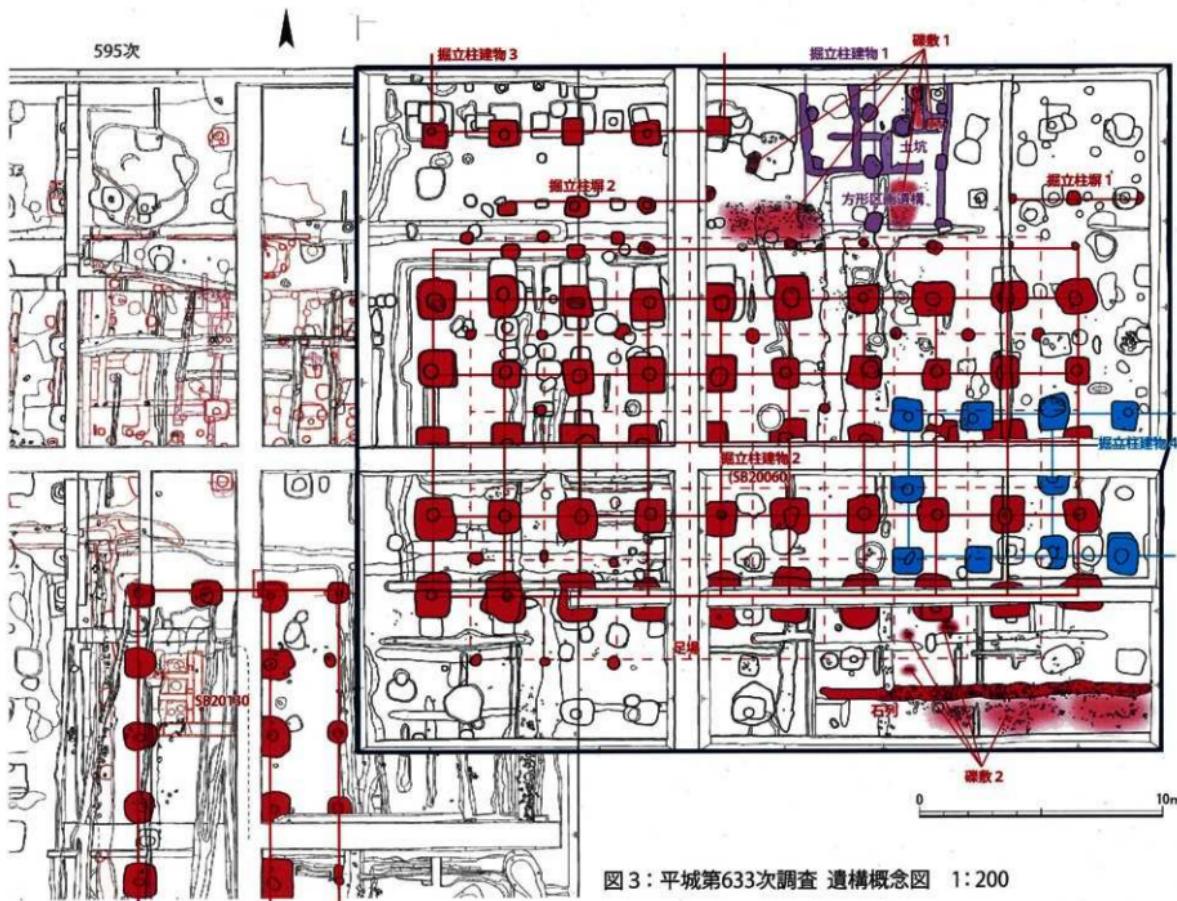
図3：平城第633次調査 遺構概念図 1:200

**掘立柱建物2（SB20060）：**調査区中央部で検出した桁行9間×梁行4間の東西棟建物。第595次調査で検出した掘立柱建物SB20060の東延長部分であり、柱間寸法は桁行・梁行とともに約3.0m（10尺）等間である。柱掘方は一辺1.0～1.8mで隅丸方形を呈する。

また、北側柱筋から約2.1m（7尺）北側に、建物と柱筋を備える柱穴列を検出した。一辺0.4～0.8mで、楕円形または隅丸方形を呈し、一部に礎石とみられる自然石が残る。掘立柱建物2の付属施設と考えられる。

**足場：**掘立柱建物2の内外で検出した小柱穴。径0.3～0.5mの不整円形を呈する。掘立柱建物2の柱筋の中間で検出した。その配置から掘立柱建物2の建設または解体時の足場穴とみられる。

**礎敷1：**調査区北部で検出した礎敷。掘立柱建物2の北側に広がる。径約10cmの礎を敷いた上に、径1～5cmの小礎を敷く。

**礎敷2：**調査区東南部、掘立柱建物2の南側で検出した礎敷。径約10cmの礎が残る。

**掘立柱建物3：**調査区西北部で検出した南北棟とみられる建物。調査区北方へと続く。柱間寸法は約3.0m（10尺）等間。掘立柱建物2や後述の東西塀2と柱筋が揃う。

**掘立柱塀1：**調査区東北部で検出した東西塀。2間分を検出した。柱間寸法は約3.0m（10尺）等間で、柱掘方は一辺約0.6mの隅丸方形を呈する。掘立柱建物2や後述の東西塀2と柱筋が揃う。

**掘立柱塀2：**調査区西北部で検出した東西塀。3間分を検出した。柱間寸法は約3.0m（10尺）等間で、柱掘方は東西約1.0mの隅丸方形を呈する。掘立柱建物2・3や東西塀1と柱筋が揃う。

**石列**：調査区東南部で検出した東西石列。上面に平坦面を揃えた自然石が、断続的に合計 21 石残る状況を確認したほか、幅約 0.6m の抜取溝を東西約 14m 分検出した。西側は削平され、東側は調査区外に続く。抜取溝の埋土は砂質で瓦磚類・土器を多く含む。

## 2. 主な検出遺構（図3）

本調査区では奈良時代末頃の整地土を除去した面で、大別して3時期（古い方からA～C期と呼ぶ）の遺構を検出した。B期は東院の時期変遷の3～5期（天平勝宝～神護景雲年間、749～770）の範囲におさまる時期とみられる。ここでは大型の掘立柱建物SB20060（掘立柱建物2）を検出したB期を中心に述べる。

A期は掘立柱建物2より古い時期である。主に調査区北部で検出した。南北棟とみられる掘立柱建物1（桁行2間以上×梁行2間）と、複数の溝によって区分された方形区画遺構、土坑などを検出した。なお、方形区画遺構や土坑は地上式竈に関連する遺構とみられ、掘立柱建物1はこれらの覆屋と考えられる。

C 期は掘立柱建物 2 より新しい時期である。調査区東部で掘立柱建物 4（桁行 4 間以上 × 梁行 2 間、間仕切り柱をもつ）を検出した。
