特別史跡

一乗谷朝倉氏遺跡発掘調査報告 22

第42次調査

福井県立一乗谷朝倉氏遺跡博物館

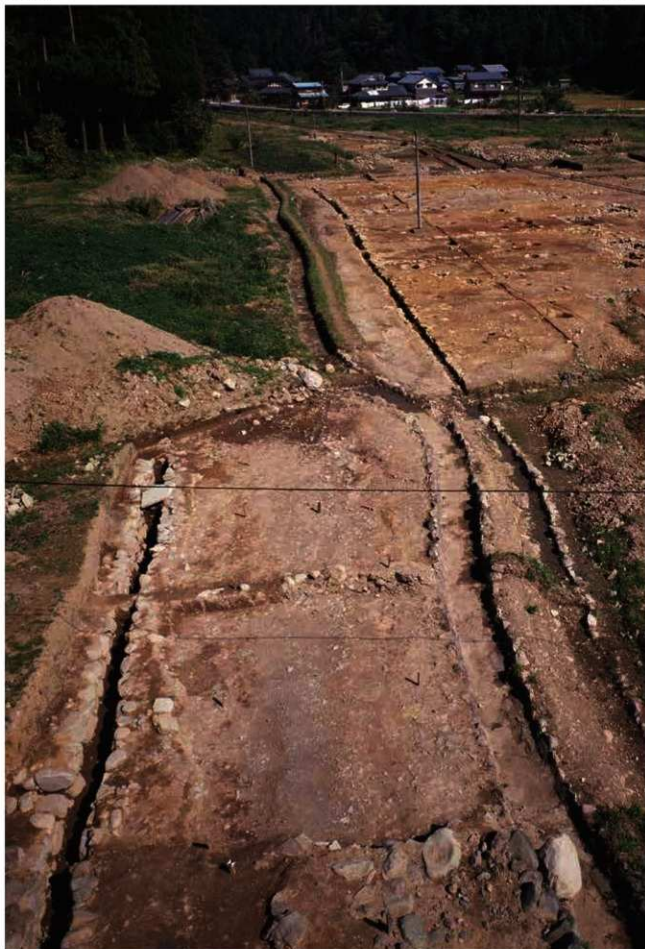
(9) SS945 (南北幹線道路)・SD518・SD1851 (南から)

SS495 一乗谷川左岸を南北に貫く幹線道路である。今回の調査では、第17次、第36次調査で検出した道路の延長部分を検出した。これまでの調査では道路幅が未確定であったが、今回の調査で側溝を含む道路幅が約8.5mと判明した。SS495は、地形に沿って北側へ緩やかに傾斜しており、H区の北端で東西道路SS1850及びSS2501と交差する。交差点の北側は南北道路SS5801に接続する。また、本調査区において、SS495から東側に延びる東西道路SX1928を検出した。SS495の東西には屋敷区画が整備されており、道路軸に直交する方向の区画溝によって各区画の南北境界が設定されている。
