# 特別史跡 一乗谷朝倉氏遺跡XV

昭和58年度  
発掘調査  
整備事業概報

福井県立朝倉氏遺跡資料館

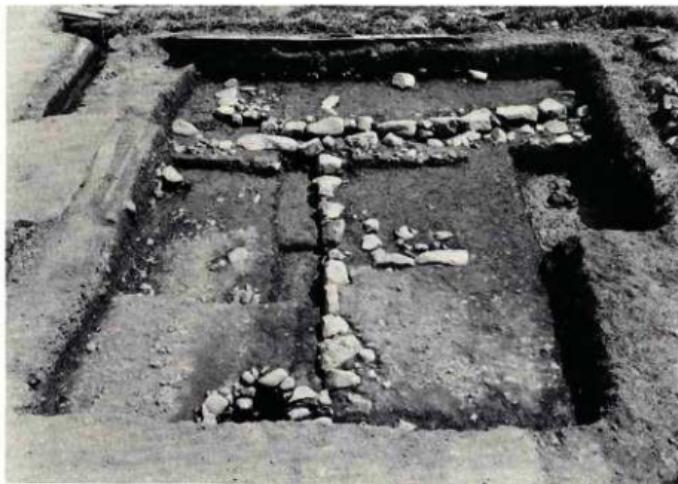
挿図1 第45次発掘区全景（南から）

第45次発掘調査は、城戸ノ内地区の消防器具置場建設に伴なう事前調査として、昭和58年6月3日から6月9日までの7日間発掘調査を行った。地番は福井市城戸ノ内町瓜割流13-46、調査面積は63m<sup>2</sup>である。

調査地区は朝倉館の北約150mに位置する。地籍図や、昔は県道を狹んで発掘区北西にある巨石が列状に並んでいたとの言伝えなどから、館の「北御門」からのびる幹線道路が予想され、今回の調査はこの幹線道路を確認することを主眼とした。しかし、調査面積が狭いこともあって所期の目的を十分果せず、SV 2676以西の砂利敷がその可能性を推定させるにとどまった。

遺構は、東西方向の石組溝 SD 2675と南北方向の石列 SV 2676によって3地区に分けられる。SV 2676以西の砂利敷は一乗谷川以東の幹線道路と断定するには砂利が薄く、SV 2676とSX 2679を道路の境界と考えると互に反対に面を持っている点も幹線道路とは考え難い点であった。石組溝 SD 2675は所々に長さ50cmをこえる大石が使用されているが、発掘区西端近くで行先不明となり、深さも30~40cmと浅く、各時期にわたって長く使用された溝ではない。

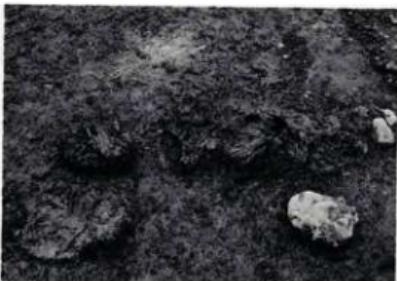
挿図3 こけら經・筆塔婆出土状況

こけら經・筆塔婆 今回出土したこけら經と筆塔婆は、その出土量もさることながら、出土状況と遺構との関連からも大いに注目されよう。こけら經は、幅2~3cm、長さ30cm程の薄い剝板に法華經が書写してある。こけら經と、「南無妙法蓮華經」と題目のみを書いた筆塔婆は、第6図にa~jの符号を付した地点でみつかった。a・f、b・c、g・hでは、こけら經の束が2本組みになって地中に立てた状態で埋っていた。これらの束は、保存処理上の問題があるので一枚ずつに剝すことはまだしていない。したがって、これらの束に何が書かれているのか不明であるが、aの束から剝れた断片には法華經卷五の安樂行品が書かれており、他の地点でみつかったこけら經は法華經だけであること、卒塔婆に書かれた文面やここから出土した石塔の銘文に法華題目が多く、日蓮宗系寺院の存在が推測されること等から、これら6本のこけら經の束も法華經を書写したものであると考えられる。d・e・iでは、こけら經と筆塔婆とが混在して横倒しになっていた。dには法華經の方便品、eには同序品と方便品、iには法師功德品を書写したこけら經があったが、法華經全巻の揃いではない。南部西大寺にはこけら經を書写する際の手本として使用するために、春日版の法華經を20行宛に切断して折本装に仕立てたものが残っている。17文字を一行として(例は20字一行)、20行で一冊としたものが204冊あり、行数は4000行を越す。したがって、一行をこけら經一枚に書写すると、法華經全巻を書写するために剝板が4000枚以上必要となるので、今回出土した6本の束だけで24000枚以上あることになる。こけら經の書写は頓写と称して法華經全巻を一日で書写してしまうので、何人かで分担して写経をしたものであるが、そのためには前述の如き手本の存在は便利であったと思われる。頓写経は速写することが目的であるので誤写脱漏が多いといわれるが、今回出土したこけら経にもその例が散見できる。eから出土したこけら経の中に、「□大乗声聞若菩薩聞所說法 一ノ廿一」と書いたものと、「\_\_\_\_\_行道\_\_\_\_\_一ノ十七」と書いたものがある。右下に小さく書かれた「一

笠塔婆は、d, e, i, jにおいて出土した。頭部を山形に尖らせてあり、大きさは一定しないが、幅2cm前後、長さ23cm程のものが多い。20枚前後で一把になっていたようで、完形に近いものの中には17枚重なっていたものがある。法華題目を記したものがほとんどであるが、一把の一番上の一枚だけは題目の下に「為慶春童子」、「為慶春童子一周忌也」、「為慶春童子聖靈」と被供養者の名を記したものもある。慶春童子の名を記したものは、d, e, iから約20点出土した。笠塔婆は、こけら経のように束にして地中に埋納した形跡はなく、20枚位の把をいくつも無造作に地面に置いただけのようである。

ノ十七」「一ノ廿一」という数字は、法華經の卷一を20行宛区切った時の第17番目、21番目のグループという意味であって、前記西大寺所蔵の折本でいえば卷一の分の第17冊と21冊に書かれている分ということになる。ところで、「一ノ十七」の文字は読みにくいが3文字は「所行道」と読める。これは実は「一ノ十七」ではなくして「一ノ十六」の第5行目にあたるのである。しかも、「一ノ十七」の上には本来ならば「一ノ十五」にあたる分の後から四行目を書写したものが重っていた。「一ノ十六」とすべきものが「十七」になっているのは、誤記ではなく、あるいは行の区切り方が20行宛でなかったのかとも思われるが、明らかに3行分の脱落があることは確かである。「一ノ廿一」と記したものも、20行宛で区切った場合確かに「一ノ廿一」に該当するのであるが、やはりこれも前四行が脱落しているのである。こけら経を書写する際、手本となる20行宛に区切った経のうち、頭の四行と尾の三行とを省略することが行なわれていたか否かは不明であるが、こけら経の特色がよくあらわされているように思える。こけら経は上下両端が黒く焼け焦げていて原型を保っていない。これまでに整理が終ったこけら経は、すべて片面のみに書写しているが、なかには裏面に「南無妙法蓮華經」と書いてあるものもあった。

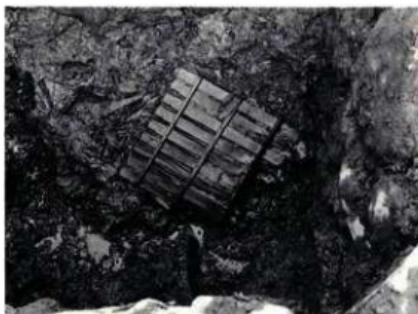
插図4 卒塔婆出土状況

卒塔婆 墓痕が認められるものは、破片も含めて23点ある。そのうち20点は墓地の西隣りにある石積施設 SF 2736 から出土した。SF 2736 の堆積土は上下二層に大別でき、下層は自然堆積であり、上層は埋め立てられたものである。卒塔婆は上層から出土した。年紀のあるのは天文18年(1549)、永祿元年(1558)、永祿4年(1561)が各一点である。

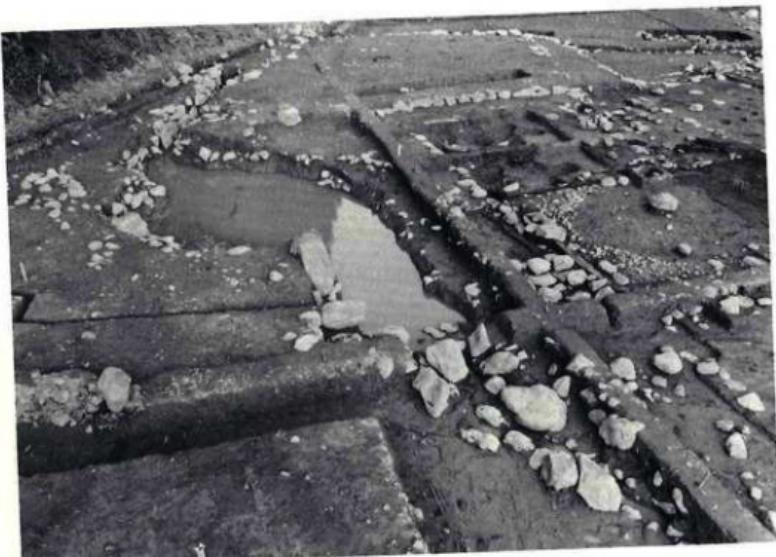
D地区庭園SG 2738（南から）

**SG 2738** 西山際に位置する池を中心とする庭園である。水際の護岸石が抜き取られた所も多く、後には廃棄されていた可能性がある。南の溝SD 2707から水を引き、北の溝SD 2708で排水していたと考えられる。

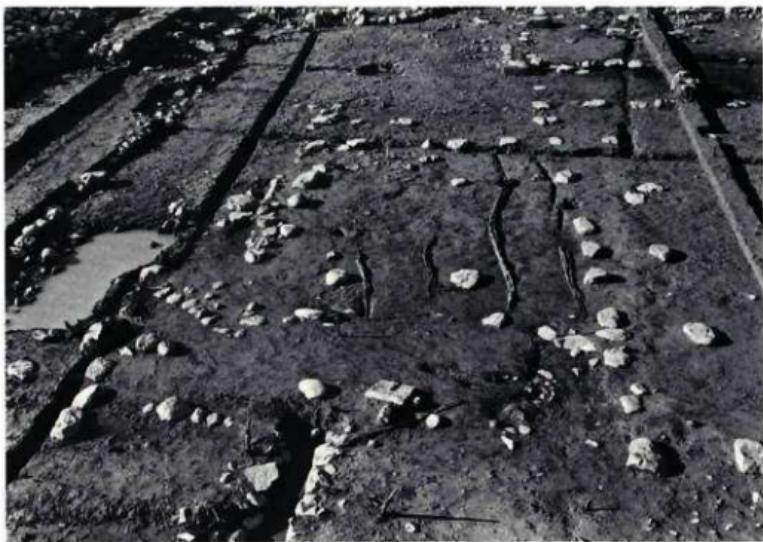
建 物 SB 2719 (東から)

**SB 2719** 四周に土台を廻す建物とみられ、その土台の一部が残されている。内部の礎石配置等からみて規準柱間寸法は6.2尺と考えられ、東西5.5間、南北2間の規模である。

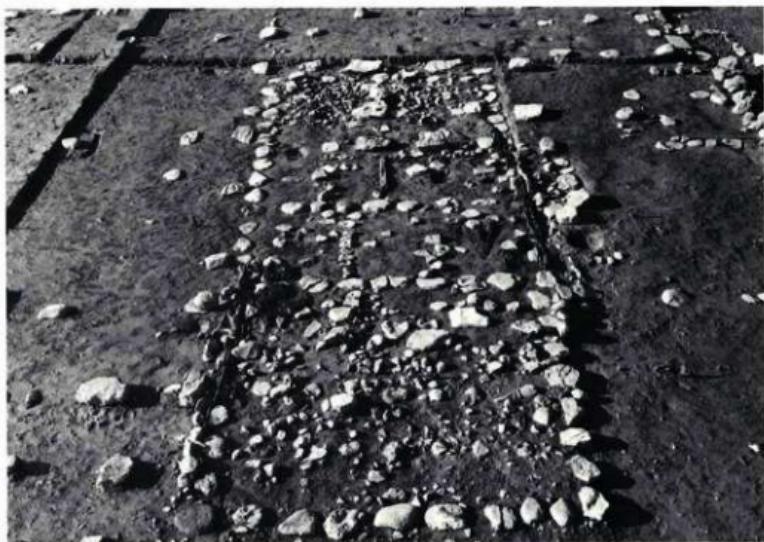
建 物 SB 2717 (東から)

**SB 2717** 規準柱間寸法を6.2尺とし、東西4.5間、南北2.5間の規模の建物である。内部は転し根太の床を持っていたようで、その根太が東西方向に半間間隔に残存している。

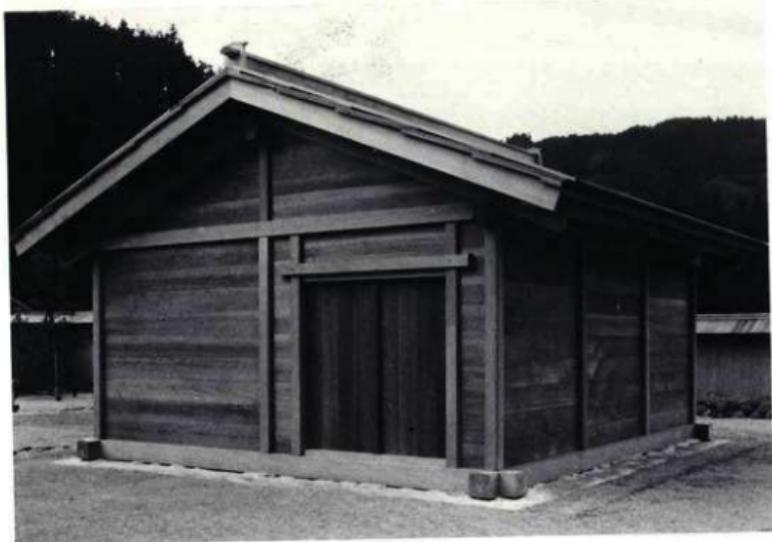
蔵（東南から）

四周に比較的扁平な石を並べ、西南部、東西9尺、南北12尺の部分を除き、四周の石に比べ、少し小振の石を敷きつめている。石を四周に並べることから土台を用いる構造と考えた。また、石の大きさ等から、この土台幅を7寸とした。この土台の上に柱を建ち上げることとし、東西は2分し、9尺間2間、南北は3分し、6.7尺間3間とした。建物内部には、中央北寄（南面より12尺の位置）に柱を立て棟木を支えた。なお、柱は4.5寸角とし、10分の1面取とした。また、この棟木と桁の間に登り梁を用いて屋根を支える構造とした。屋根は、登り梁の上に母屋を渡し、垂木を打ち、小舞棟を渡し、これに、幅4～6寸、長5.8尺、厚4分の割板風仕上げの米杉材4枚重ねで葺き上げ、押え棟で押えた。この屋根葺形式は洛中洛外図や絵巻物にみられる板葺を復原的に実施したものである。棟は箱棟とし両端には木製鬼板を用いた。壁は、厚1.2寸、幅9寸の杉板横羽目とした。西南部9尺×12尺を転し根太の低い床張とし、他を石敷土間とした。南面東間を出入口とし、板扉両開きとし、落し猿を設けた。壁板・扉板・床板はすべて鏽（やりがんな）仕上げとした。

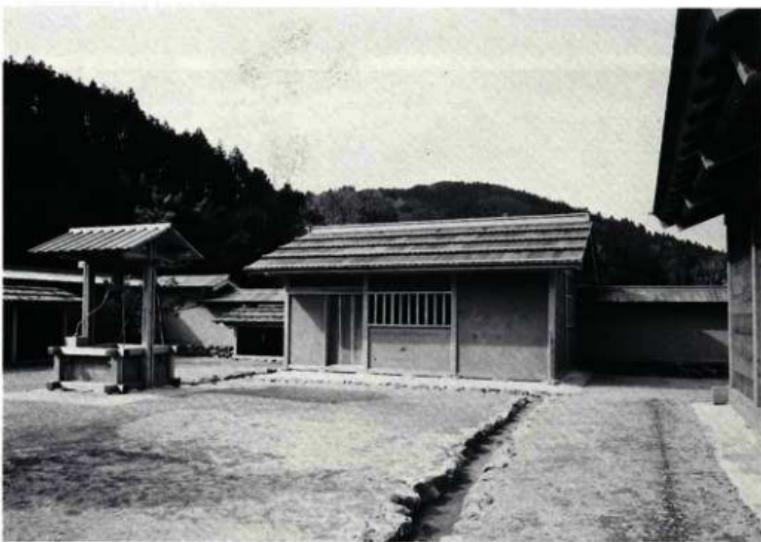
使用人小屋（東南から）

主屋と同様基準柱間寸法は6.21尺とし、東西3間、南北2間とした。主屋に桧材を用いたのに対し、この建物はその基本材を杉とした。柱は主屋の4.3寸角より少し細く、4寸角とし、自然石礎石上にひかりつけた。屋根は和小屋にて支える構造とし、梁は松材の野物の手斧（ちよんな）はつり仕上げとした。屋根形状は主屋・蔵と同様の板葺、鬼板附の箱棟とした。なお、軒の出は雨落溝との関係から2.5尺とした。また、この建物は北東部に水使用の施設とみられる東西5尺、南北3尺、深2尺程の石積の井戸が設けられている。出入口は南面西間に設け、板戸片引とした。また、南面中央間、東面北間に格子窓を設け、西面中程に下地窓を設けた。壁はすべて竹小舞を編み、縄がらみの上、土壁を塗り上げた。内部は東南部2間×1間を転し根太の低い床張とし、他は叩き土間とした。なお、床板は鏽仕上げとした。また、格子窓には、冬期の風雪にそなえ、取りはずし可能な板戸を補設した。

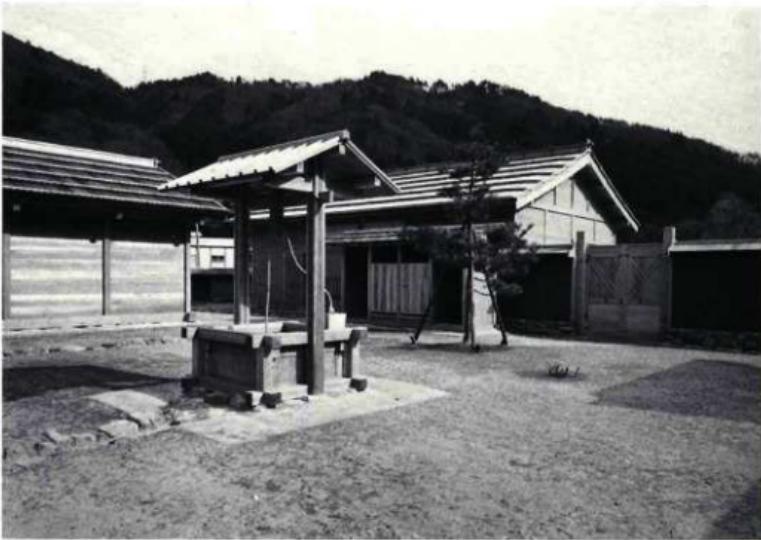
井戸・便所・堀中門（西北から）

内径東西4尺、南北3尺、深2尺程の規模の穴で周囲には自然石を積み上げており、これが東西に2個連続する。これを便槽とした。上屋は、東西をこの屋敷内の諸建物の基準柱間寸法6.21尺2間とし、奥行（南北）は4尺とした。これを東西に大きく2分し、それをさらに2分

し、一方に一段高く床を張り、中央に出土した金隠から推定して、5寸×1.3尺程の穴を設けた。出入口は板戸の開とした。片方は、くみ取りと小使用を兼ねるものとし、開放とした。また、出入口とした北面を除きすべて土壁塗とした。屋根は杉皮4枚重とし、葺足は1.5尺とし丸竹で押えた。棟は半割の竹を伏せた。

上部構造を明確に示す遺構は検出されていない。そこで、2本柱による簡易な構造の井戸屋形とした。遺跡内の井戸にみられる凝灰岩切石を組み合せた井戸枠を利用し、その外に井枠を組み、これによって2本の柱を支持することとした。屋根は厚1寸、幅9寸の板を葺き、目板打とした。つるべ、滑車はこれまでの出土品に習い、つるべは松材の箱形、滑車は棒材とした。

主屋西北隅部から延びる中仕切堀に設けられた門である。その間口は1間(6.21尺)とした。柱は、掘立柱等の痕跡が検出されていないことから堀によって支持する構造とした。堀中門であることから屋根は設けなかった。扉は「匠明」等に習い、棒桿を用いた形式の両開きとし、門を設けた。金物形状等は出土品と当時の実例を参考にして製作し取りつけた。

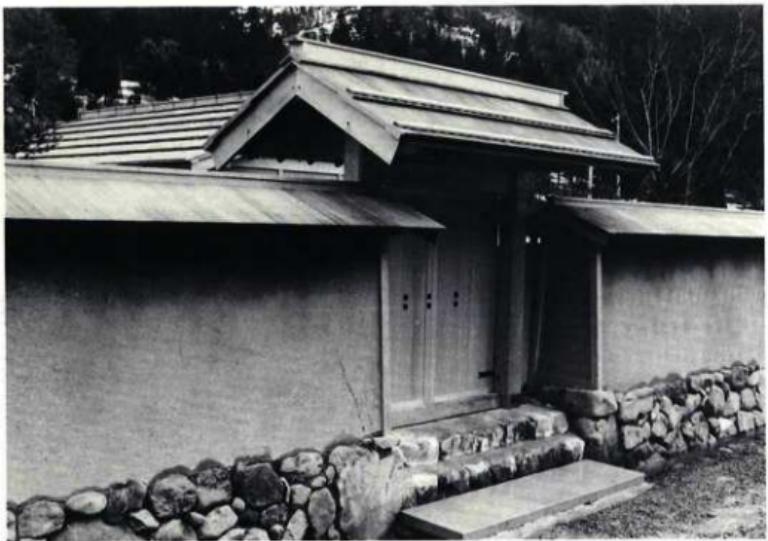
表 門（西北から）

後世の破壊により規模等は不明である。堀基底部の石垣等からその位置を決定した。また、規模・構造は同規模の南隣の屋敷に習った。堀石垣の開口部を10尺とし、掘立柱2本の構造とし、その柱真々8尺、柱径は8寸角とした。2本柱ということから棟門形式とした。屋根は主屋等の主要建物と同じ幅4~6寸、厚4分の割板風杉板4枚重ね、押桿打とし、棟は箱棟とした。扉は棟戸戸両開とし、釣金物、八双金物、門金物等は出土品を参考にして製作した。この復原した屋敷は、地下遺構保存のため約60cm、積上げしているため、門の石段を2段とした。門前の道路側溝には、これまでの出土例に習って凝灰岩切石(笏谷石)製の石橋を架けた。また、門と脇の土堀との間は板で塞いだ。

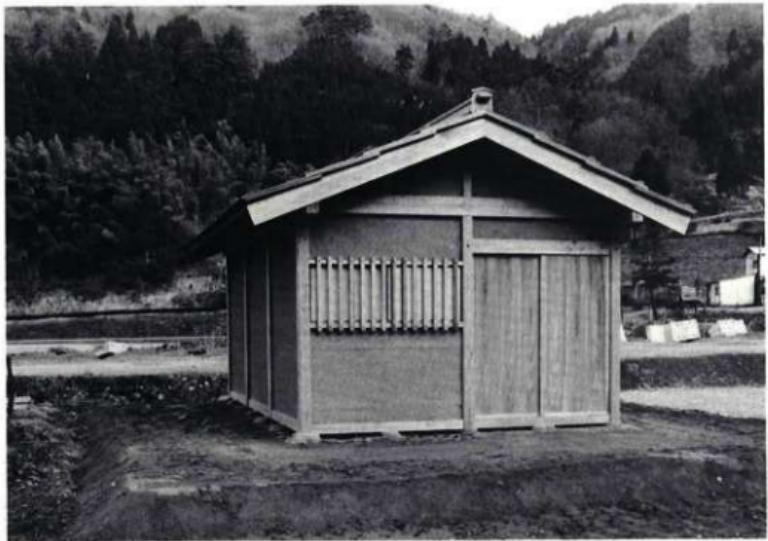
消防ポンプ小屋（西から）

消火設備は屋外消火栓方式とした。屋敷内の西南・西北の両隅と、東端中程に屋外消火栓ボックスを設置した。また、道路を隔てた北の屋敷は後世の破壊で遺構の残存状況が悪く、ここに地下防火水槽を建設し、その上部に消火ポンプ室を設けた。構造は鉄筋コンクリート造であるが、遺跡環境に留意し、その規模・外形等は復原建物の一つ使用人小屋に習い、遺跡整備の上から積極的に利用することとした。また、この建物内に各設備の総合盤を設置した。

また、ポンプ小屋には周辺の人々に異常を知らせる警報用サイレンを設置した外、要所に電鈴を設置した。

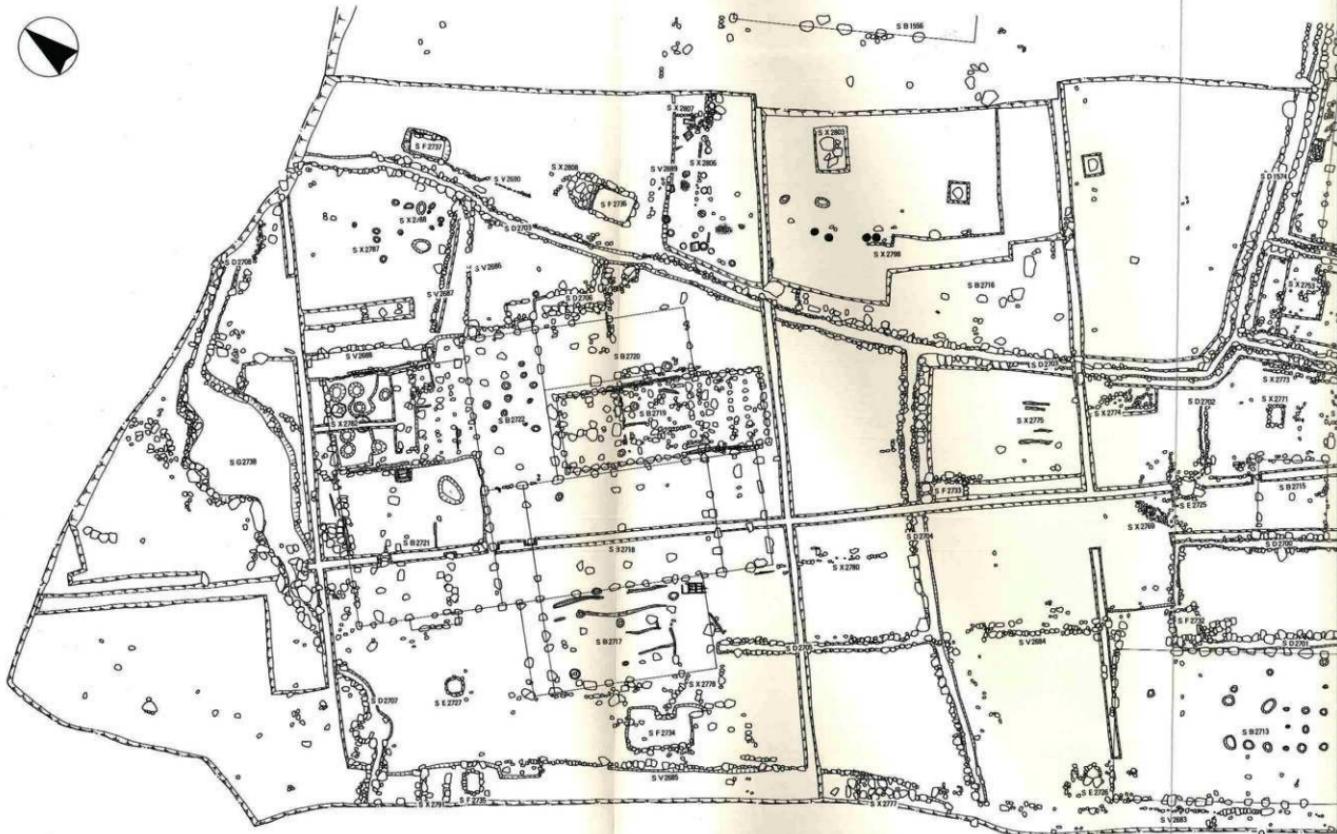
第3図

第46次調査・遺構全測図

調査区は、第40次調査区の南、第36次調査区の西に位置し、東西約89m、南北約37mの広さを持つ。検出された遺構は、道路2、石組溝18、石列12、礎石建物15、掘立柱建物1、庭園1、井戸5、石積施設9、甕埋設遺構1、藏骨器19等多数あるが、その主要なものについて述べる。なお、この調査区は、検出された溝によって4地区に大別することが出来、それらの地区的性格にも差が認められる。そこで、それら地区別に解説することとした。また、説明で使用す

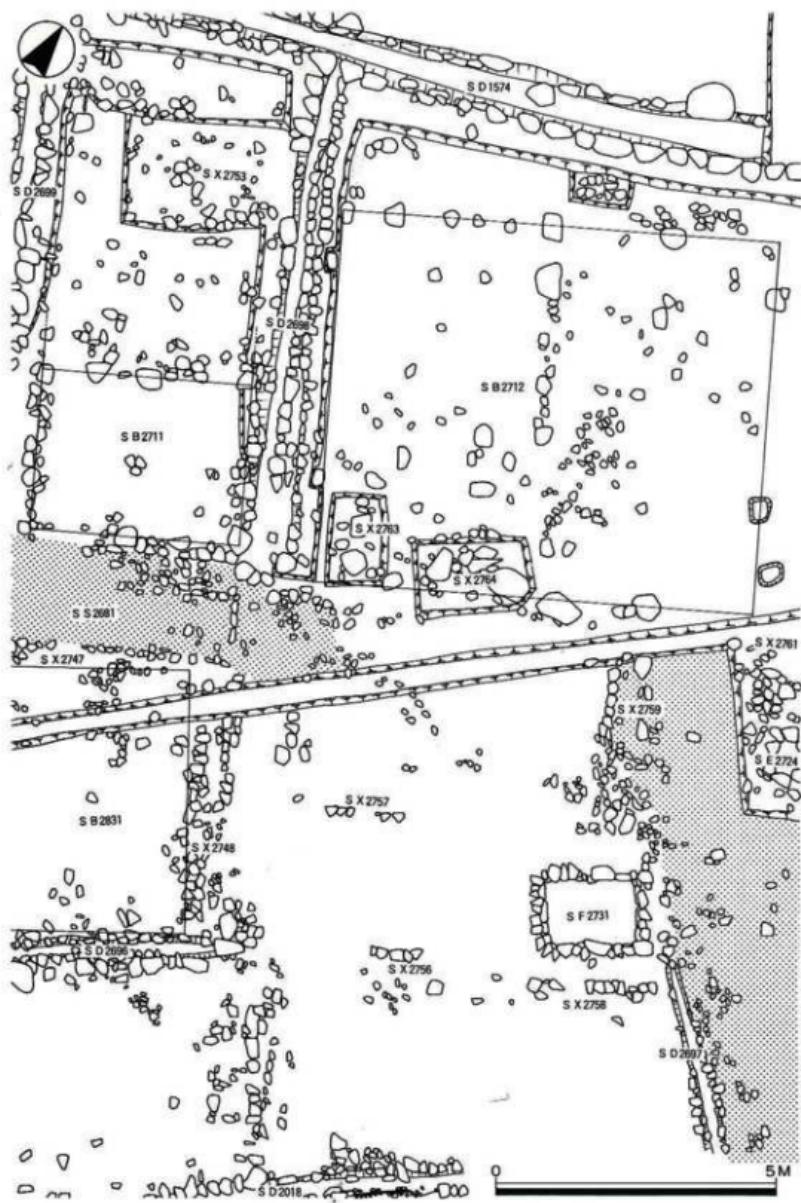
第6図

第46次調査・遺構(3)
