特別史跡 一乗谷朝倉氏遺跡 XVII

昭和60年度
発掘調査
整備事業概報

福井県立朝倉氏遺跡資料館

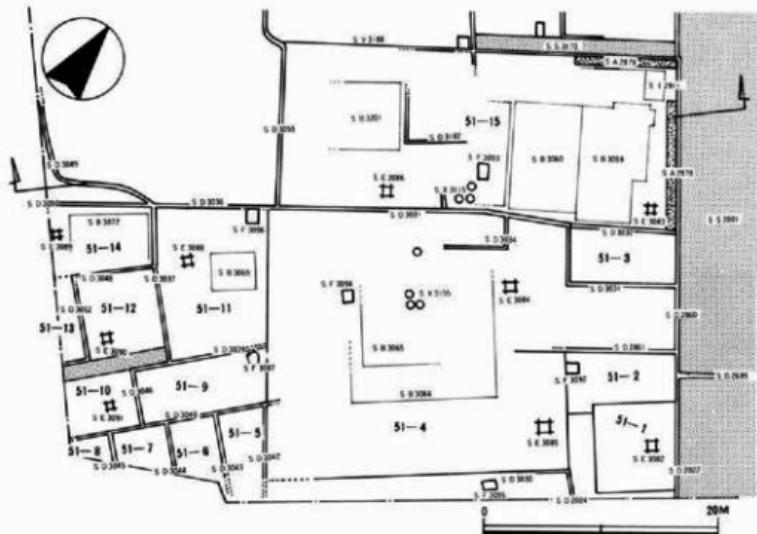
図-1 第51次調査区略図

第51次調査区は、大きくみて3つの区画から構成されている。第1区は、51-1～51-4で、面積約830m²を有している。南辺は後世の削平で不明な点が多いが、段差の附近とすれば、道路S S 2001、溝S D 2860、3030、3031などで区画されており、武家屋敷と考えられる。そのうち道路に面した51-1・2は、最終時期に町屋になっていたものと推定された。第2区は、51-5～51-14で、面積約410m²の中に町屋が10軒程度集住している様子が検出できた。各町屋は、狭い溝で区画されている。第3区は、51-15で、面積約480m²を有している。武家屋敷と考えられ、道路S S 2001、溝S D 2860・2862・3031・3035で区画されている。道路に面した部分には、土塁S A 2878を設けており、最終時期には51-3の区画もとり入れて敷地を拡張している（挿図-1）。

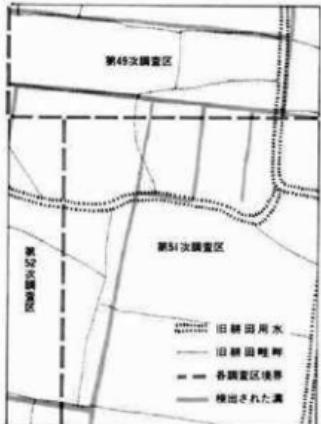
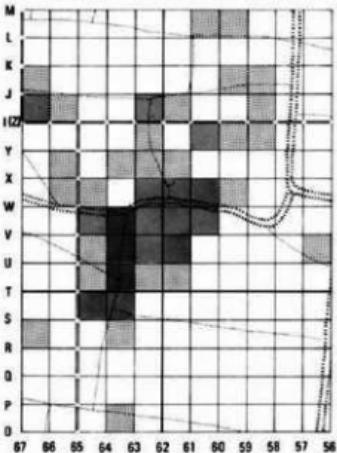
挿図-2 調査区模式図(旧地形との比較)

さて、個別にみてみよう。まず、青白磁梅瓶(1)であるが、その出土分布を挿図3に示した。各グリッド毎にアミの濃淡で密度の差を表現したが、粗いアミが出土点数0.5~1まで、次のアミが1.5~5まで、最も濃いアミは5.5以上の3段階表示とした。以下同様。出土点数が少數点以下を示しているのはグリッドが2個以上にまたがっている場合、出土点数を機械的に等分したためである。挿図に取り上げたものは、いずれもグリッドがまたがるケースは2個までであった。また出土分布の図化に際しては、各器種共に接合した破片のみを取り扱い、同一個体と見られる場合でも接合しなかったものについては除外してある。従って、この出土分布図は第51次調査を終えた時点での出土状況に対する、ある段階の分布を示す限定的なものとしておきたい。

青白磁梅瓶の出土点数は計116点で、これには第49次調査での12点が含まれる。器型・文様共にはほぼ全体に近いものに復元することができた。出土分布はグリッドPT63・PU63を中心にして武家屋敷地区とした調査区の北半に広い分布を示す。グリッドPT63・PU63にはカメビットSX3115があり、この遺構から比較的多数出土している。次に青磁壺(下蕉花生か?)21であるが、その分布は武家屋敷地区のほぼ全体にわたっているが、特に分布の中心はなくまばらである。計23点出土している。しかし、次の青磁刻花文盤(26)ではやはりPT63・PU63で集中的な出土分布を示す。これはPT63・PU63の表土層(特に畦畔)やカメビットSX3115での集中的な出土が要因であった。計67点。そして、この傾向を最も顕著に示すのが次の天目瓶(19)の出土分布で、PT63・PU63及びその周辺部のみに集中する。器型の約半分が復元された。計31点。挿図2の調査区模式図をみると、旧耕田の地割りは検出された溝や、建物群の区

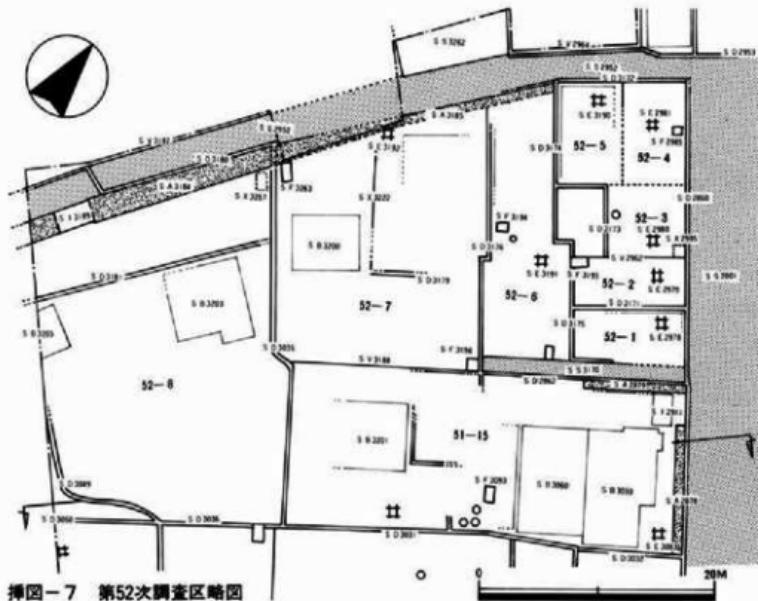
図7 第52次調査区略図

調査区は、第51次調査区の西、第50次調査区の南に位置し、東西約35m、南北約55mの広さを持つ。検出された主な遺構は、道路3、土塁及石垣5、溝14、礎石建物12、門1、井戸7、

石積施設6、銅錢貯蔵遺構1等である。(前年度の第50次調査により一部検出されているものも含む。) 調査区内は、検出された溝等の遺構によって9区画の屋敷に分けられる。そこで、まず、この骨格となる道路等の遺構について述べ、次いで、区画別にその概要を述べることとする。なお、各区画については挿図7に示した仮番号を使用する。また、51-15については、第51次調査の項で一括して取り扱っている。また使用する方位については、基本的な町割方向に従い一乗谷川側を東、山側を西とする。

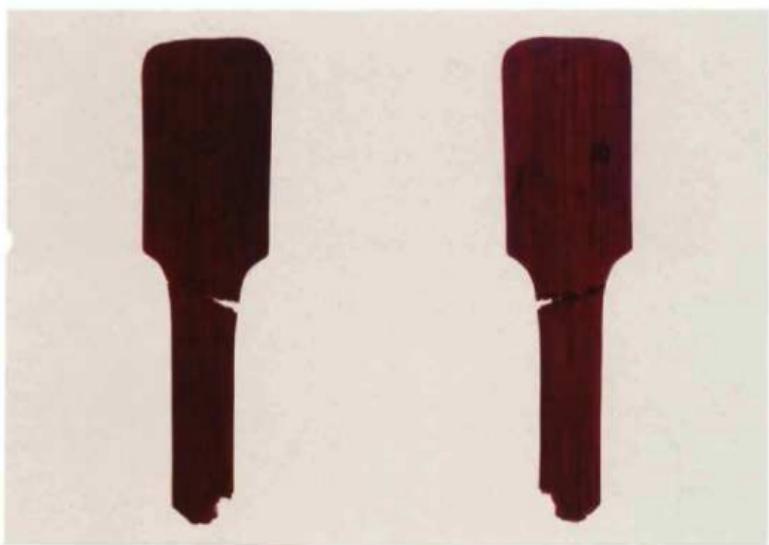
第52次調査区出土の杓子

木製品 (273)は長さ19.5cm、幅5cm、厚さ0.5cmを測る約子である。両面に墨で絵が描かれている。一面の絵は、俵2俵、蛭子金2枚、火炎宝珠3、打出の小桶2、砂金袋?、桶1、鶴2羽、雄子1羽、竹(?)である。もう一面は、男の立像と女の座像、雲?である。人物像側の柄尻の所には2字墨書が見えるが判読不能。材は杉と推定される。絵柄から招福のまじない札の一種であろう。(275)は高さ10.7cmの小仏像で半蔵した丸棒に彫り込んでいる。もとは彩色してあつたらしく朱が少し残る。形から吉祥天か鬼子母神と思われる。鬼子母神なら法華宗と関係が深い。(274)は付札であるが、墨書が消えかかっており、「おか□□□□□せん」としか読めない。(271)は全面に朱色の漆が厚く塗られ、横木取りで本地は薄い。口縁は補強のため漆で肥厚させている。(272)は全体に黒漆を薄く塗り、朱色の漆で文様を描く。双方とも皿というより杯に近い。

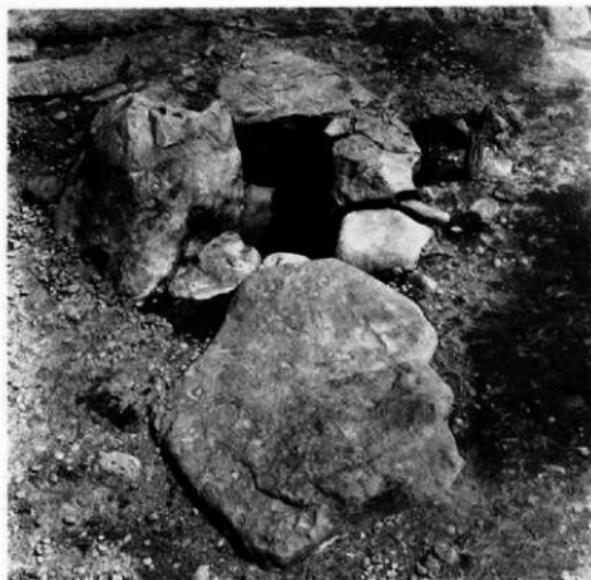
◀庭 SG2914に付属
した井戸 SE3083

51-15 溝S D2860・2862・3031・3032・3035で限られた東西14.5m、南北33.7mの敷地を有する武家屋敷である。北辺と、西辺の前半分には土塀S A2878・2879がみられる。敷地の西北隅には、薬医門S I2911が開いており、その横には、砂利を敷きつめ巨石を配した庭S G2914がある。庭内には、巨石を利用して井戸S E3083が検出できた。敷地は表から14mの所で段となっている。表側には、2棟の礎石建物S B3059・3060が繋ってある。S B3059は、東西10.4m、南北6.3mの規模で、東辺、北辺、西辺に庇がみられる。西辺の1.5間の庇は、入口と考えられ、中央に平らな踏石が据えられている。西北隅の庇S X2923は、庭へ降り立つ所とみられる。S B3060は、東西9m、南北5.7mの規模で、南へ延びる可能性もある。西に位置するS X3232は、上層遺構であるが、通路S S3170から入る門と推定される。敷地奥半分には、大廐埋設遺構S X3115、木組の上に方形石組をもつS F3093などの施設をもつ礎石建物S B3061、その上層建物S B3062などがあり、さらに奥には、東西7m、南北4.8mの礎石建物S B3201があり、この建物の下層にも、礎石建物S B3202が重複して検出されている。

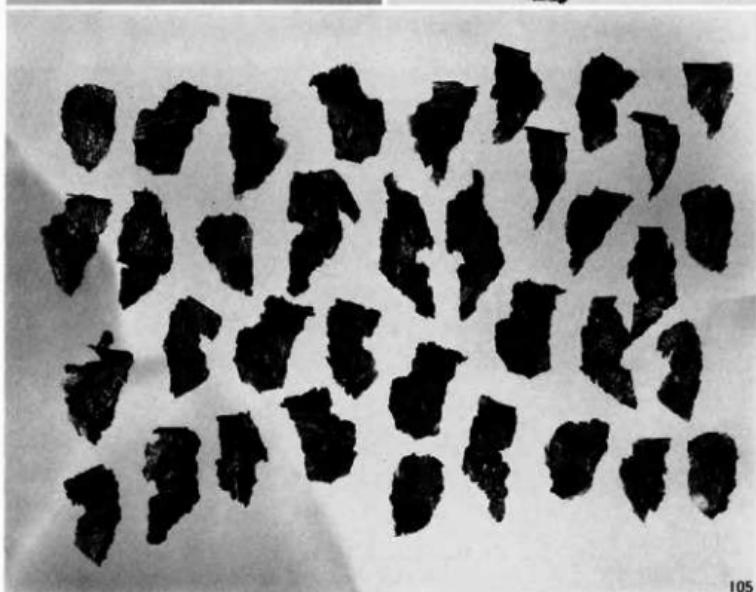
105

焼紙断片 部分的に紙の繊維が認められるものもあるが、ほぼ完全に炭化している。しかし、墨で書いた文字は明瞭に残っており読み取ることができる。文字を記した面が向かい合って折り重っているものがあるので、もとの形態は巻子本ではなくして冊子本であったと考えられる。一乗谷では以前にも文字を記した炭化紙片が出土したことがあり、それは『庭訓往来』の一部であったことが認められている(特別史跡一乗谷朝倉氏遺跡[■]参照)。今回出土した炭化紙片に記された文章の出典は未詳であるが、医学書の一部であると推測している。以下に仮文を記す。

103. 藏着した銅錢塊 104. 編布片 105. 炭化紙片

紙片は、現在までに剥がすことができたのは34点にのぼる。まだ重ったままのものがあるので、総点数は増える可能性がある。(12)「大陽經」は、漢方医学で足太陽膀胱經の簡称として用いる太陽經のことであろう。(15)「益氣」は補氣といい、気虚の証を治療する方法を意味する用語である。(17)「君主」は、漢方薬の君薬の「君」と「～を主さどる」の「主」であって、「～胃を君と為し、～をつかさどる」とよむのである。(29)「東垣」は、金元代の医家の著作十種を収載して15世紀初に刊行された医書『東垣十書』などにその名が見える中国の医家李東垣のことであると考えられる。李東垣や朱丹溪の医学は、室町末期の医家曲淵道三の師田代三喜が長享二年(1488)渡明して深く学んだもので、強壯滋養の効ある温補剤を用いる点に特色があるとされている。以上に述べたことによって、炭化紙片は金元代の医家の説をも取り入れた医学書の一部であると考えられるのである。一乗谷では、南都の医師谷野一柏が来越した折に『八十一難經俗解』を刊行したことがあるので、今回の炭化紙片の出土により、当時の医学のあり方について考える上で重要な資料が得られたといえよう。

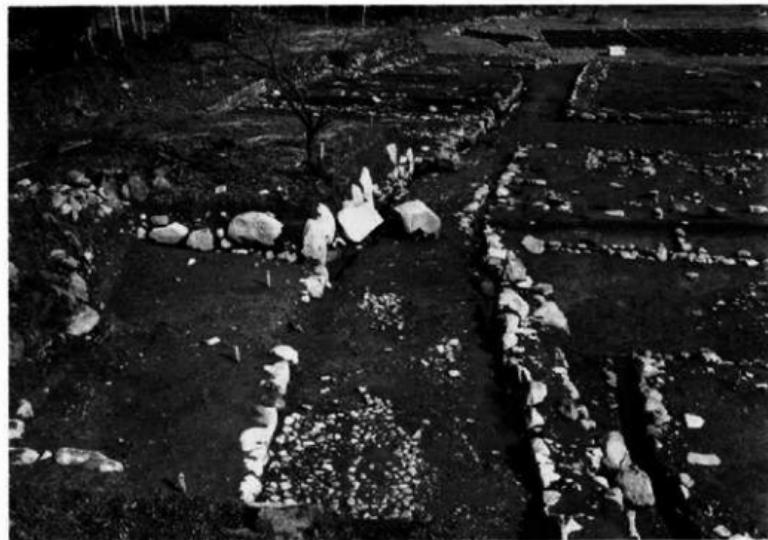
道路 S S 2952 - 3262
(南から)

S S 2952 南北方向道路である。東西方向道路S S 2001の西端から南へ延びる。幅は約2.7mである。この西には一段高い位置に大規模な屋敷が存在すると考えられ、非常に大きな石を使った石垣S V2964・3187がみられ、また、西の屋敷への進入路とみられる西へ向う道路S S 3262が存在する。(PL.13・14)

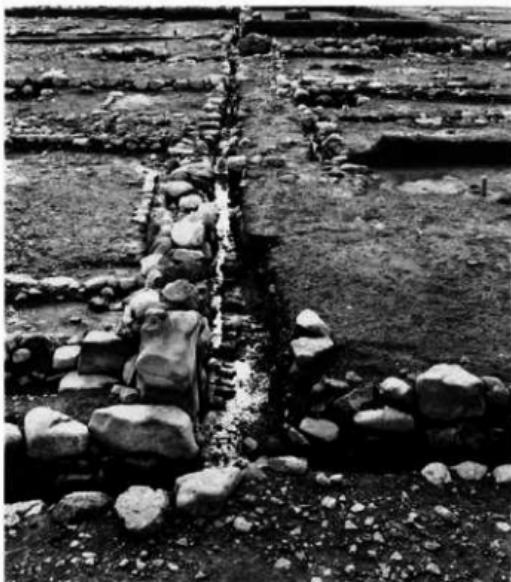
道路SS3170 (北から)

S S 3170 屋敷の一部をさいて設けられた南北方向の袋小路で幅は約1.5mである。この道路の東には側溝S D2862が存在し、東西方向溝S D3176を受ける。この道路の東側延長線上に石列S V3188があって、基本的な町割線を形成する。(PL.14)

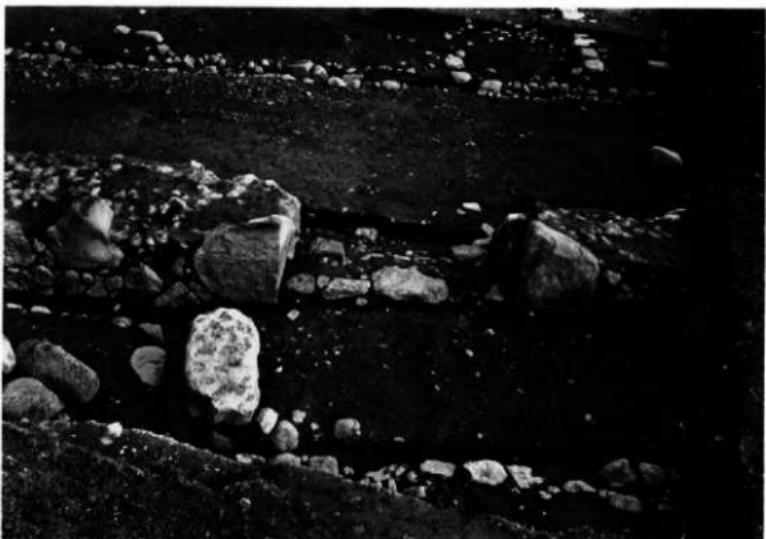
門 S I 3189 (西から)

52-8 道路S S 2952に面し、土塁S A 3184とそこに設けられた門S I 3189を持つ大規模な屋敷で、南へさらに延びており、南北幅は明らかでないが、東は溝S D 3031へ続く溝S D 3036・3050が、北は溝S D 3035が境界となる。東西幅は北辺で約33mである。土塁の中程に設けられた門S I 3189は間口約3mで、正面土塁端には大きな石を立て、道路から少し中へ入った位置に棟門形式の門を構えていたと考えられ、その礎石が残る。屋敷内の南北方向溝S D 3181は後半には埋められているが、この溝と土塁の間には北端を除き遺構はみられない。また石列S X 3254・3255とS X 3249を結ぶラインで、屋敷内は2分されていたようである。建物S B 3203は南北棟と考えられ、南北6.7m、東西5.8m、東北部に0.9m×2.7mの張り出しを持つようである。基準となる柱間寸法は明らかでない。建物S B 3205は北半の検出であるが、比較的大ぶりで偏平な石を並べたもので、土台を廻した建物の可能性が考えられる。井戸は調査範囲内では検出されていない。西北辺の一部に杭を打ち横木を土留状に渡した遺構S X 3257は、石積施設的な性格を持つとも考えられる。また、東部の土塁群S X 3241・3245～3248には多量の木片等がみられた。(PL. 17)

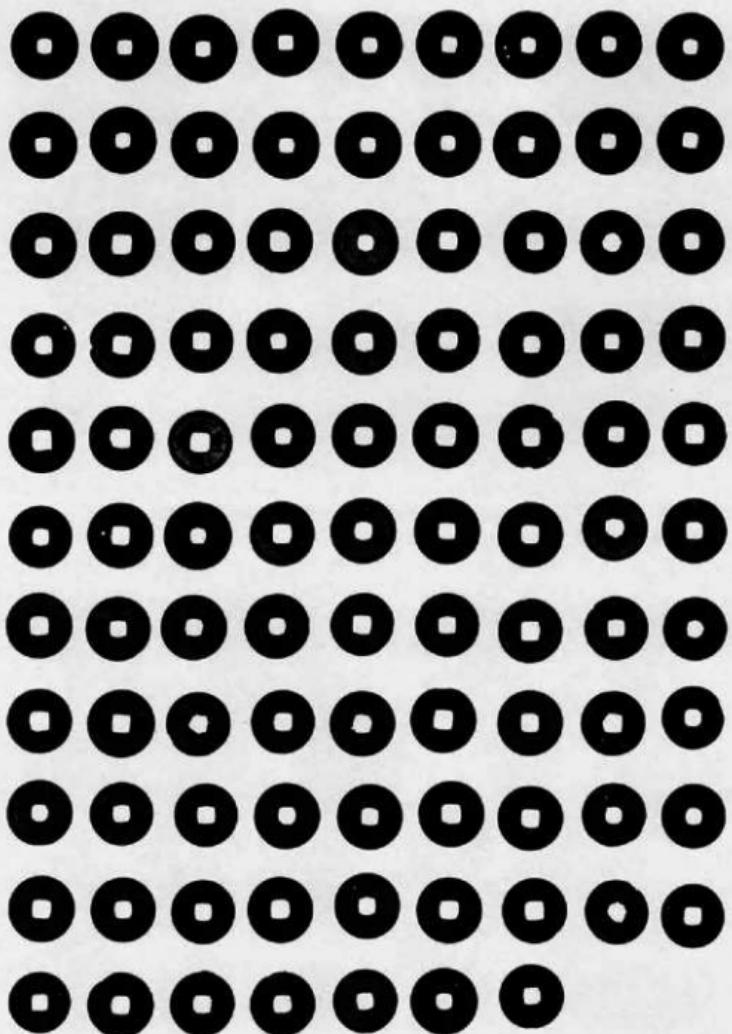
S X 3229出土の銅鏡の一差し

金属製品 S X 3229から3784枚の銅銭が出土した。開通元宝(621年)から宣德通宝(1433年)まで41種あり、他に朝鮮通宝や安南の天福鎮宝がある(表2)。北宋銭が多い傾向はこれまでと変わらないが、やや明錢の割合が高く、全体に良銭が多いことは蓄銭にあたって携銭が行なわれたことを推定させる。

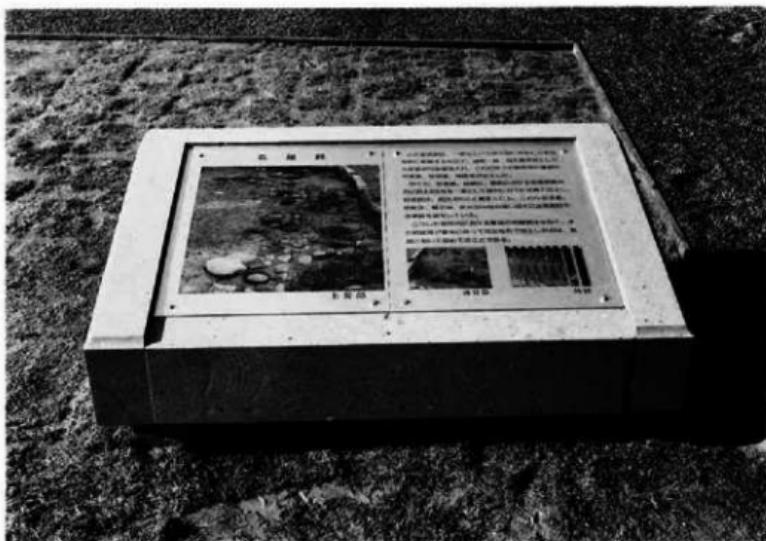
▲平置型説明板

平置型説明板作成設置工 発掘設査時の遺構写真と遺物写真と文章を組み合せた説明板をアルフォトを用いて焼きつけ、笏谷石を用いた高さ約60cmの低い平置式の基台に取りつけた。（P.L.28, 第21図）

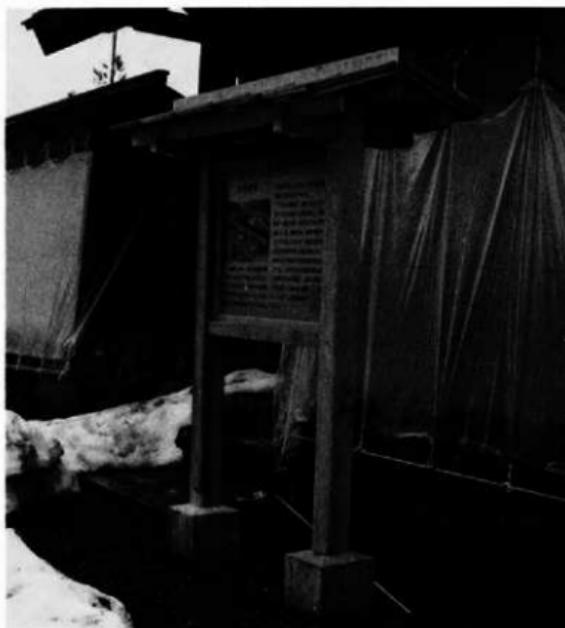
◀立置型説明板

立置型説明板作成設置工 説明文と図面・写真を組み合せ、アルフォトを用いて焼きつけ、説明板を作成し、これを、周辺環境を考慮し、復原武家屋敷の井戸屋形風の意匠の木製構造物に組み込んだ。（P.L.28, 第20図）
