和歌山県埋蔵文化財調査年報

—平成 23 年度—

和歌山県教育委員会

1 本書は、平成23年度に文化庁の国宝重要文化財等保存整備費補助金を得て、和歌山県教育委員会が実施した工事立会、分布調査、試掘調査、確認調査の成果報告である。

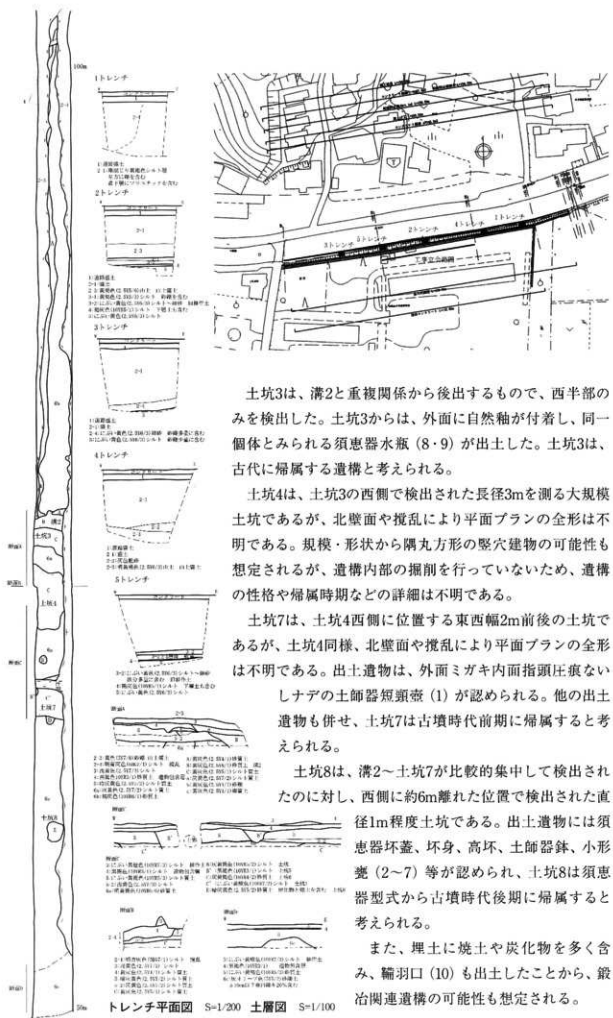
一方、北壁面も東半部の範囲は、日方川左岸堤防築堤に伴うとみられる盛土の2層により攪乱されていた。この攪乱に併行するように、A層を埋土とする東西方向の溝南肩部を検出した。A層からは瓦器片が出土した。また、A層を埋土とする溝に直交する方向で、B層を埋土としA層の溝と重複関係から後出する溝2を検出した。溝2は北壁（断面A）の観察から5層上面に帰属する遺構であることが確認された。溝2以西では、B層を埋土とする5層上面に帰属する土坑2基のほか、6層上面に帰属する土坑3・4・7・8を検出した。施工深度が6層上面から0.1m前後低いため、0.1m前後削平した状態で平面図を作成した。以下、主な遺構等概要について記す。

土坑3は、溝2と重複関係から後出するもので、西半部のみを検出した。土坑3からは、外面に自然釉が付着し、同一個体とみられる須恵器水瓶(8・9)が出土した。土坑3は、古代に帰属する遺構と考えられる。

土坑4は、土坑3の西側で検出された長径3mを測る大規模土坑であるが、北壁面や攪乱により平面プランの全形は不明である。規模・形状から隅丸方形の堅穴建物の可能性も想定されるが、遺構内部の掘削を行っていないため、遺構の性格や帰属時期などの詳細は不明である。
