昭和58年度

# 上野廃寺発掘調査概報

和歌山市上野所在

和歌山県教育委員会

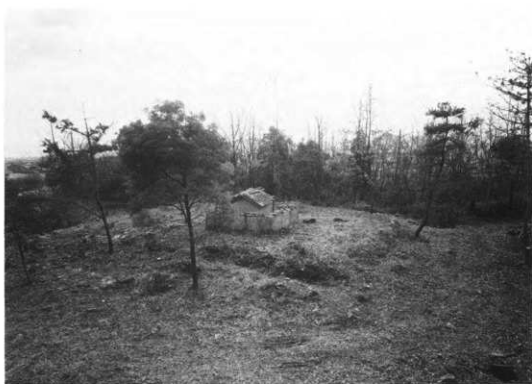
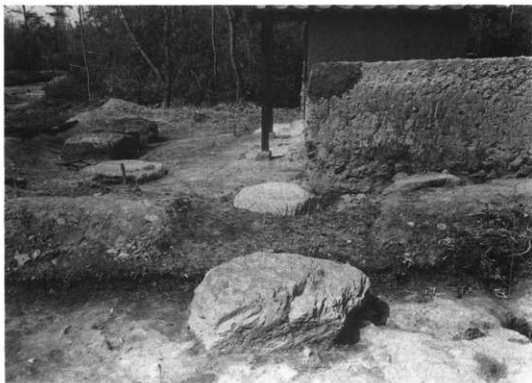
2. 礎石列

桁行五間、梁行四間で、基壇上に遺存する礎石間隔は身舎柱間約245cm、底部柱間(梁方向)約257cmを計るが、後者には検討の余地がある。礎石は紀の川南岸に産する蛇文岩を用い、直径約80cm、高さ約5cmの柱座をもつ。基壇は東西約19m、南北約16.1mを計り、基壇縁化粧は東辺にのみ遺存する。礎を多用しているが瓦積基壇とみられる。基壇高は平均約1.5mを計る。

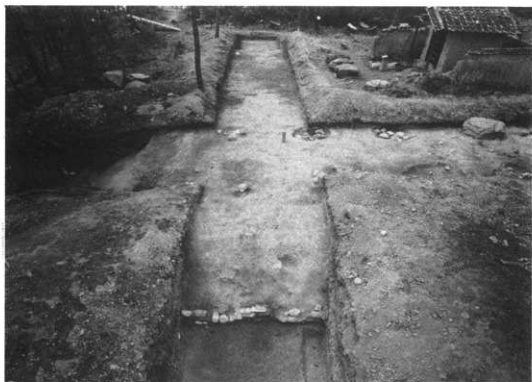
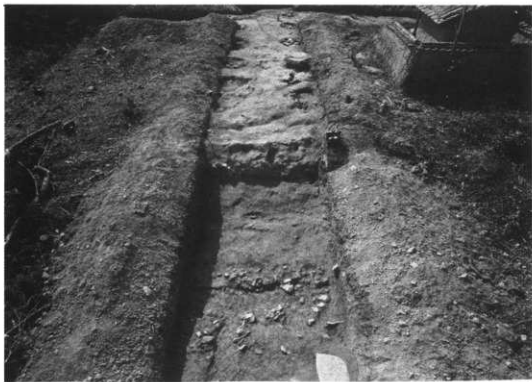
1. 基壇東辺

2. 基壇北辺

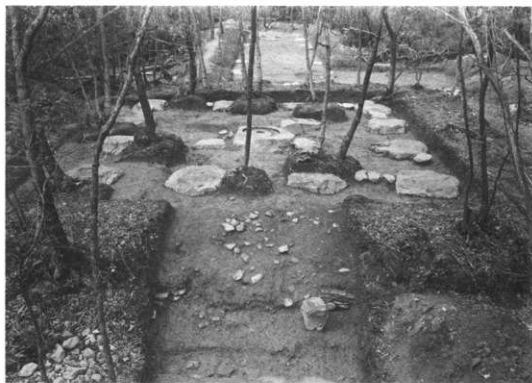
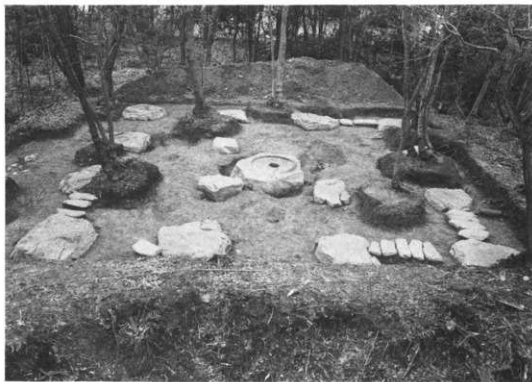
1. 基壇東辺階段部(後方は講堂址)

2. 細部(北より)

四天柱の礎石一基を損っているが、心礎、側柱礎石全てが遺存する。四天柱礎一基に蛇文岩を用いているが、心礎ほか全ては砂岩を用いる。心礎には直径約90cmの枿穴を穿ち、中心に、直径21cm、深さ21cmの舎利孔を穿つ。枿穴からは水抜きの小溝を刻む。側柱間には地覆の基礎として結晶片岩板石を用いたのべ石が遺存する。基壇は一辺約12mとみられ、東辺は、基壇縁最下段に礎を用いた瓦積が遺存し、階段の耳石と瓦積の施されていない間隔から幅約2.3mの階段をもつ。基壇高は約1.2mを計る。

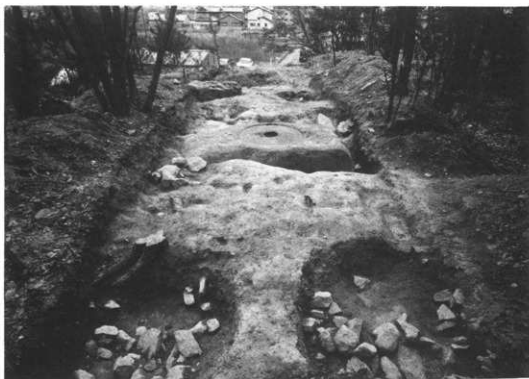
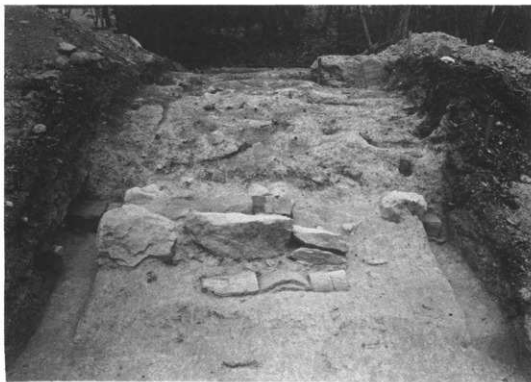
1. 心礎の遺存状況と側柱礎石抜き取り穴

2. 基壇南辺階段部

心礎、側柱礎石二基が遺存するのみである。西塔と同じく210cm等間の塔とみられる。砂岩を用いた心礎は西塔と同じく直径約90cmの枿穴を穿ち、中心に西塔と同規模の舎利孔を穿つ。基壇は一辺約12m強(但し、心礎から基壇南面まで約6.3m)とみられ、南面に幅約2.2mを計る乱石積の

階段をもつ。基壇化粧は増積で、高さ約1.4 mを計る。

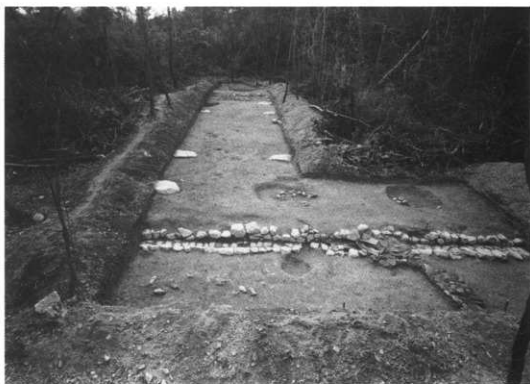
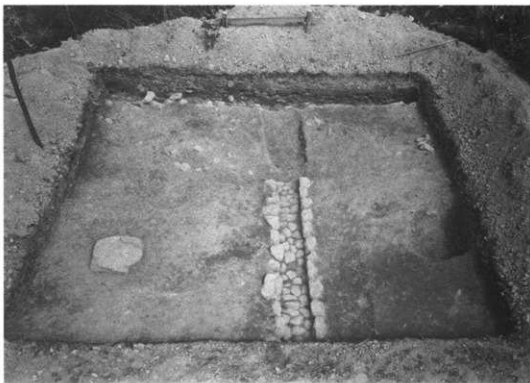
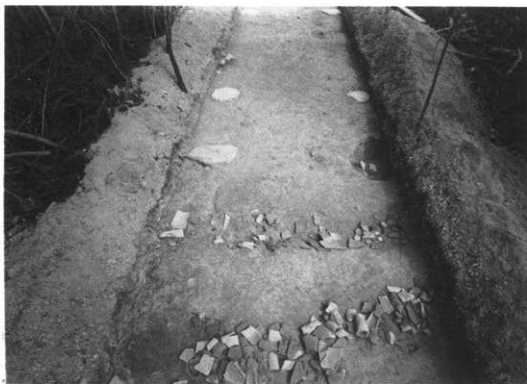
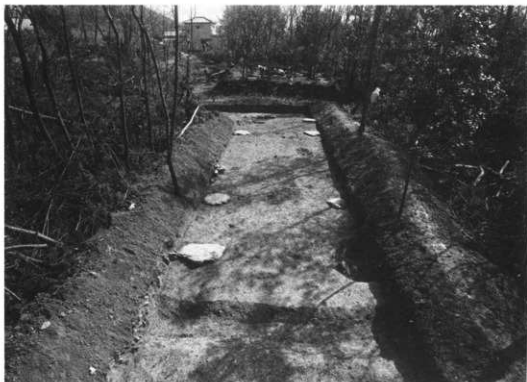
1. 基壇東辺

2. 基壇北東部

1. 基壇西面(瓦落状況)

2. 同上(向方は西塔址)

西塔の西方に位置し、七間四間の東面する建物である。確認された礎石あるいは礎石抜取り穴から梁方向では幅約 8 m の身舎部に約 3 m の底部がつく。桁行 7 間の隔柱間は約 25.6 m を計測し、中央間は身舎梁間の 2 分の 1 の約 4 m とみられるが、他は現在のところ不明である。高さ約 60 cm を計る基壇は東正面部では乱石積で外側に幅 40 cm の雨落溝をもつが、西面部では基壇緑化粧はみられない。雨落溝は北東隅部で茶掘り溝となり北へのび、問題点を孕んでいる。

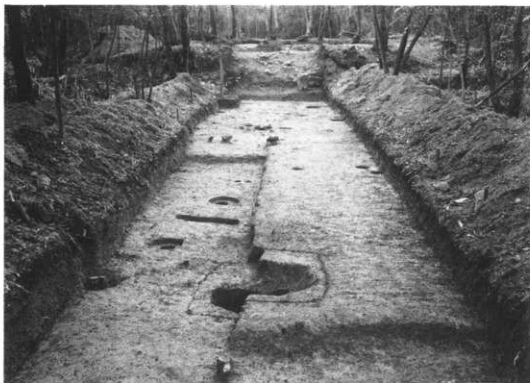
1. 位置(後方は西塔基壇正面)

金堂正面で、かつ東西両塔の midpoint で検出した大型の掘立柱遺構は、掘り方一辺約 1.25 m、柱径径約 37 cm を計る。位置的にも掘立柱建物としては、掘り方、柱痕の規模が大き過ぎるうえに、掘立柱建物が建つ場所でもない所から木製灯笼の可能性が大である。なお、同様の遺構が佐野廃寺(伊都郡かつらぎ町)金堂正面でも確認されている。<sup>社②</sup>

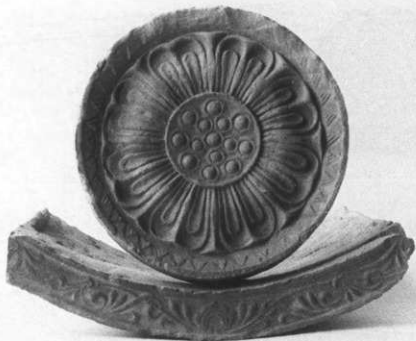
1. 軒瓦組合せA 2. 同 B 3. 隅木蓋瓦片 4. 塑像片

衣の衣文が表現されている小断片である。火中して焼けたたれているが、胎土は明るい褐色を呈するやや砂質気味の精撰された粘土を用いている。衣文のひだの幅は1.1~1.7cmであらわされている。金堂址基壇縁の瓦溜より出土した。

圧倒的多数を占める凹弁の子葉をもつ複弁八葉蓮華文軒丸瓦Aは、斜行三角縁に三条の沈線を施した面違鋸歯文をもち、中房は圏線であらわした座をもつ珠文が1・5・8と配されている。瓦当径は18cm前後で行基葺の丸瓦部をもち全長約45cmを計る。(図版第9-1・第10-1)

通有の凸弁子葉をもつ、残る一種の複弁八葉蓮華文軒丸瓦Bは、直立縁状に終る外縁端に緊密に珠文をおき、さらにその内部に面違鋸歯文を繞らす。突出した中房には、低い円座をもった珠文が1・5・6と配されている。瓦当径約17.5cmを計る。出土点数は2点(図版第9-2・第10-4)。ともに、瓦当側面に2条1単位の凸線を2単位に施しているが、前者には凸線を施さないものもある。

軒丸瓦Aと組合せになる軒平瓦A-1は均正忍冬唐草文を配す。中心飾から左右へびる唐草文はそれぞれ結節を1か所あらわし2回反転するが、その両端は瓦幅(約29cm)の規制のためか、殆どがカットされている(図版第9-1・第10-2)。この他に結節が2か所にあらわされ、やや大振りの軒平瓦A-2が2点確点できた(図版第10-3)。

軒丸瓦Bと組合せになる軒平瓦Bは、蕾状の中心飾をもつ均正忍冬唐草文軒平瓦である。外縁には緊密に珠文を配し、軒丸瓦に即応させるものであろう(図版第9-2・第10-5)。

講堂西側の瓦落層より出土したもので、五葉のバルメット文と火焰文からなる箱形の隅木蓋瓦の一部分で、バルメットを囲む圓柄と火焰文が半肉彫りにされた須恵質焼成の小断片である。
