# 平泉文化研究年報

第 6 号

岩手県教育委員会

## 平泉柳之御所遺跡の建築についての一考察

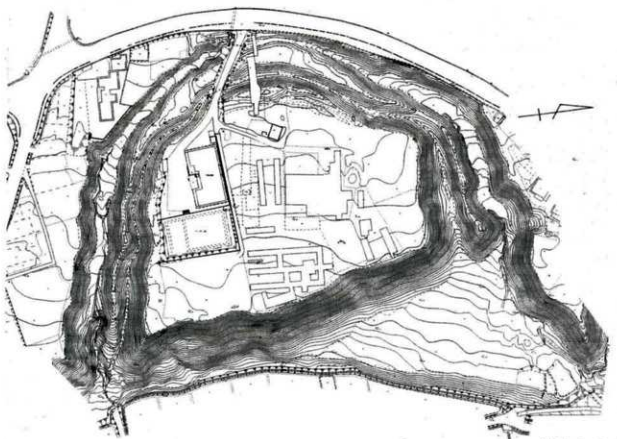
陣が峯城地形図
