令和6年度(2024年度)  
第1回 鞠智城講座

「古代山城の城門構造 - 九州を中心に - 」

「堀切門の構造と築造技術」

**鞠智城の城門構造技術を考える2**

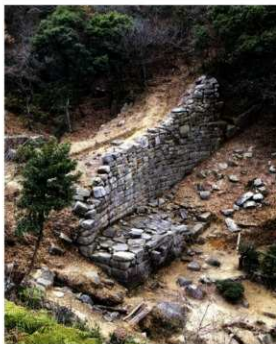
御所ヶ谷城 中門

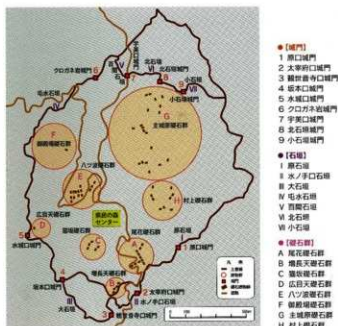
大野城跡

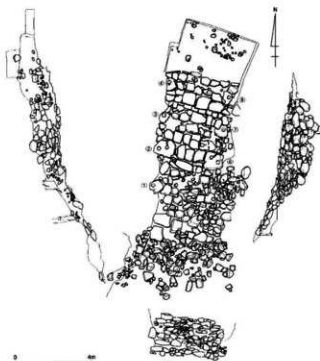
金田城南門

南門の発掘調査では、間口1間、奥行3間の礎石建物跡が見つかった。城外側から2つ目の柱列に扉の軸摺穴がある。側壁には石積みが行われ、床面はすべて石敷である。門の外側から門道部分にかけて階段が構築される点が大きな特徴である。二ノ城戸門では間口1間、奥行2間の礎石建物跡である。城外側の柱列に軸摺穴があり、床面は石敷を行う。

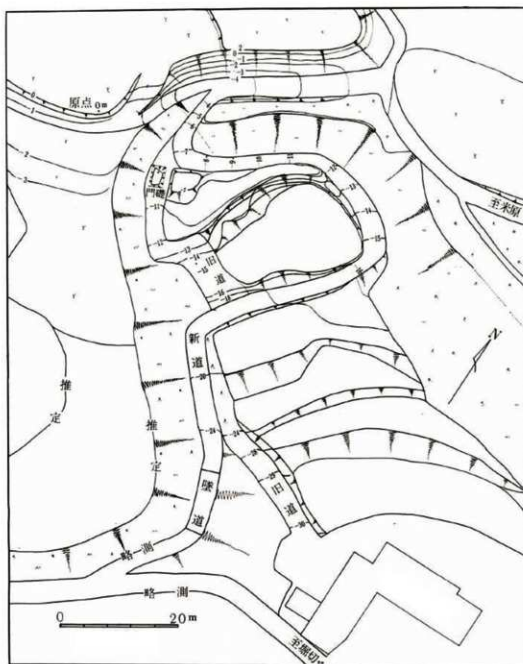
Fig 6 堀切の地形図

堀切は高さ約4mの鞠智城の外郭線かと思われる陵線を道路幅3.50mをもつて切りとおして通路をつくっている。この切りとおした南側、米原から言えば稜線の外輪に門礎石がある。門礎石は、はじめは崖に立てかけてあったが、あとで現在地に移転したという。調査時には流入した土砂におおわれて全くその所在がわからず、村民に尋ね、おおよその見当をつけて掘開作業を始め、深さ1.50mで初めて探し当てたほどであった。

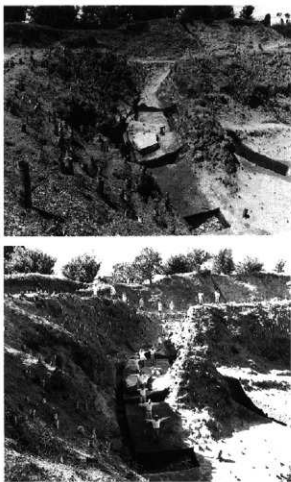
Fig 9 堀切門跡全景 (第 21 次)

堀切門跡においては、門礎石のほか、門跡、側溝を伴う道路跡、岩盤削り出しの城壁を確認した。出土遺物には須恵器等があるが、遺構に伴っていない。

【門礎石】 長軸 355 cm、短軸 184 cm、厚さ 20~50 cmを測る花崗岩である。上面には明瞭な加工痕は残っていないものの、概ね平滑である。1つの石に軸摺穴が 2 つ存在するのが特徴である。両軸摺穴の心々距離は約 2.8m、門柱を受ける門礎石両端の削り込み間の距離は約 3.2m である。軸摺穴はともに、直径約 16 cm、深さ約 15cm である。軸摺穴の内壁には軸受けの機能をもつ鉄製受皿等の痕跡を示すものと思われる鉄錆が残る。また、各軸摺穴の外側、門礎石の両端には円弧状の削り込みがあり、これは門柱を受けるための削り込みと考えられる。
