昭和43年度(第31次・第32次・第33次)

難波宮跡調査報告書

大阪市教育局

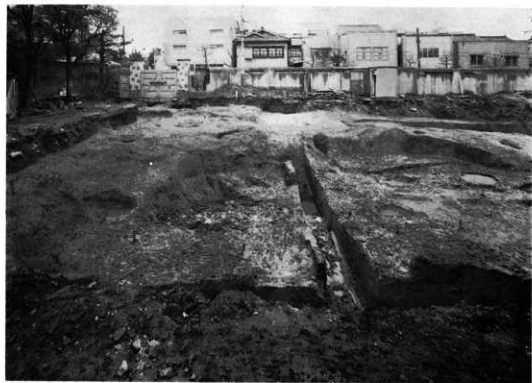
⑧ 木簡が出土した近世初頭の土塋（南より）

宮殿造営時の整地層に重複して存在する東西15m、南北10mの楕円形土壌で、底はほぼ平らである。調査区域内で東および南には土壌の壁面はないが、西と北はそれぞれ1.4mと1.2mの深さで崖状に落ち込んでいる。土壌の堆積は灰色粘土層の上に、黒色粘質土層が平均25cm、青灰粘質土下層部が平均30cmあり、部分的に植物層と砂層を混えている。

の傾斜面まで拡がりをみせているが、西側からの腐葉状況を意味するものかも知れない。この土壌の成因は不明であるが、宮殿の整地がここで急に段を作るとは思えず土取りなどのため削られた後、水のある状態で腐葉物が堆積し保存されたものと考えたい。調査地内にもこれ程深くないが、窪地の重なりがみられ、周辺部にも同じ状態の包含層が十分予想しうる。

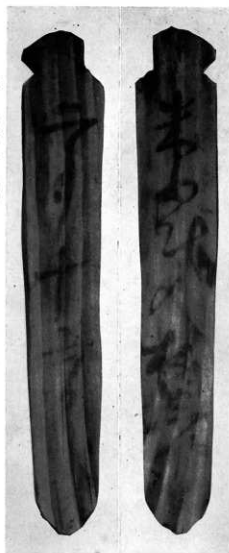
⑦ 第32次調査出土木簡

(四) 表 米五斗入 林口介  
裏 二月十六日

(A) 表 大豆五斗 松山九兵衛

《木簡》 墨書が存在する木片は26点あり、その内容は、(表)「米五斗入林□介」・(裏)「二月十六日」(図版7-ⅡB)や「大豆五斗松山九兵衛」(図版7-ⅡA)の如き付札状木簡以外に、文書風木簡、数量を記載した曲物の断片および墨画片等である。いずれも年号の記載はなく、直接にはその時期を判明せしめるものではない。

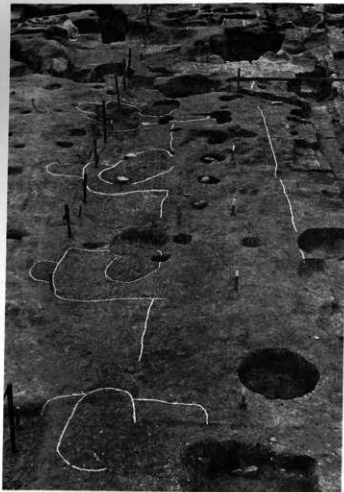
⑧  
天武朝門址(?)中央柱列と聖  
武朝基壇整地(東より)

また最初の南北トレンチの北端で聖武朝石敷の下層で発見された柱穴は柱筋や柱間距離が一致すること、焼壁を含むことから天武朝に属するものであって、これまでに調べた各柱穴と共に同一建物になる可能性がでてきた。その結果、天武朝建物については、従来の推定は誤りであって、東西棟7×2間(桁行約4.65m等間、奥行約6.1m等間)の門のような建物の両側に奥行2.4m×2間の複廊が取付くのではないかと考えられるにいたった。

この建物の柱掘形は、一辺が2mを越える大きなものであるのに、掘形の下部では、柱の入り部分だけを掘り下げたのが一つの特徴である。さらに整地層のあるところの掘形の内部には、一定の高さで小石を敷きつめているのも特徴である。また回廊掘形の底に礎板の入っているものも発見された。いずれも立地の特徴や造営技術の一端を示す資料として興味深い。

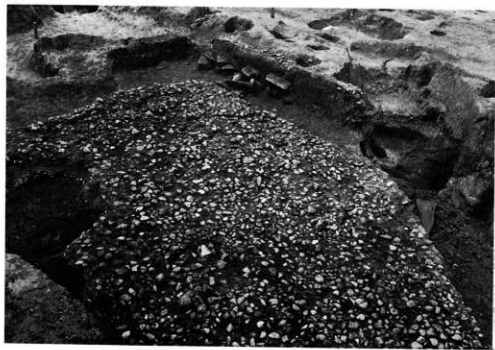
⑨  
聖武朝小安殿基壇南辺と  
軒廊基壇  
周辺の小石敷は聖武朝地表  
(東南より)

南面の石敷面を追求すると、中央部で約7mにわたって切れる部分があり、そこでは、凝灰岩痕跡も石敷と平行して南北に走り、基壇が出張していることが明らかとなった。これは大極殿と結ぶ軒廊と考えられる。

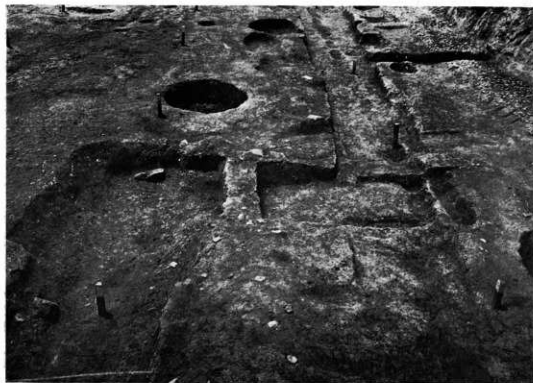
⑩ 聖武朝小安殿と回廊の溝跡の接続部分(東より)

基壇南面は、防空壕のために相当破壊されているが、何とか状況はつかめた。北面と異なり、溝はめぐっていない。第13次調査で発見した凝灰岩の溝石は、小安殿で行きどまりになっていたのはすでに予想していた通りであった。一方、溝は存しなかったが、基壇地覆石の外側で石敷との間に凝灰岩板石を敷いた痕跡が認められたのは北面と同様である。西面でも小安殿と回廊の間で両方に地覆石の痕跡があり、その間に約50cmの板石の抜きとった痕跡が認められた。仕事の細部についてはわからないが、基壇のつくりを示すものと考えられる。

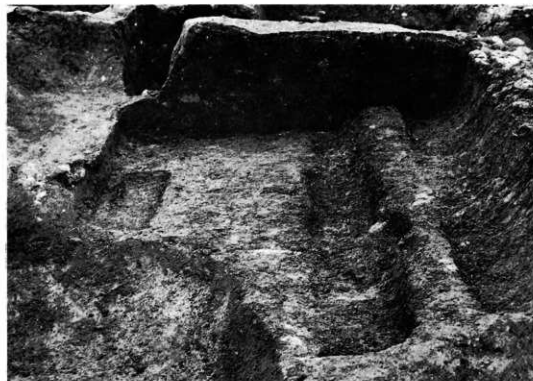
⑪ 聖武朝小安殿背面溝石の抜きとり跡(東より)

基壇の北面をめぐる溝の埋土を掘ると、溝の側石および底石の抜きあとがはっきりと残っており、側石の大きさは巾15～20cm、長さ40～50cm、底板石は巾40cm、長さ50～60cmと復元できるほどであった。ところが溝の造りは、外側は側石が二段になっているのは同じであるが、内側では、底石をはさんで側石の立つ状態のところで、底石と接して上にあるような状態で側石のおさまるものと二通りの仕事の痕跡が認められた。最初、中央部の地覆石の残存状態と考えあわせて、階段の場所を考えたが、確証は得られなかった。
