# 町内埋蔵文化財予備調査報告書Ⅲ

平成29～令和2年度 町内遺跡発掘調査等

—億首川流域古墓群悉皆分布調査ほか—

金武町教育委員会

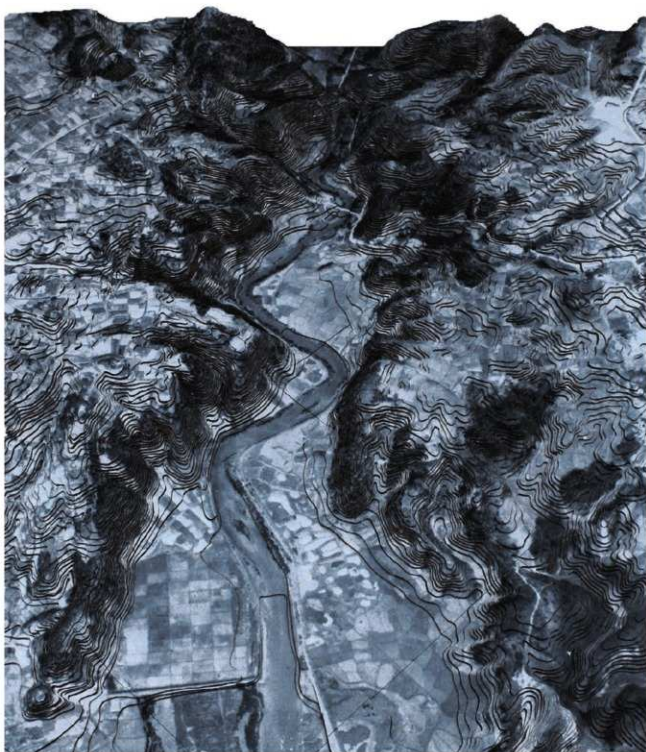
## 巻頭図版 1. 億首川流域模型写真

※1 億首川周辺の地形模型（億首川重点地区模型：1945年（昭和20）年 米軍空撮写真）

平成 18 ～ 27 年度億首川地域やギンハル訓練場跡地内で町内埋蔵文化財予備調査を実施し古墳や交通遺跡群等多くの文化財を確認した。発掘された多くの文化財や地質土壌は億首川流域環境と密接な関係を持っており、町民が立地環境と埋蔵文化財の関係を模型を見ながら深く理解することを目的に作成した地形模型である。（埋蔵文化財活用事業）

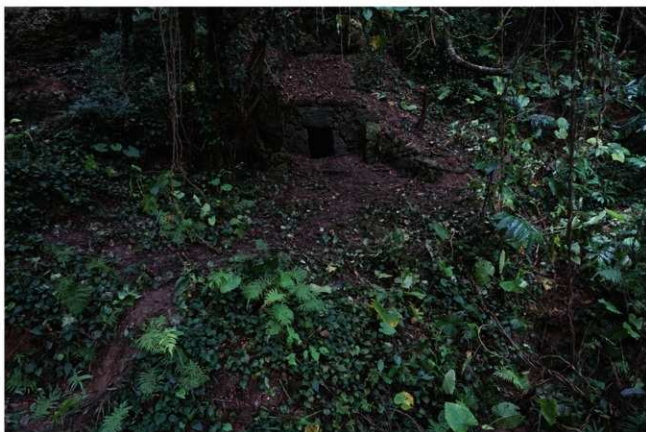
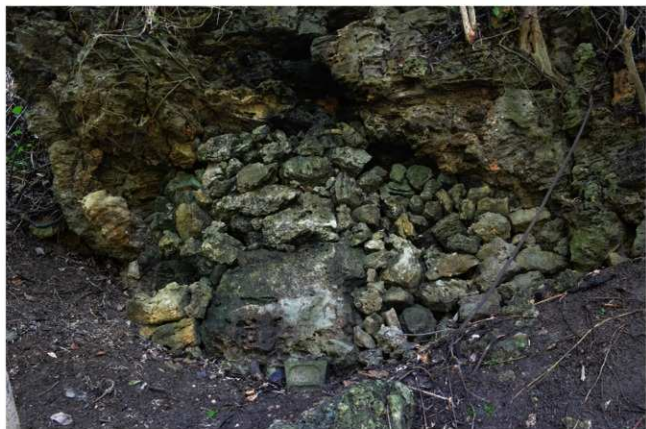
卷頭図版4. A01号墓（岩陰掘込墓）・H28号墓（岩陰石積墓）

上段：A01号墓

下段：H28号墓

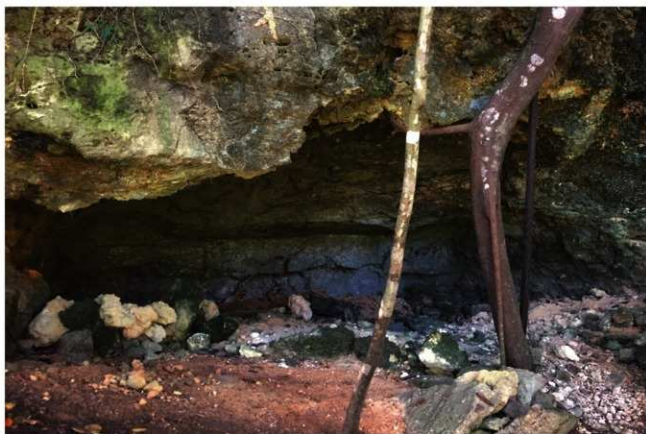
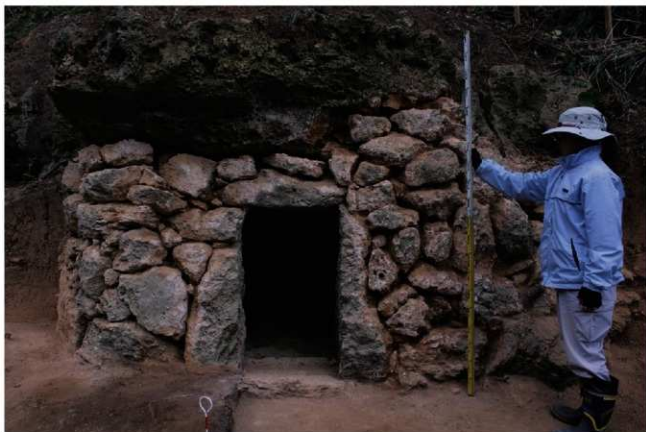
巻頭図版 5. M24号墓（岩陰掘込墓）・M50号墓（掘込墓）

上段：M24号墓

下段：M50号墓

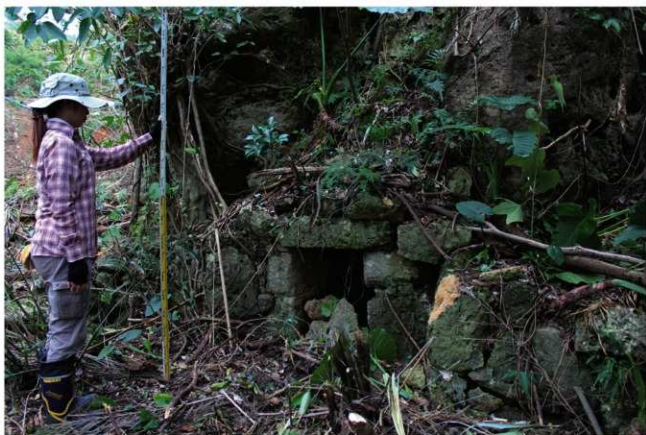
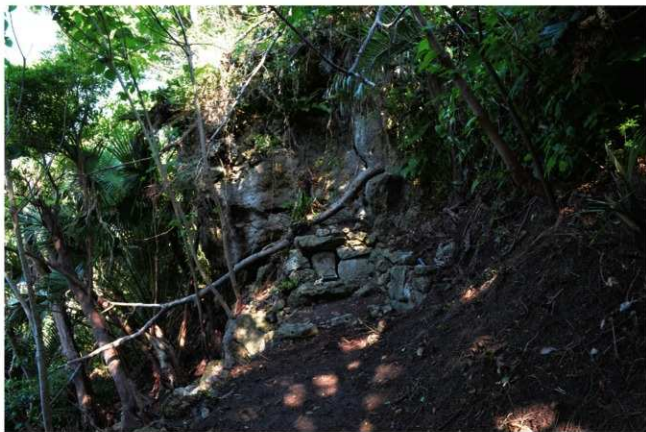
卷頭図版 6. M47号墓（掘込墓）・H01号墓（仮墓）

上段：M47号墓

下段：H01号墓

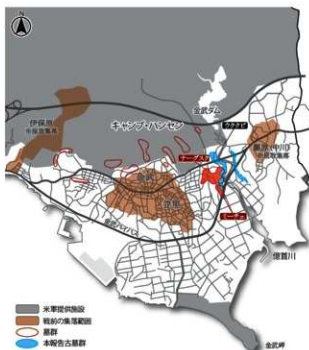
図1.1 金武町内における墓群分布

金武・並里集落が立地する石灰岩台地の東縁にあたり、町葬斎場や宮城原霊園が立地する億首川下流右岸の丘陵斜面地一帯には、露頭する石灰岩岩盤を利用した岩陰墓や掘込墓の墓群が数多く存在する。当該場所は、地元の古老が「ナグスク」、「ミーチェ」の地名で口碑に伝える、古くからある墓域でもある（図1.1）<sup>\*4</sup>。平成18（2006）年度以降の予備調査では、左岸も含む億首川周辺の複数地点においても古墓群を確認していることから、億首川下流右岸（ナグスク・ミーチェ地区）の墓域を中心として億首川下流域の比較的広い範囲に近世以来の墓群が

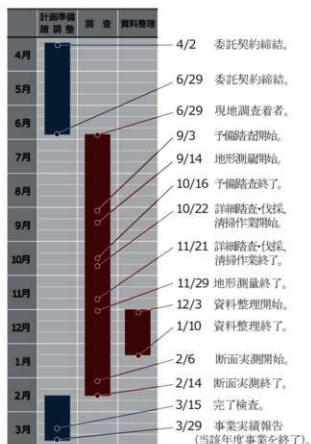
図1.3. 平成30（2018）年度工程実績

前年度につづき、当該年度は億首川下流左岸地区（小字飛留喜田原・頭呂地原地区）の約21,000㎡を対象とした。同年6月29日から現地調査に着手、（埋没墓や墓跡の可能性のある箇所も含めて）60余の古墓を確認した。地元の伝承にある1609年の島津侵攻時に活躍した鉄人「ギミンノヘイカ」の墓と伝わる古墓（H01号墓）が飛留喜田原地区にあり、その詳細観察もおこなった。左岸地区においても右岸と

同様に踏査成果を踏まえて2地点で地形断面図を作成した。翌年2月下旬までに地形測量等の現地作業を終了、調査記録の整理等をおこない、3月29日に当該年度の事業を終了した。

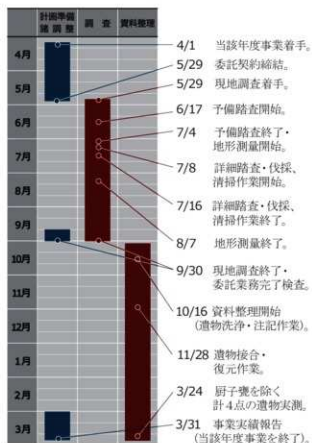
図1.4. 平成31・令和元（2019）年度工程実績

平成29年度（2017）年度の踏査でカバーできなかった国道329号線（金武大橋）以北を含む右岸地区北側（小字甘喜原～宮城原）約10,000㎡を対象に、令和元年5月29日から当該年度の調査に着手した。その後、踏査及び測量の対象範囲増減（2,100㎡）を追加があり、右岸北地区では墓跡と思しき箇所も含めて計23基の古墓を確認した。過去にダム再開発事業に伴う埋蔵文化財予備調査で確認していた古墓

（A01号墓など）も含まれる。平成29（2017）年度から継続してきた億首川流域古墓群の実際の把握を目的とした悉皆分布調査は、当該年度で所期の目的であった対象区域内の踏査を終えたことになる。地形測量等も含む現地作業は同年9月末までに終了した。10月以降は、嘉手鉾町以南の米軍施設再編計画に係る施設移設計画地の埋蔵文化財予備調査と並行しながら過年度分も含む調査記録の整理作業をおこない、翌年3月31日、当該年度の事業を終了した。

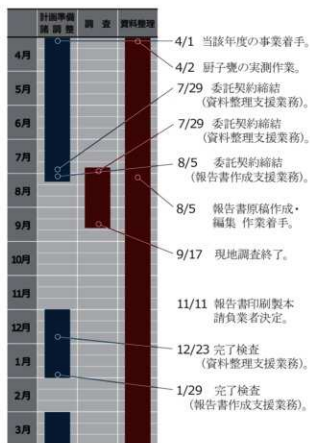
図1.5. 令和2（2020）年度工程実績

当該年度業務は令和2年4月1日に着手した。平成29～平成31（令和元）年度の調査で回収した遺物の資料整理（遺物実測・デジタルトレース及び写真撮影）を教育委員会直営で実施した。7月末からは3ヶ年の悉皆分布調査で確認された古墓群から残存状況が良好な墓遺構（A01号墓など）を対象に、写真測量などをおこなった。10月からはオルソ画像をもとに遺構実測及びトレース図化作業を教育委員会直営及び委託で実施した。

発見された埋蔵文化財予備調査（古墓など）への対応にあたり令和3年1月から報告書作成に係る原稿執筆、レイアウトなどの諸工程の作業を本格化させた。

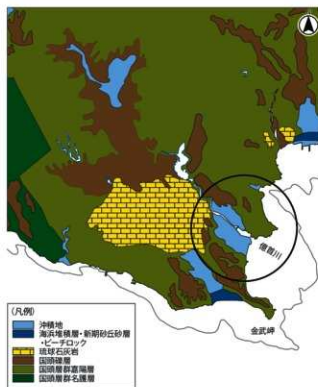
図2.4. 表層地質図（金武町東部・億首川周辺）

等）・嘉陽層（固結千枚岩、粘板岩等）が地形の基盤となっている。町西域の丘陵部から低地部および町東域では、新生代後期の堆積物である国頭礫層（未固結非石灰岩、段丘堆積物等）と琉球石灰岩（未固結、固結石灰質堆積物等）で構成される段丘面が不整合に発達する。土壌は、本町域を構成する岩石（千枚岩、砂岩等）が風化した赤土、いわゆる国頭マージが大部分を占め、金武・並里や中川の一帯では島尻マージ（赤土）が分布する。また、町域の低地部には、海浜堆積物を主とする沖積層が分布する。

上図は、「1/50,000土地分類基本調査(表層地質)「金武・沖縄市北部」  
沖縄県 1992年 を一部抜粋し、改変・トレース

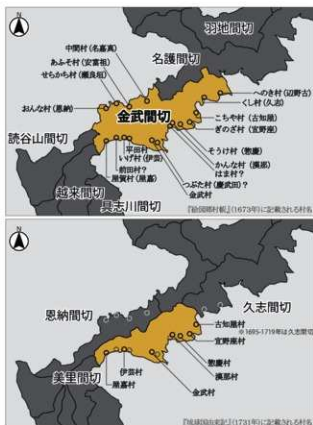
図2.7. 金武間切域の範囲変遷

スクでの按司の居住は未確認だが「おもしろし」に「きんのよぬし（金武の世の主）」の名が登場する。「金武」の地名がいつ発生したか定かではないが現在確認できる文字資料では「玉陵碑文」（1501年）に尚真王第6男尚享仁が「きんのあんし」と記されており、この時点で金武間切は創設されていたと考えられる。また、恩納ノロ辞令書（1584年）には「きんまきり（金武間切）」の記載が確認できる。当時の金武間切は現在の恩名村の名嘉間以北から名護市久志・辺野古までを含む広範囲の領域であった（図2.7.上段）。

武村・いげ村・屋賀村・おんな村・せらかち村・あふそ村・中間村・へのき村・くし村・こちや村・ぎのざ村・そうけ村・かんな村で構成された。他方、はま村・つぶた村（慶武田村）・平田村・前田村の名前が確認できるがすでに両村は存在していなかった。17世紀半頃に間切分割とよばれる行政区画が再編され1673年に恩納間切と久志間切が新設された。これに伴い金武間切の恩納・瀬良垣・安富祖・名嘉真の四村が恩納間切に、久志と辺野古の二村が久志間切に編入され、金武間切の領域は縮小した（図2.7.下段）。1737年以降に首里王府（蔡温）は山林政策を確立し「袖山方式帳」や「山奉行規模帳」などの令達による管理方法などの基本方針を定めて管理体制を確立した。億首川流域では、並里の人々は首里王府・間切番所の指導で山養生（造林撫育）の仕事に携わり、袖山から切り出された薪炭材等の林産物は山原船で運ばれて本島中南部の泡瀬・与那原などで売られた。戦前期まで林産物は農産物と並び庶民の重要な収入源であり、集落や人々とヤマの関係は口碑にみる地域・場所の民俗地名（古地名）でも窺える。

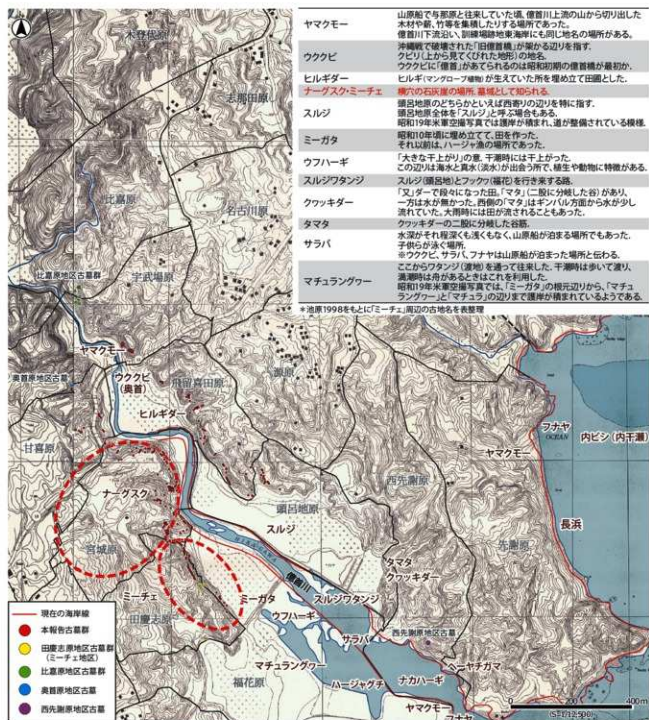
図3.1. 金武町東部の地形及び億首川下流域一帯の民俗地名(古地名)

**概要** 金武町東部を流れる億首川には、「ウククビ(奥首)」の地名をもつ川幅が狭まり、上から見るとくびれた地形がある。この「ウククビ」から下流域兩岸の丘陵地の斜面および崖面では多くの古墓が確認されている。また、億首川下流域右岸の丘陵地には、古くから「ナグスク(宮城原)」「ミーチェ(田慶志原)」と呼ばれる墓域が存在する。現在も「ナグスク」「ミーチェ」の一带は、金武町宮城原遺跡として利用されている地区である(図3.1)。

\* 1954年米軍作成地形測量図を背景に使用。宇読資料(池原 1998: 並里の地名)を参考に作成。
