## 第4章 史跡をめぐる現状と課題

### 第1節 保存にかかわる現状と課題

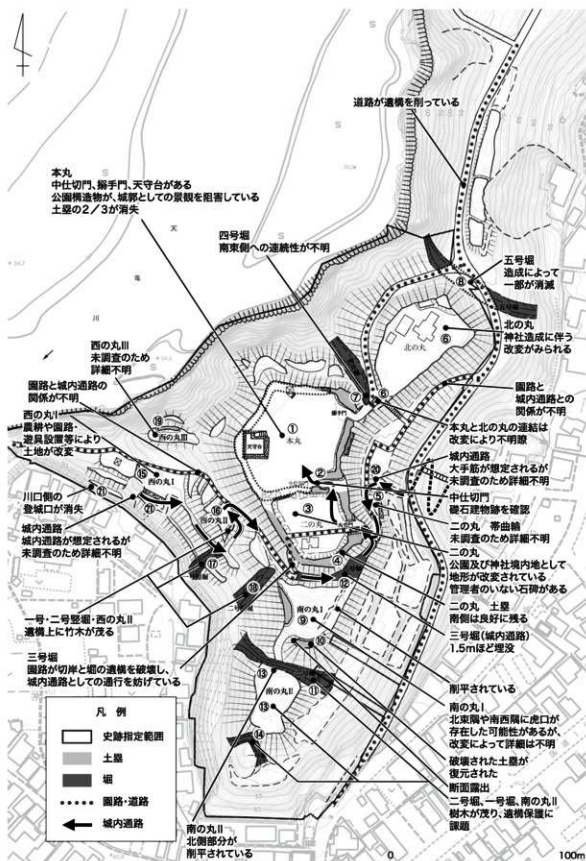
Fig.58 二侯城跡堀・土塁・曲輪等現況写真

| 遺 構 | | 現 状 | Fig.58<br>Fig.60 |
|---|---|---|---|
| 本 丸 | 中心部 | <ul style="list-style-type: none"> <li>・中仕切門、搦手門、天守台がある。</li> <li>・二侯城跡本丸の中仕切門における発掘調査によって、堀尾氏が城期に建築された櫓門の可能性がある礎石瓦葺き建物跡が確認された。</li> <li>・中仕切門の礎石は地下に埋蔵しており、来訪者が遺構の存在を認識しにくい。</li> <li>・設置者や設置時期の異なる名称看板やサインのほか、水飲み場、すでに壊れて使用されていないスピーカー等が存在する。</li> </ul> | ① |
| | 土 塁 | <ul style="list-style-type: none"> <li>・土塁は本丸東側から北東側にかけて残存しており、中仕切門北側の土塁は遺存状態が良好である。</li> <li>・曲輪を全周していたと推定される土塁の約2/3が消失しており、本来の土塁の姿が分からない。</li> <li>・削れた土塁の断面が露出したままになっている。</li> <li>・発掘調査で土塁遺構の上に天守台石垣が築かれたことが判明したが、曲輪の年代観を示す土塁と天守台根石の重なりが現地で理解しにくい。</li> </ul> | ② |
| 二の丸 | 中心部 | <ul style="list-style-type: none"> <li>・管理者のいない石碑が存在する。</li> <li>・土塁内部の平坦面は公園及び稲荷神社の境内地として改変され、園路や玉垣が設置されている。</li> </ul> | ③ |
| | 土 塁 | <ul style="list-style-type: none"> <li>・南側は残存状況が良好で、三号堀の底面から高さ7.7mあり、切岸がある。北側の土塁は石垣があるが、西・南の土塁には石垣はみられない。東側の土塁は発掘調査により石垣が存在した可能性が示されている。</li> </ul> | ④ |
| 四号堀 | | <ul style="list-style-type: none"> <li>・最大幅8m、堀の南東側にあたる神社参道の堀り込みが、四号堀と一連のものである可能性がある。</li> <li>・本来の遺構の姿が分かりにくい。</li> </ul> | ⑦ |
| 五号堀 | | <ul style="list-style-type: none"> <li>・遺路と公園にかかわる造成によって、一部が消滅しており、本来の遺構の姿が分からない。</li> <li>・一部指定地外に遺構の存在が推定される。</li> </ul> | ⑧ |
| 南の丸I | 中心部 | <ul style="list-style-type: none"> <li>・北東隅や南西隅に虎口が存在した可能性はあるが、改変により、有無は不明である。</li> <li>・東側の地形改変部分の発掘調査では、石垣と裏込の状況を確認したものの、曲輪の性格把握まで至っていない。</li> <li>・北東隅の曲輪面が掘削されて失われている。</li> </ul> | ⑨ |
| | 土 塁 | <ul style="list-style-type: none"> <li>・西側と南側に土塁がみられる。曲輪南縁の高さ3mほどの土塁は、近年、一旦削平された後、復元されたものであり、本来の遺構の姿が分からない。</li> <li>・南側の土塁は部分的に本来の土塁が残存するが、切断面が露出している。</li> <li>・西側の土塁は残存状況が不明確である。</li> </ul> | ⑩ |

| 遺 構 | | 現 状 | Fig.58<br>Fig.60 |
|---|---|---|---|
| 二号堀 | | ・遺構上とその周辺に樹木が茂り、見学時の安全性と遺構の保護上の問題が懸念される。 | ⑪ |
| 三号堀 | | ・発掘調査の結果、現状の堀底から1.5mほど埋没していることが判明した。<br>・西の丸Ⅰ・Ⅱから二の丸への城内通路の機能をあわせもつ。<br>・発掘調査の成果が、現地で分からないため、見学者が遺構本来の形状を理解することができない。 | ⑫ |
| 一号堀 | | ・樹木が茂り、遺構の痕跡が不明瞭である。 | ⑭ |

現 状 二侯城跡及び鳥羽山城跡の堀・土塁・曲輪等に関する現状はTab.17、18のとおりに整理できる。
