# 史跡・横須賀城跡

復原と環境整備のための基本計画

大須賀町教育委員会

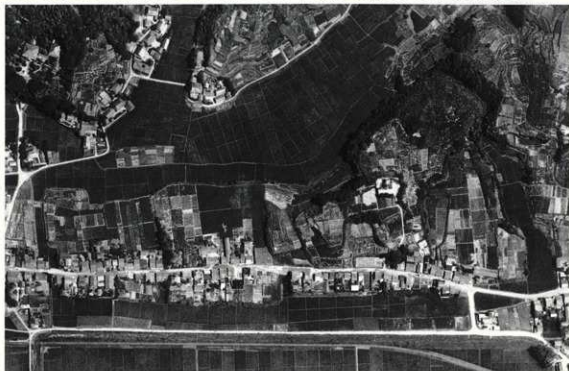
写真-14 1962年航空写真

この二つの写真は左が1962年、右が1977年の横須賀城跡の航空写真である。

ここに見られるように、現在失われている地形が、1962年には非常に遺存良好であったことがわかる。とりわけ外堀の形状は水田の畦畔によって一目瞭然である。この写真から畦畔などの

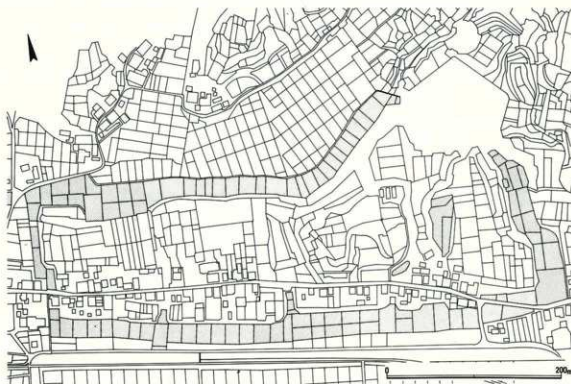
図-6 1962年航空写真による地割(堀・池沼)

地割をひろい出したものが図-6である。図-7ではその位置を確定できない東堀や、西堀、牛池あるいは南堀の中央入江部の位置も明確に推測することが可能である。しかし現在の幼稚園に存在した池沼や南堀の東の入江部については、この写真の撮影以前にすでに滅失しており航空写真からは復原不可能である。

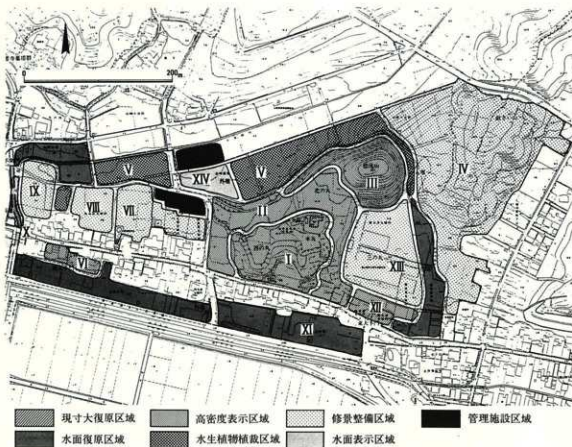
図-19 基本構想ゾーニング

フローチャート、ゾーニング図によるゾーン別の整備基本方針は以下のとおりである。

I. 本丸、西の丸は横須賀城の中枢部であり、高密度の整備を行う。内部の建物は復元的な表示とするが、上部構造まで完全に復原することは、精密な復原を可能とする資料がそろわない限り控えるべきである。また忠霊殿など史跡と直接関係のない既存施設の移転を行う。三日月池を観賞できる形に整備し、公民館の移転を図る。公民館の移転は、地元住民の要望にも留意し、二の丸地区(Ⅶ)の整備との関連で推進すべきである。

II. 北の丸、井戸曲輪地区は中枢部をとりまく景観を育成するとともに、多目的な広場を造成する。
