高槻市文化財年報

平成6年度

高槻市教育委員会

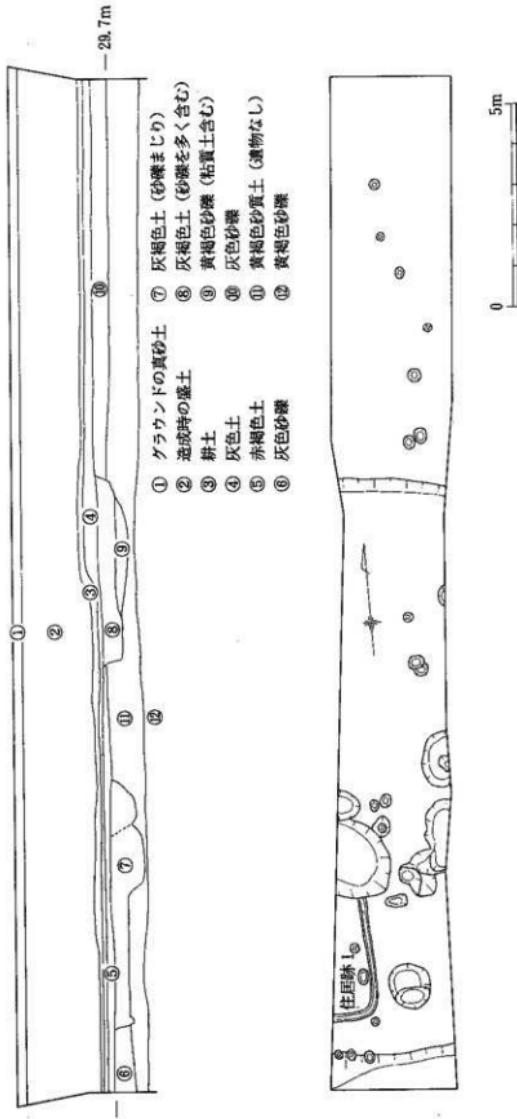
図2 宮之川原遺跡平面図・断面図

平成5年度の調査はコミュニティセンター建設に伴う清水幼稚園の園舎改築部分に幅3m・長さ25mの調査域を設定した(A区)。遺構の検出された付近の西壁で層序をみると、グラウンドの盛土(0.2m)・造成時の盛土(1.7m)・耕土(0.2m)・灰色土(0.1m)・赤褐色土(0.1m)・灰色砂礫(0.4m)・黄褐色砂質土(0.4~0.8m)・黄褐色砂礫で、遺構は灰色砂礫上面で検出された(図版第5・図2)。

住居跡1は方形の竪穴式で、南東部の隅から東側にかけての幅0.1~0.2mの周壁下側溝が検出された。西壁の断面を観察すると、深さは約0.3mである。北東の隅は直径約2m・深さ0.8mの土壠と重なり合っているため検出できず、一辺の規模は不明である。また、住居跡1の周囲に不定形の土壤や小柱穴が検出されたが建物などにまとめることはできない。出土遺物は少なく、大まかであるが時期は弥生時代後期とみられる。なお、6年度の調査区(B区)ではまとまった遺構・遺物は検出できなかった。

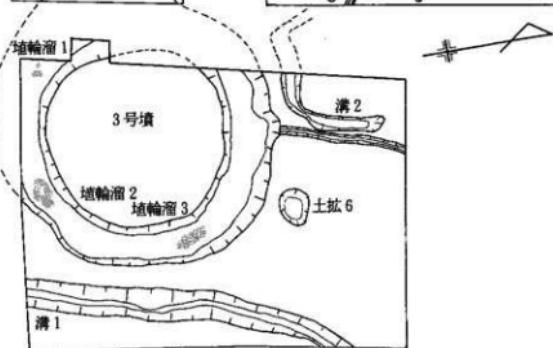
図2 拂塚古墳群平面図

3号墳の西北にあたる調査区で、長さ26m、幅8.5mの範囲を調査した。層序は、耕作土(0.18~0.2m)、床土(0.1m)、黄灰色砂(0.1~0.15m)、黄褐色砂(0.2~0.35m)、地山である。検出したのは溝1条(溝4)と土壤墓1基のほか若干ピットや落ち込みなどである。溝4は調査区の中央部で北西から南東にかけて長さ8.5mにわたって検出した。幅0.3~0.4m、深さ0.1~0.15mを測る。南端で検出した土壤墓1は、幅0.95×0.7m、深さ0.15mの楕円形状を呈している。

調査をおこない、平成7年7月にE区の調査を実施した。A~D区の調査についてはすでに報告しているように3基の古墳を確認している。その内容は2基の方墳(1・2号墳)と1基の円墳(3号墳)で、いずれも周溝を掘削し、その内方に盛土して埴丘をつくっている。埴輪は3号墳の周溝内に、転落した状態で出土した。これらの埴輪類はコンテナ20箱にもなった。今回は、E区の調査概要と合わせて3号墳出土の遺物を紹介したいと思う。なお本調査区は嶋上郡衙跡42-A地区他として取り扱っている(図版第6~8・図3)。

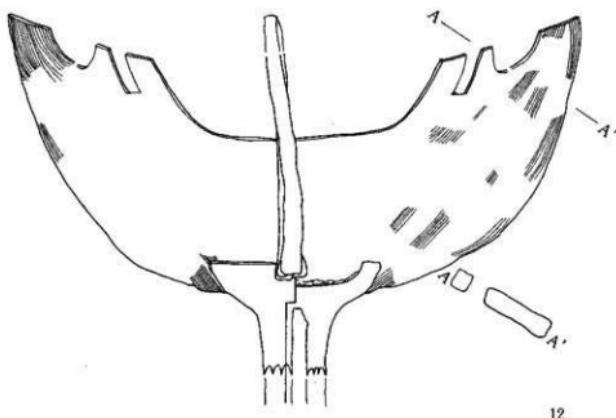
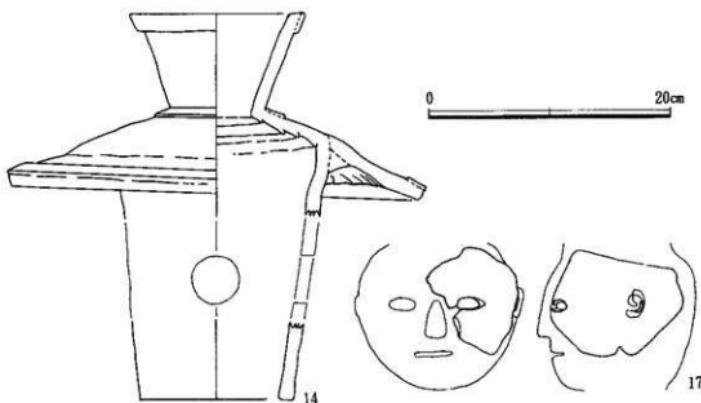
图3 挖探3号坑周遭遗物实测图

3号墳の周溝からは、須恵器と埴輪が出土している。須恵器は周溝南側の溝底から無蓋高杯2が出土している。埴輪は、周溝内に比較的まとまったかたちで出土している。周溝の南側で蓋14、東側で立ち飾り部12、蓋15、16を検出している。

12は蓋形埴輪の立ち飾り部である。上方が開いた筒形の受部上部に4方向に伸びる飾り板がとりついている。一部欠落するが、全体の規模はほぼ復元できる。受部口縁の筒部上方の直径は18cmを測り、受部を含めた現在高は40cm、飾り板の幅は60cmになると思われる。また立ち飾り板は両面ともタテ方向の刷毛調整を施し、受部との接合部には粘土を補足して受口部につなぎとめている。上端の切り込みのラインは、外縁部を除いて、大部分が復

14は蓋形の台部である。傘部の最大径44cm、器高40cm、軸受部の口径18.0cmを測る。傘部の上端、下端および軸受部上部に突帯をほどこして肥厚させているほかは、肋木やヘラ描文様などの目立った飾りはない。台部の大半は失われていて、スカシ孔の形状もくわからない。全体に風化がすすみ、外面の調整は不明である。内面は傘部上半で、粘土の接合痕があり調整されずにのこっている。台部については、指ナデ調整痕がみられる。なお傘部下線の一部に黒斑がみられる。色調は褐白色を呈している。

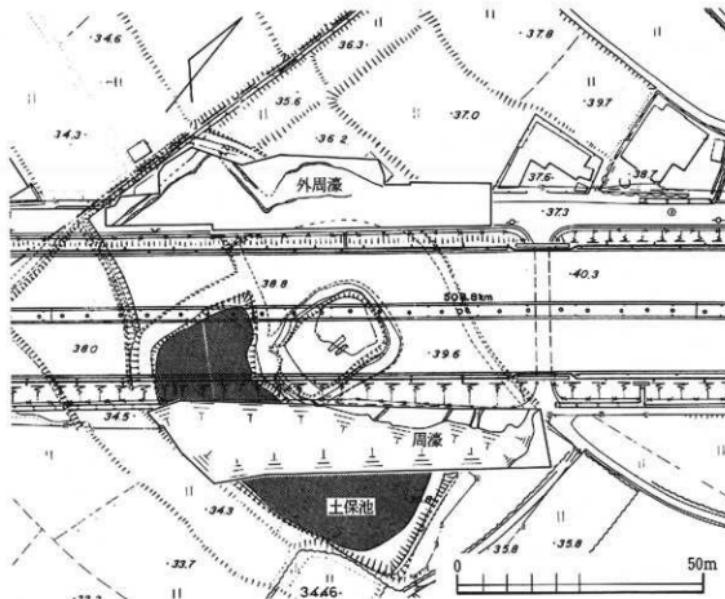
図2 土保山古墳平面図

現在、主体部は名神高速道路本線の盛土内に埋没しているが、古墳に南接する土保池と呼ばれる円弧を描く溜め池が、昭和40年頃まで残っており、その形状より、土保山古墳の周濠と推定されていた。そのため、今回は、墳丘の基底部および周濠の検出を主眼において調査を進めた。その結果、周濠を検出し、当古墳の直径が約30mを測り、さらに外周濠をもつこともわかった。以下、その調査成果を概述する（図版第9・図2）。

土保山古墳南域の土保池の3分の1は、高速道路本線下に埋没しており、残りは埋め立てられて水田として利用されていた。池内は、盛土防護のための擁壁工事のため大きく擾乱を受けていたが、周濠と外周濠の一部を検出することができた。周濠は検出幅約6m、深さ約0.6mを測り、外周濠は検出幅約1.5m、深さ約0.3mを測る。周濠内からは、円筒埴輪片や、大型の蓋形埴輪が出土している。北域では、周濠のつづきを調査口径南断面に

おいて確認しているが、外周濠はその形状を後世の土地利用のために崩しつつも、造り出しままたは前方部を区画するような形状を呈することがわかった。

昭和34年の調査では、土保山古墳は円墳であると推定されている。また、周辺の畦畔図より帆立貝式古墳の可能性も示唆されていた。今回の調査成果が墳形を決定することにはならないが、古墳北域の調査区で検出された外周濠は、墳形を示唆する畦畔に沿って走行する。ただし、前方部端面もしくは造り出しの端面を巡る外周濠については明確に検出できなかった。推定場所に南北方向に走行する溝を検出しているが、調査区の制約により、外周濠と呼べる溝との関係をおさえることができなかった。さらに、溝の埋土の状態が自然流路のそれににており、遺物もみられないことから、現時点ではそれを外周濠のつづきとすることを避けることとした。しかし、当古墳が周濠だけでなく、外周濠をもつこと、そして純粋な円墳ではなかったことは確実である。

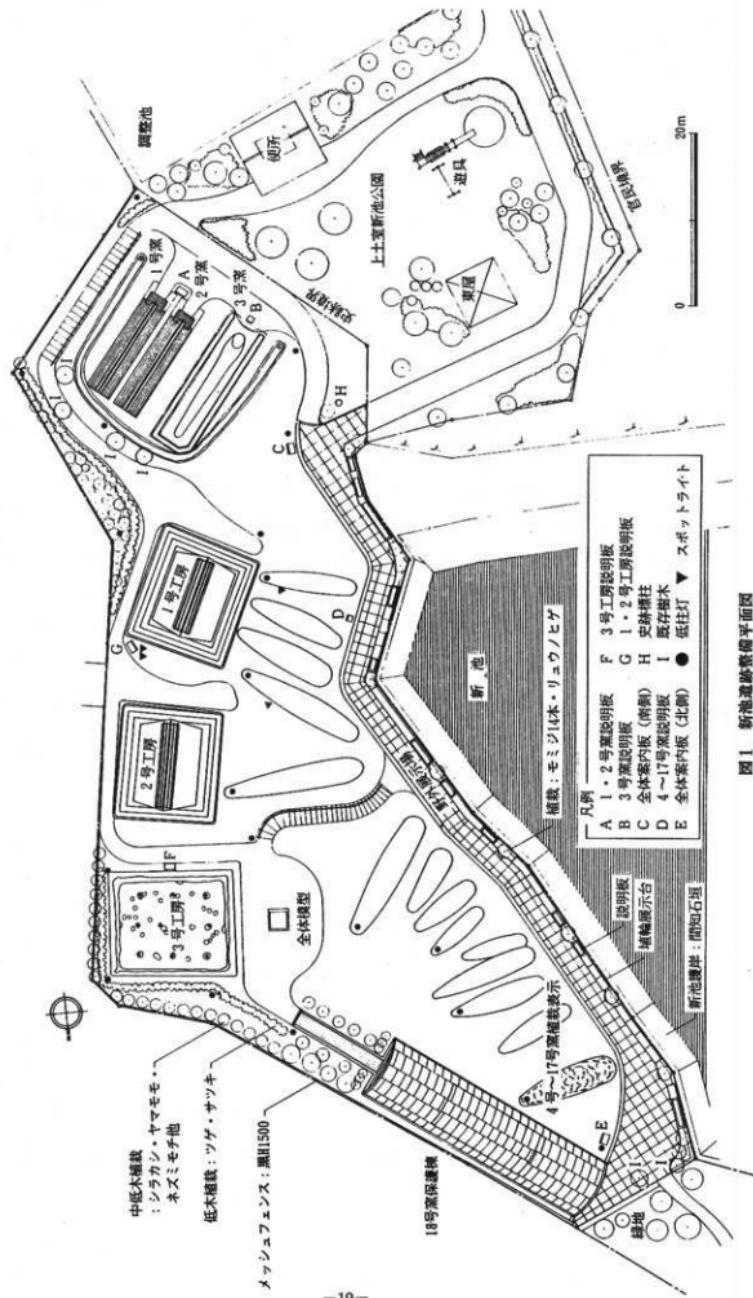
図1 新池遊跡整備平面図

整備にあたっては、古代の埴輪村をイメージさせる構想のもと、①遺跡の恒久的保存、②遺跡の正確な理解を助けるための造構の復元や展示施設、③市民の憩いの場となるような快適な環境づくり、以上3点を基本とした。とくに野外ガイダンスでは、オリジナルのストーリーマンが陶板を展開し、わかりやすく親子で楽しみながら学べる文化財整備を目指した。

区分	遺構等	整備内容
歴史的建物等の復元工事	旧地形 1号埴輪工房 2号埴輪工房 1号埴輪窯 2号埴輪窯	盛土厚平均1m 4,163.99m ² 木造茅葺き平屋建て 123m ² 木造茅葺き平屋建て 118m ² 擬土窯体・茅葺き小屋掛け 48m ² 擬土窯体・茅葺き小屋掛け 47m ²
遺構露出保護展示施設建設工事	18号窯保護棟 映像機器	鉄骨造平屋建て 155.6m ² =ハニワ工場館として公開 保護棟内設置 29インチモニタ、ビデオカメラ等
全体模型等の設置工事	造構全体模型 新池產埴輪	彩色陶器製2m×2m、陶板4枚 磁器質復元埴輪、野外展示場設置 19種21個体
その他工事	造構表示 説明施設 照明設備 修景等	平面表示：自然色舗装・石板表示 140m ² 調査状況の再現：擬土・模造器具 130m ² (A群排水溝含む) 植栽表示 サツキ類 野外展示場 250m ² 陶板 170枚、復元埴輪、透水性舗装 造構説明版 7基 陶板 11枚 低柱灯・足元灯・スポットライト 38基 園路・階段：自然色舗装

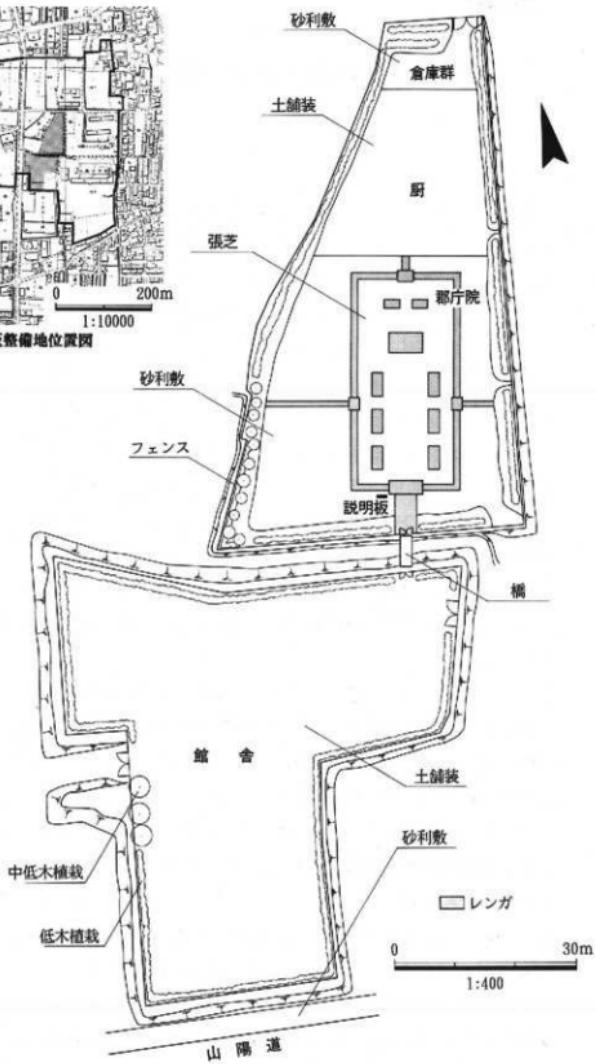
図2 姶良郡歴史板整備概要図

今回はその端緒として、新期郡庁院とその周辺部を1／3スケールで表示し、あわせて説明板を設置した。新期郡庁院は市立川西小学校の北側の一画にあったと推定される。東西半町・南北1町の範囲をしめていたとみられ、回廊状の施設の一部とみられる柱穴が検出されている。しかし院内の建物配置等は未調査のため不明である。おそらく、正殿と若干の脇殿および後殿が存在したと推定されるが、今回の仮整備は1985年に提示された復元案（『嶋上郡衙跡他関連遺跡発掘調査概要・9』高槻市教育委員会）をもとにおこなった。

仮整備地は郡庁院推定地の西50mに位置する史跡公有地（面積約6000m²）である。水路をはさんだ北側には郡庁院の正殿・脇殿・回廊・門など建物をレンガや張芝などで、南側には館舎および山陽道を、土舗装や砂利敷により1／3スケールで表示した。また、推定遺構の表示をおこなった郡庁院とその周辺について解説した説明板を新設した。そのほか敷地の中央を通る水路には橋をかけ、さらに敷地の周縁部には目隠しをかねた植栽をおこない、憩いの場として気軽に活用できるように配慮した。同地は遺構保存のため、約1mの盛土がなされており、施工は盛土内でおさまり、地下遺構に与える影響は特にないと考えられる。

推 定 遺 構	表 示 方 法
郡庁院 建物部分：正殿・脇殿・後殿 回廊・門・大路	レンガ（朱色をモチーフとする）
その他の部分	張 芝
厨・館舎	土 塗 装
倉庫群・山陽道	砂 利 敷

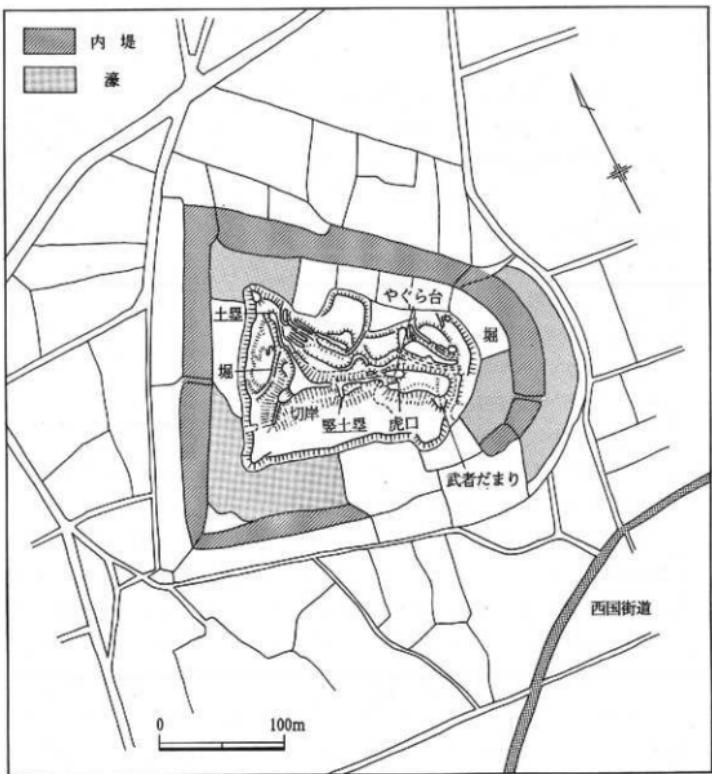
図2 今城塚古墳の戦国時代城郭造構図

郡家新町に所在する史跡今城塚古墳（指定面積80,569m²）は、年次計画をたてて公有化を進めている。平成6年度末で公有化率は80%に達し、公有化にあわせて雑草などの伐採作業を実施している。古墳名にもなっているように、『大阪府全誌』などではこの古墳は戦国時代に芥川山城の支城として、16世紀中頃から後半の天文または永禄年間に三好長慶また松永久秀が築いたとされている。このため、伐採後、現地を踏査したところ墳丘斜面の崩れが各所にみられ、城郭として再利用されたことをしめしている。地表面の観察にとどまるが、戦国時代城郭の概要を報告する。なお、図2の遺構図は中井均氏の作成したもののもとにした。

主郭は平坦となっている後円部にあり、前方部との境の南側にある土壘状の土手が虎口、その北側の高まりがやぐら台とみられる。後円部斜面の東北と東南には狭い平坦部があり、武者だまりであろう。土壘や空堀は墳丘各所にみられ、とくに北側に顕著である。南側では切岸がみられるものの裾部にはとくに遺構はみられない。くびれ部東の平坦部が正面の虎口とみられ、周囲には「コ」の字状の土壘や塹壕状の堀が目立つ。前方部の稜線は幅1mほどの土壘となり、前方部の頂部から後円部の主郭へつなぎている。西北部の稜線は中間で「L」字状に屈曲し、横矢掛けをしている。また、主郭の手前で南側に突き出した堅土壘がみられ、前方部西側の裾部には幅数mの堀がみられる。このように、北側を正面に築城したものとみられ、二重の濠は防御に最大限利用されたものとみられる。

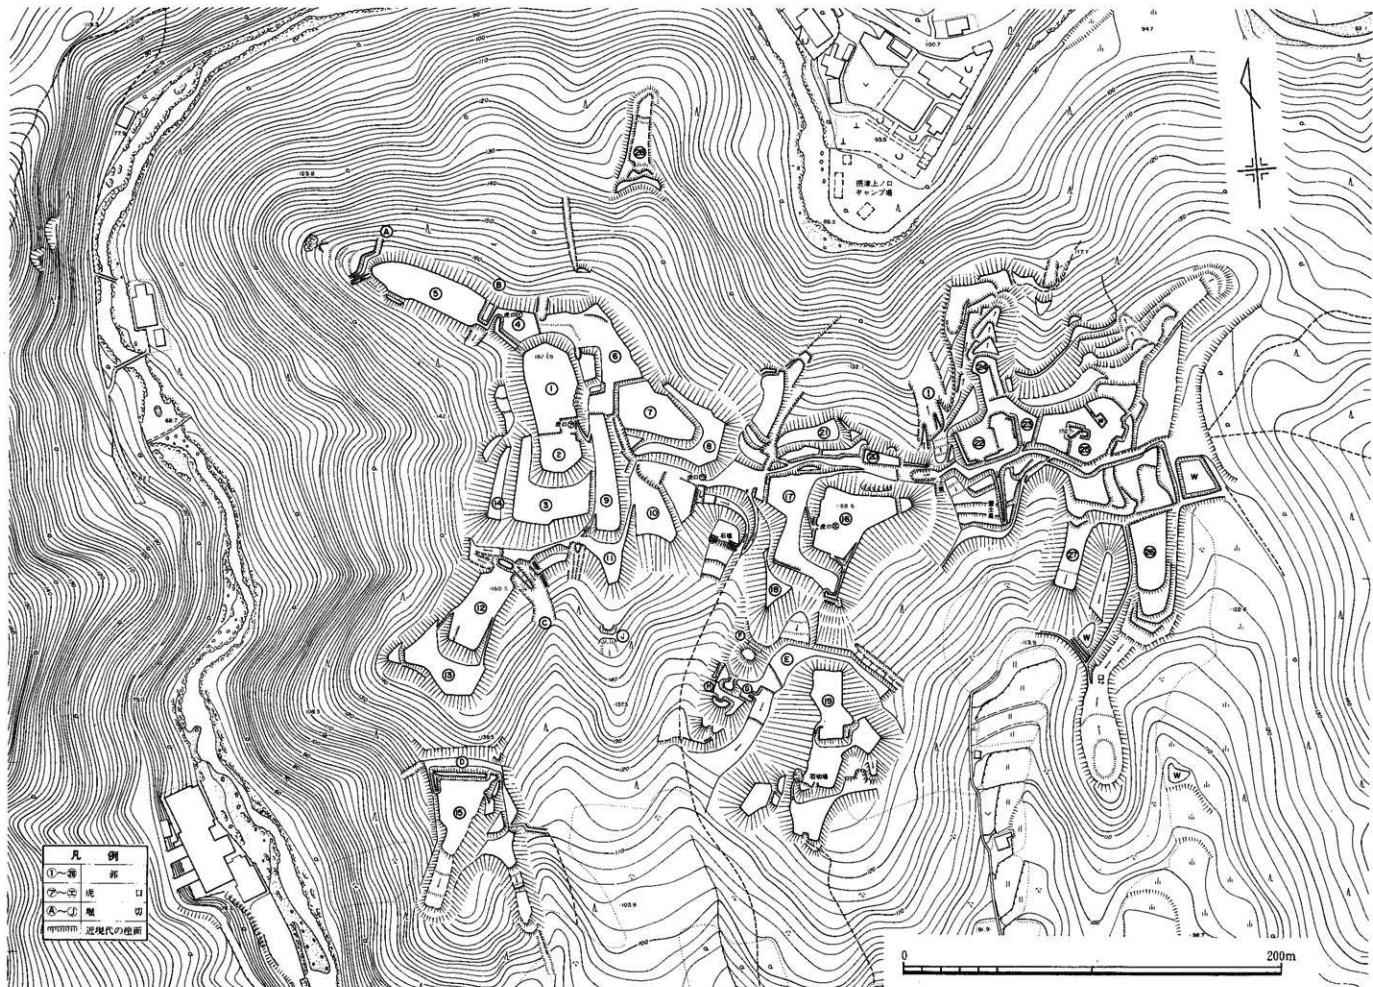
図2 芙川山城跡概要図

芥川山城跡は大きく3つのブロックから構成されている（図2、芥川山城跡遺構概要図）。ひとつは主郭①を中心とした西側の曲輪群で、①～⑯がこれに相当する。ひとつは從来出丸と呼称されていた郭⑩を中心とする中央曲輪群で⑯～⑫がこれに相当する。いまひとつは土塁囲いの郭⑪を中心とする東側曲輪群で⑫～⑭がこれに相当する。こうした曲輪配置は一見して、南方を防御正面としていることがわかる。

郭①は芥川山城跡の最高所（182.69m）に選地されており、主郭に相当する。東側に虎口⑦が設けられている。從来この虎口⑦は単に登山道による破壊と考えられ、まったく評価されていなかった。ところが詳細に観察すると、郭①と郭②の塁線が虎口⑦を挟んで南北でややすれており、いわゆる喰違いとなっている。さらに虎口の城内側では郭①と郭②に段差があり、枡形状の空間を有している。こうした状況から破壊道ではなく、城の虎口として評価できよう。

西北尾根筋は先端を堀切り⑧によって処理しており、郭⑤と郭④の間にも堀切⑨が設けられている。この堀切⑨は土橋の南側で堅堀となっている。土橋を渡り、一端左へ折れて虎口⑦に至る。この虎口⑦の防御を固めるため、郭④の西端と南側はL字状の土塁が主郭①の西北隅より築かれている。

中心的な郭⑩には虎口②が認められる。切岸に斜めに取りつく登山道は後世につくられた道かもしれないが、虎口②には前面に横矢がかかるような小削平地が対になっているのが認められる。郭⑩の西側から南側にかけて、L字状に郭⑪がある。南西端部には土塁も認められる。特に南東隅部は土塁で囲み、突出させている。この突出部の南側切岸部のみ石垣が築かれており、注目できる。

東側曲輪群との間には堀切①が両側へ堅堀となって掘られて、1つの関門となっているが、この堀切①には見事な土橋を見る事ができる。土橋から郭⑪へ進入する虎口は、残念ながら登山道で破壊されており、判然としない。しかし郭⑪から東へ一直線に土塁が設けられているのは、おそらく虎口空間を防御するためのものであり、土橋から郭⑪へ進入する虎口は、芥川山城のなかでも重要な位置を占めていたことはまちがいない。

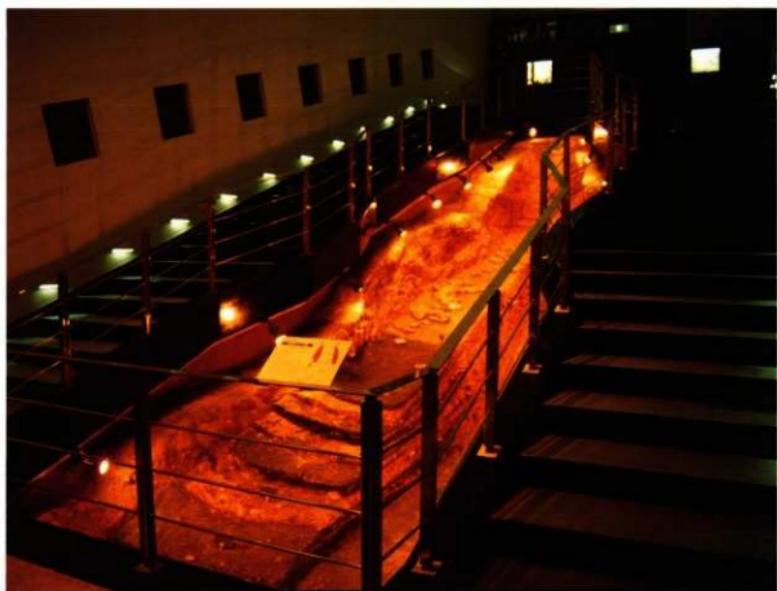
a. ハニワ工場館内の18号窯露出展示（焚口側から）

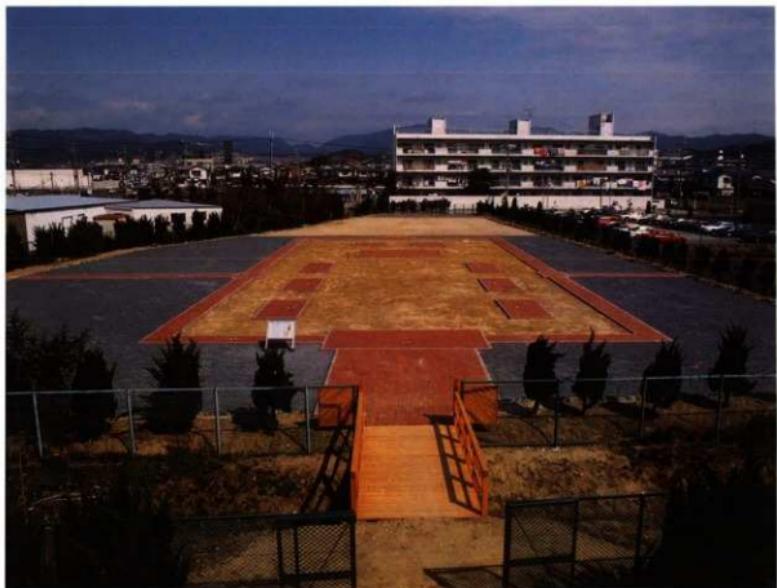
b. 島上郡衙跡仮整備状況（南側から）

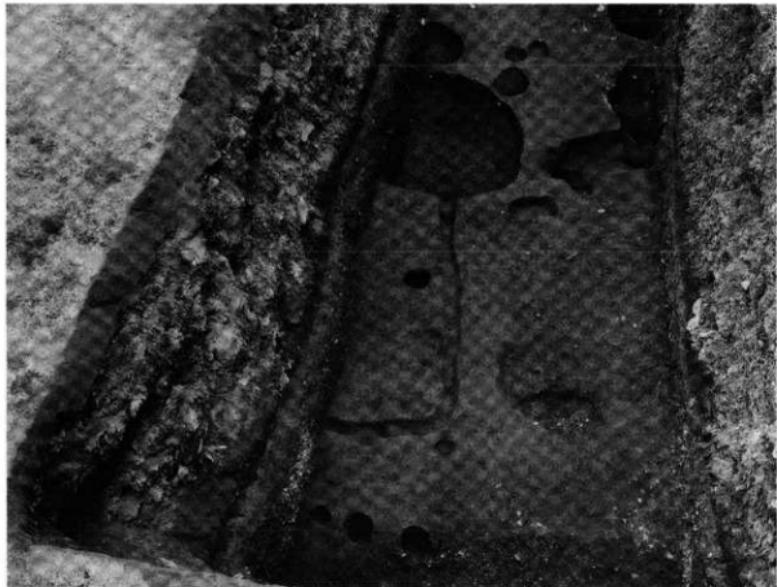
b. 宮之川原遺跡 住居跡1（南側から）

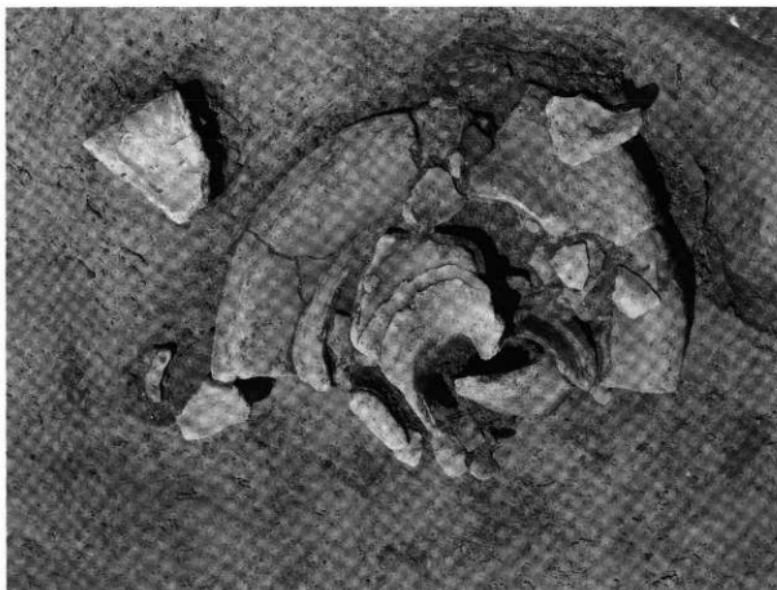
a. 掛塚古墳群 3号墳蓋形埴輪出土状況

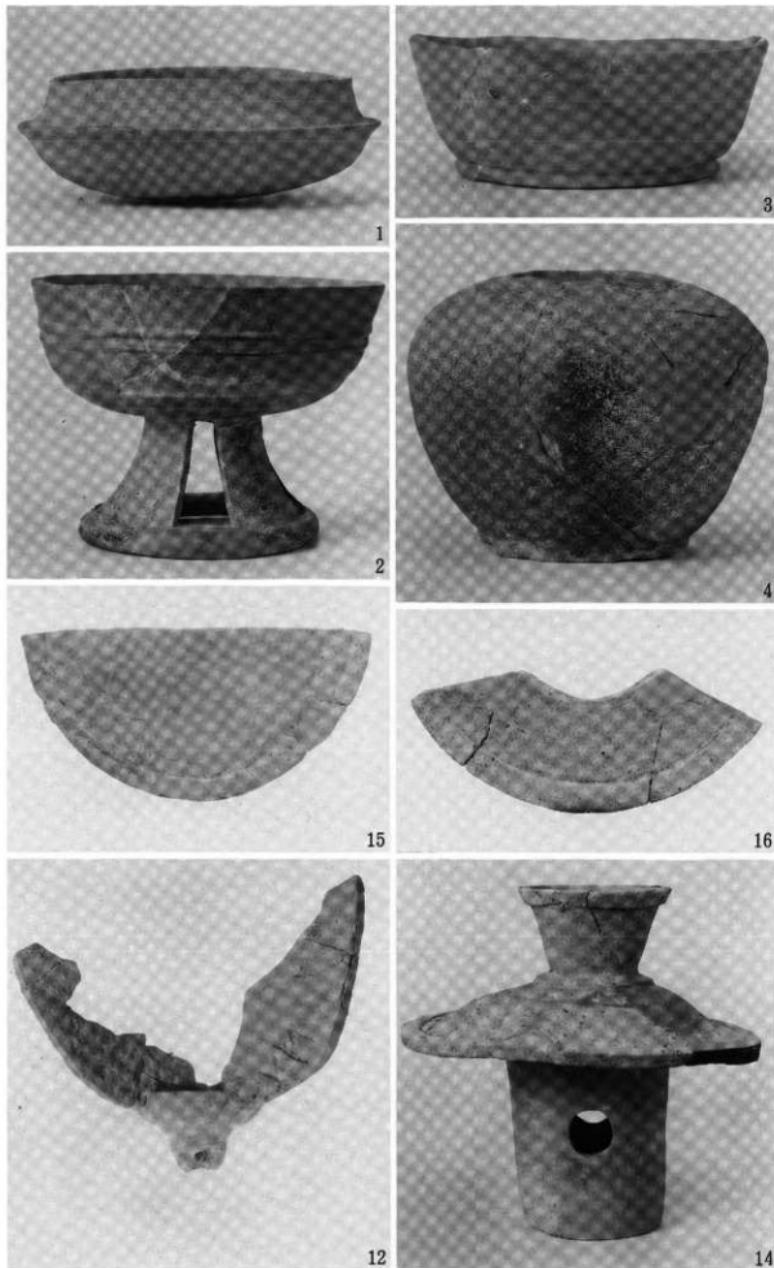
掛塚古墳群 土壇墓1 (1) 3号墳周溝 (2・3・4・12・14・15・16)

遺物としては土壤墓1から出土した須恵器の壺1がある。口径10.3cm、器高3.9cmを測り、口縁部はやや内傾しながら立ちあがり、上端に面をもつ。底部は左廻りの回転ヘラ削りによって整えている。色調は淡灰色である。TK208型式に属するとみられる。

無蓋高杯2は、体部の稜線部下方に櫛描波状文がめぐるもので、脚部には長方形のスカシ孔が4方向にあけられている。口径15.5cm、器高11.5cmをはかり、淡灰色を呈す。TK208型式とみられる。

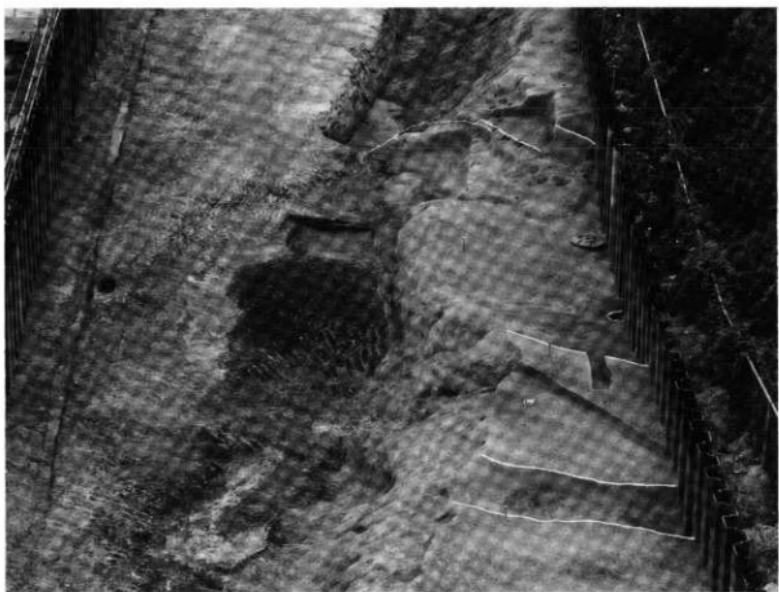
a. 土保山古墳南域調査区全景（東側から）
