山鹿市文化財調査報告 第1集

くま べ やかた  
隈 部 館 跡 III

くまもと けん やま が し  
熊本県山鹿市教育委員会

1. 本書は熊本県山鹿市菊鹿町上永野に所在する、県指定史跡「隈部館跡」の調査報告書である。今年度は、主郭部分の隈部神社から南城を測量調査の対象とした。さらに礎石建物跡の再調査を行った。
2. 調査は、山鹿市教育委員会・菊鹿分室が主体となって行った。
3. 調査に際しては、上永野地区から多大な協力を得た。
4. 本書の執筆は原口隆志が、大田幸博氏（県立鞠智城・温故創生館長）の指導を受けて行った。
5. 礎石建物群の推敲は、西島真理子氏（熊本県建築士会・調査研究委員会副委員長）に玉稿をいただいた。
6. 測量調査補助と図面および資料整理は石工みゆきさんと溝口真由美さんが行った。
7. 本書の編集は、原口と大田氏で行い、溝口さんの協力を得た。

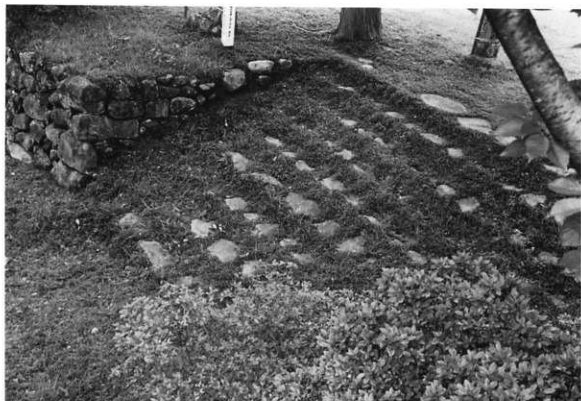
図版 10 主郭入り口 9段の石段

地図上での直線距離にして220m下の（伝）大手門箇所から（伝）登城道が上がっている。ミカン畑に開墾された際に舗装されたが、ルートは、そのままである。この登城道は、馬屋跡の西縁下を通り、大規模堀切の底部に至り、そこから樹型に折れ曲って、馬屋跡の北端に出て、主郭下の石垣を伴う完全な樹型の虎口に入る。主郭への入り口は9段の石段が現存する。

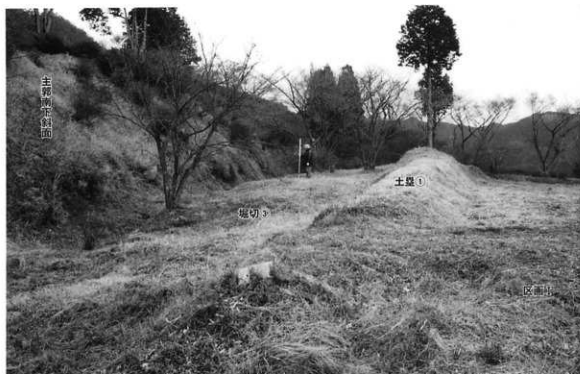
図版 12 堀切③を西方向から見る

主郭の南下を走行する大規模な堀切である。地形の変化点となる山腹の段差下に造成されており、東寄りには本格的な土橋の通路を設けている。堀切の長さは、通路を境にして西側で70m、東側は林道で削られて20m分を残すに過ぎない。図面上での計測値になるが、上場幅は、西側で18～21m、東側で13m。

堀底は、西側で全体幅12～6m。段堀で、主郭側の堀底は幅2m前後に狭まり、隙子堀の様に凸凹している。これが、後世の侵食によるものかは不明。東側は4～6m。主郭との比高差は、段堀の上で6.9m、下で8.4m。一方、堀切の南肩部に積まれた土塁①と段堀上との比高差は1.4mに過ぎない。

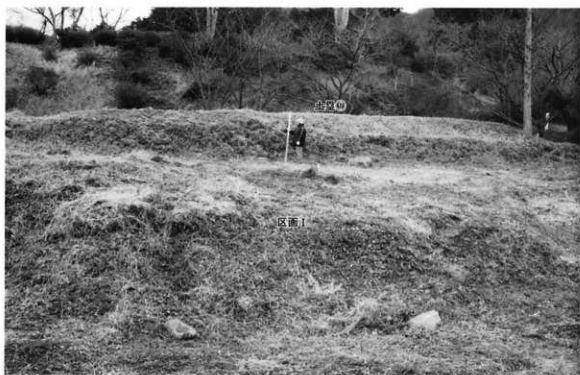
図版 13 区画Ⅰの平場を南方向から見る

(伝)馬屋跡の西側区画で、間に通路を挟む。平地ではなく、開墾のために4ブロックに細分される。全体地形は、長方形を呈し、長軸63～68m、短軸39～50m。最上段は、旧地形を保ち、北縁に長さ38mの土塁が残る。区画内の裾部との比高差は1.8m、堀切③の南側肩部に積まれた土塁でもある。区画は、南北ラインで3段に分かれ、両縁の比高差5.0m。主郭の南下に、馬屋と区画Ⅰを配置すれば、縄張りとして、上手く収まる。

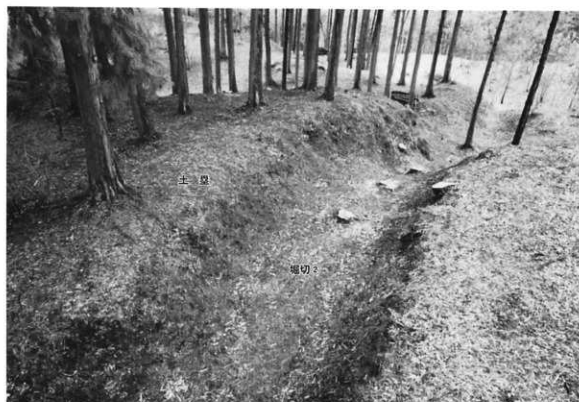
図版 14 隈部神社北側の堀切② 東→西

限部神社の北裏側にあり、その形状は、東寄りで大きく折れ曲がり、電光瓶の様相を呈する。西側は、一旦、高さを減じて塹壕に変化している。上場幅5.0m、底部幅2.0m弱。堀壁の残存は、極めて良好である。
