# 史跡上田城跡保存管理計画書

## 史跡上田城跡整備基本計画書

〈平成 23 年度改訂版〉

上田市教育委員会

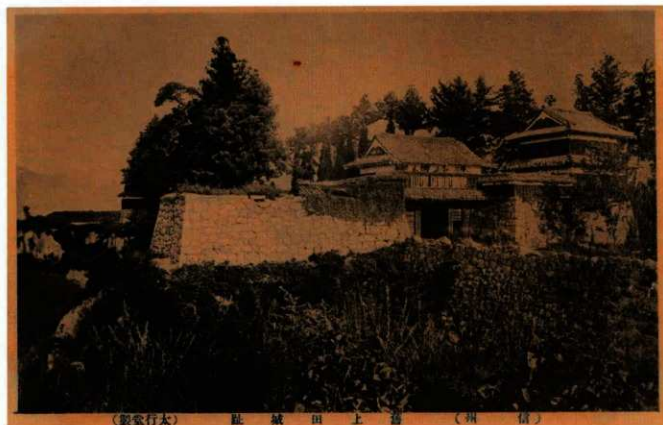
明治10年頃に撮影された古写真（撮影者不明：本丸東虎口、左奥に西櫓）

この写真は海野町に所在した太行堂（長谷川太行堂とも）が、明治40年頃に製作した絵葉書に使用されたものである。建造物の残存状況から、明治10年頃に撮影されたものと考えられる。また、この写真はオランダから里帰りしたボードインアルバム（長崎大学付属図書館所蔵）や明治天皇御巡幸写真帖（宮内庁所蔵）等にも所在が確認されており、上田城の古写真として有名な1枚である。

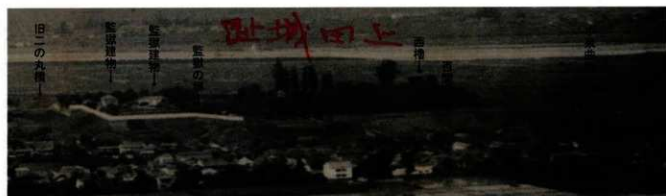
明治40年頃に撮影された古写真（撮影者不明：上田城跡一帯を北側から撮影）

上の写真と同じく、太行堂が製作した絵葉書「信州上田名勝・上田町全景（其二）」に使用された写真の一部を拡大したもの。おそらく太郎山頂から撮影したものだろう。「上田城址」という書き込みの下が本丸で、西櫓や杉の巨木、近代の構造物が確認できる。本丸左の白い部分は上田監獄署の跡で、内側の建物の配置や、二の丸の東虎口・北虎口の状況もよく分かる。城内に公会堂や陸上競技場などができる前の状況が見てとれる貴重な写真であり、二の丸の土塁、堀、小泉曲輪などは少なくとも明治末期まではある程度原状を保っていたことも分かる。

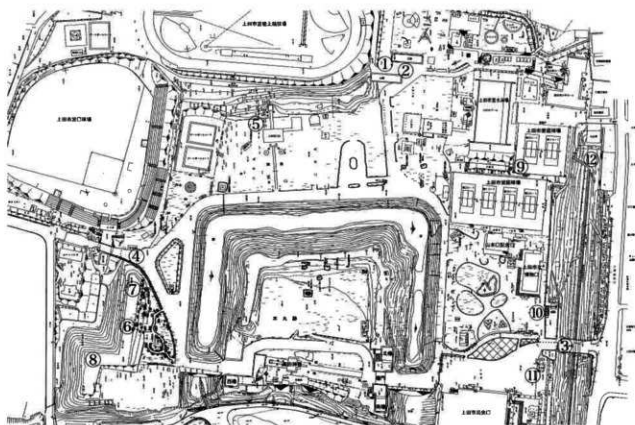
① 北虎口

北虎口の部塀台石垣2基は平成2～5年に復元整備したのですが、北側の石垣の西端は築造当初のもので、北虎口土橋の両側面には石垣が積みまれています。堀が埋め立てられて土橋の東側は見ることはできませんが、西側は陸上競技場につながる通路に沿って良好に保存されています。この石垣に付属する石樋は、元禄15年（1702）に木樋から変えたという記録があります。

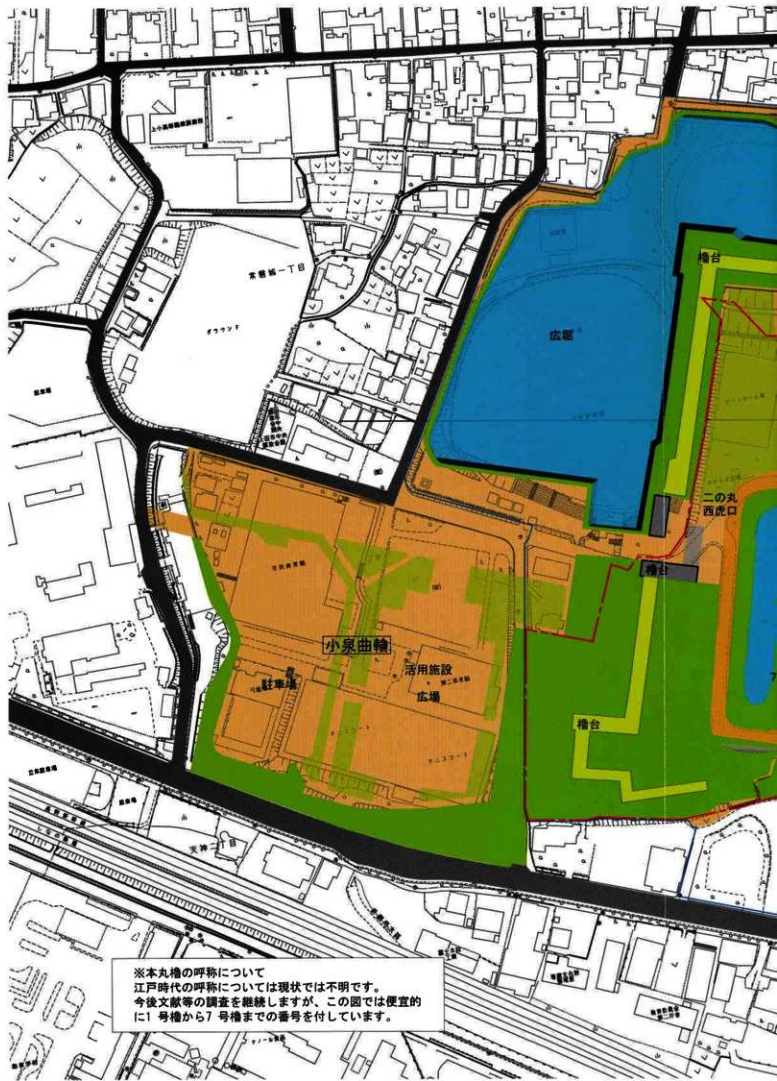
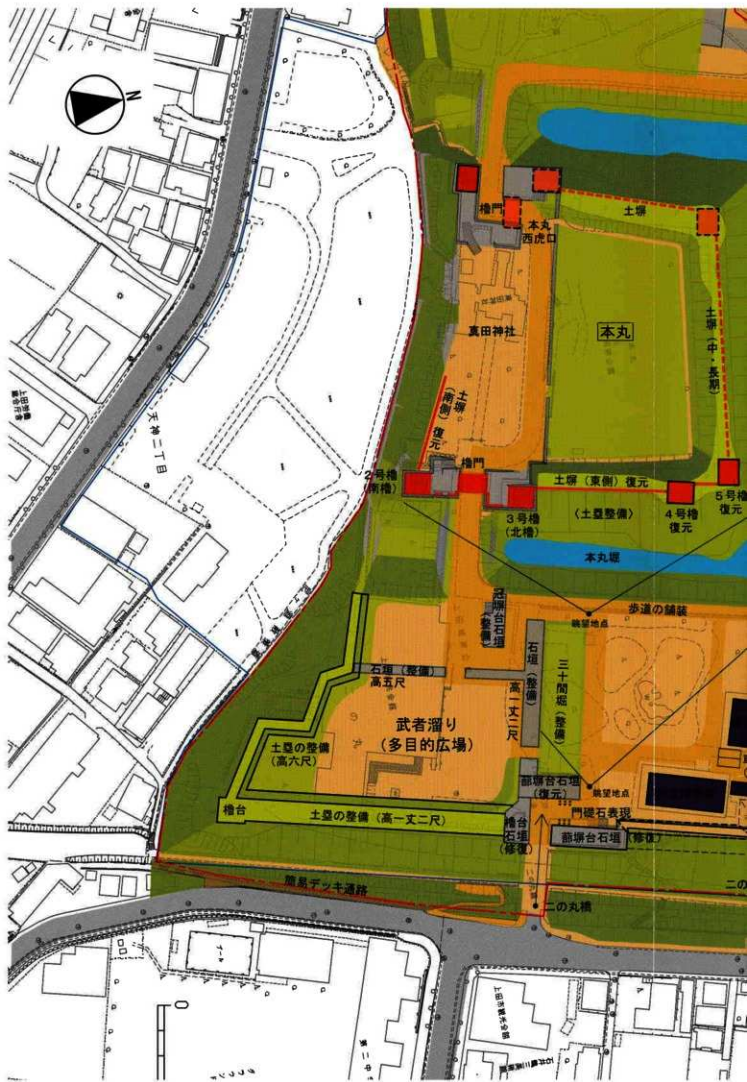
第5図 短期整備計画図  
S=1/1500 (A3)

※本丸橋の呼称について  
江戸時代の呼称については現状では不明です。  
今後文献等の調査を継続しますが、この図では便宜的  
に1号橋から7号橋までの番号を付しています。

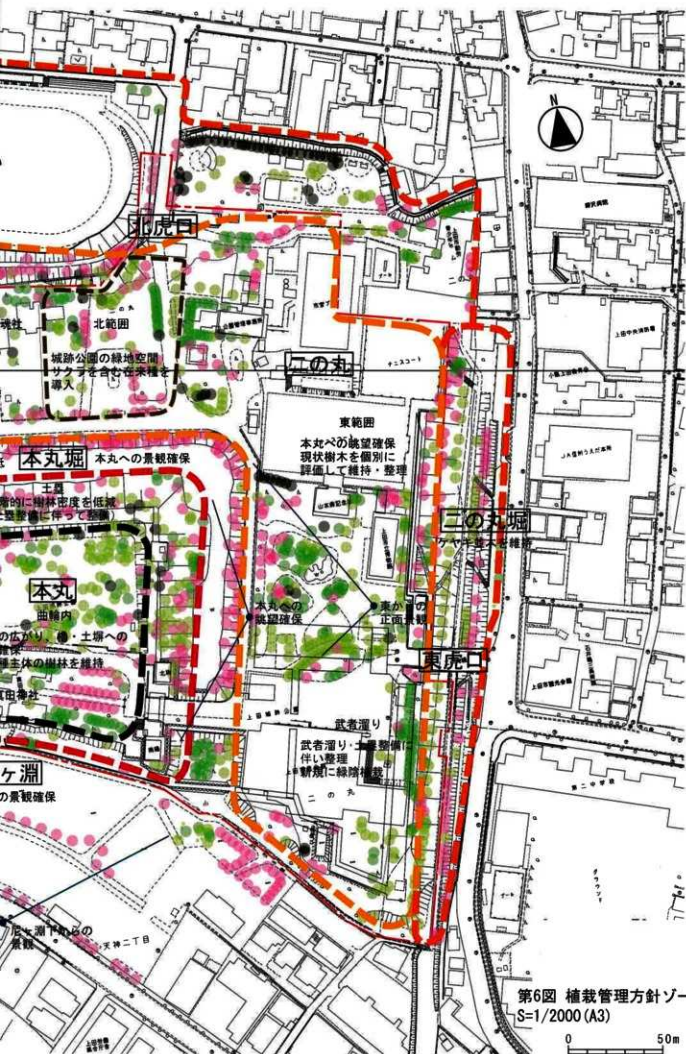
第6図 植栽管理方針ゾーニング図  
S=1/2000 (A3)

城跡の空間性に即した植栽  
良好に育つ土壌や虎口整備  
との整合

- 落葉樹 (ササキ、イヌシメ、エドヒガシ、ヒガンザクラ、シダレザクラ、黒ウコウ、ヤマザクラ)
- 落葉樹 その他 (イチョウ、クヌギ、エノキ、カエデ、カヤナギ、ユズシ、コナラ、サルスベリ、シラカシ、ツバキ、トキ、モミジ等)
- 常緑広葉樹 (ヒカシ、イヌツゲ、カシ、シラカシ等)
- 常緑針葉樹 (マツ、ヒバ、ザウラ、スギ、モミジ等)
