平城宮  
朱雀門

奈良文化財研究所

朱雀门的发掘调查

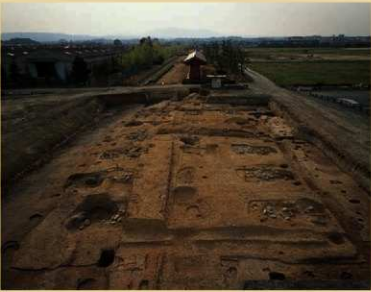
1990年度的发掘调查（从东往西方向）

朱雀门的位置和规模是在1964年度的发掘调查中首次被确认下来的。之后经过多次的调查，并在1989年度进行了复原整修，开展了全面的再发掘工作。

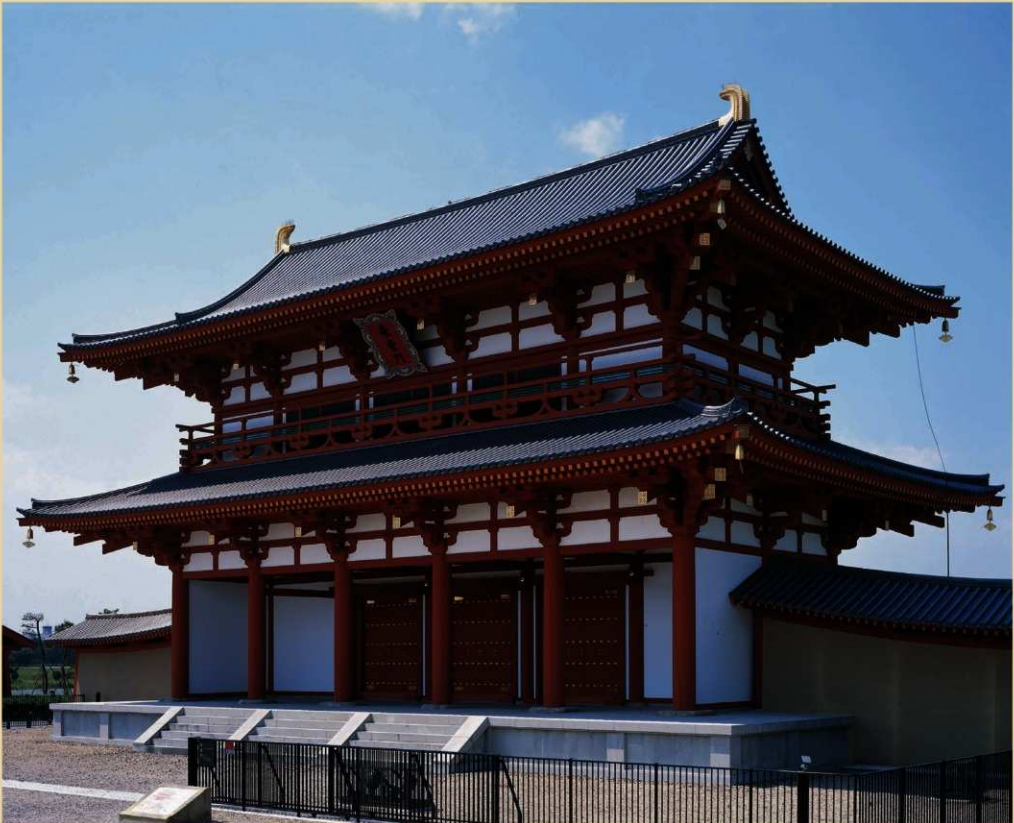
立柱后，用雨额连接
