特別名勝

平城宮

# 東院庭園

### 特別名勝 平城宮 東院庭園

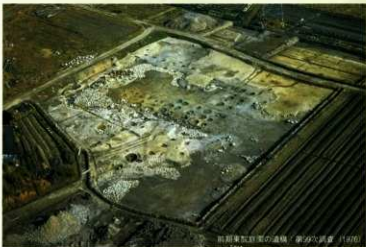
前期東院庭園の遺構 / 第39次調査 (1976)

東院庭園の池は、奈良時代後半の大改修を境に大きく前期と後期の2時期に分けることができます。前期の池は汀沿いの池底に大きな玉石を帯状に敷きつめていましたが、後期の池では池底から岸にかけて全面に小石を敷きつめた浅い池となっていました。池の形も、前期の比較的単純な逆し字形から、後期には入江や中島、岬を備えた複雑な形に改められ、北岸には紫山石組が新たにつくられました。池の大改修にともない、池畔に設置された建物も何度が建て替えられました。

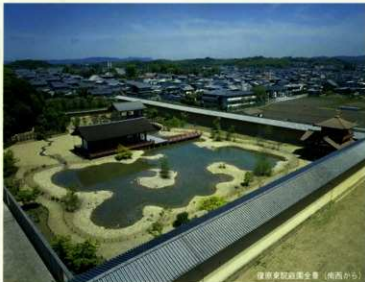
復原東院庭園全景 (南西から)

東院庭園では、池の西岸と敷地の北東および南東に奈良時代後期の建物が復原されています。それぞれ、左の写真の中央左の中央建物、その上の北東建物、中央右端の二階建ての「隔様」です。このほかにも、復原はしていませんが、時期の違う奈良時代の建物が発掘調査で見つかっています。例えば中央建物の北の礎石建物、池の南西部にあった北院をもつ建物で、両方とも池を望むことができる建物でした(右図参照)。また、二ヶ所で検出した蛇行する石組溝「流水」の遺構は前期の池にともなうものと思われるが、一つを中央建物の西側に復原しています。

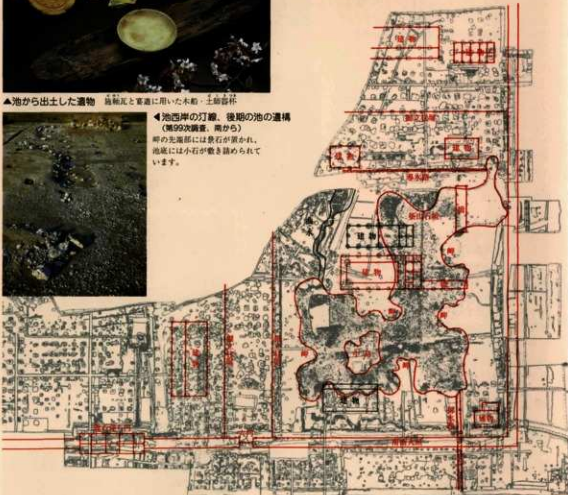
奈良時代後半の遺構（赤色） それ以前の遺構（黒色）

奈良時代後半の遺構

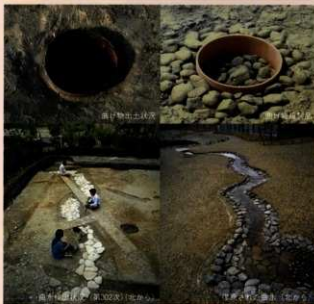
整備前断面模式図

庭園地形の復原整備では遺構を守り、微妙な形状を表現するため、薄い土盛による保護を原則とし、遺構の真上に建物を復原する場合は40cmほど盛土しました。一方、池の部分は、砂と繊維布で遺構を保護した上に、遺構と類似した小石（径5～10cm程度）を厚さ10cm程度に敷きつめ、奈良時代の州浜を再現しました。露

出している景石の多くは奈良時代の実物です。北岸の築山石組には中央の柱状の石などは片麻岩、他に安山岩、チャートが見られます。これらの石は表面を強化し、割れていた部分は接着するなどの保存処理を施しています。また景石が失われたと考えられる位置には、裏に補充年度を墨書した石を新たに据えました。
