杣口金桜神社奥社地遺跡

—山梨市牧丘町杣口地内の山岳寺社跡

学術調査報告書—

山梨市教育委員会

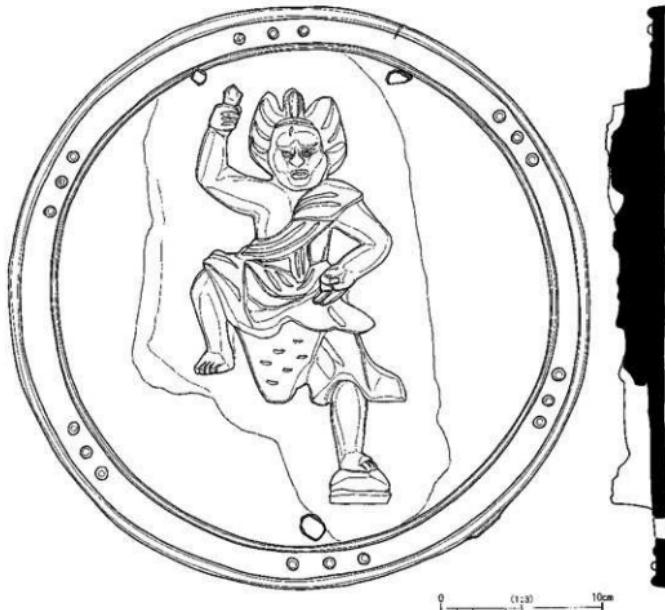
図7 藏王権現懸仏

(2) 藏王権現懸仏(図7)

『金櫻神社由緒取調書』では仁寿元年からの神体(神鏡)とされるが、懸仏と呼称するのが適当である。奥社に祀られていた、という伝えもある。銅製で、直径36.0cm、横35.7cm、厚さ0.8cm、重さ7.5kg。周縁に覆輪を表現し、3個ずつの飾鉢を6箇所に鋲出し、中央に藏王権現像を一跡(共鑄)で陽鋲する。像は像高26.3cm、頂-頸6.0cm、面長3.8cm、面幅3.1cm、最大厚2.7cm(岩座部)。像容は正面向き、一面二眼二脣の忿怒相で、右手を振り上げて杵を握り、左手は腰脛にあて、刀印をあらわす通形の姿である。左肩から条帛を付け、腰で折り返した裙をまとう。腹前に獸皮をあらわす。内区界圓環には上部2箇所、下部1箇所に懸垂・固定のための穴を穿つ。像の周囲には境界線がみられ、鏡板とは別に先に鋲造し、鏡板鋲造の際に一体化された可能性もある。表面の鋲上げはやや稚拙で粗い。類例が少なく制作年代は定かではないが、群馬県

浪川村出土の大威徳明王懸仏（貞和4年、1348）と技術的に類似性があることから、南北朝前期頃の作かと考えられている。県指定文化財。

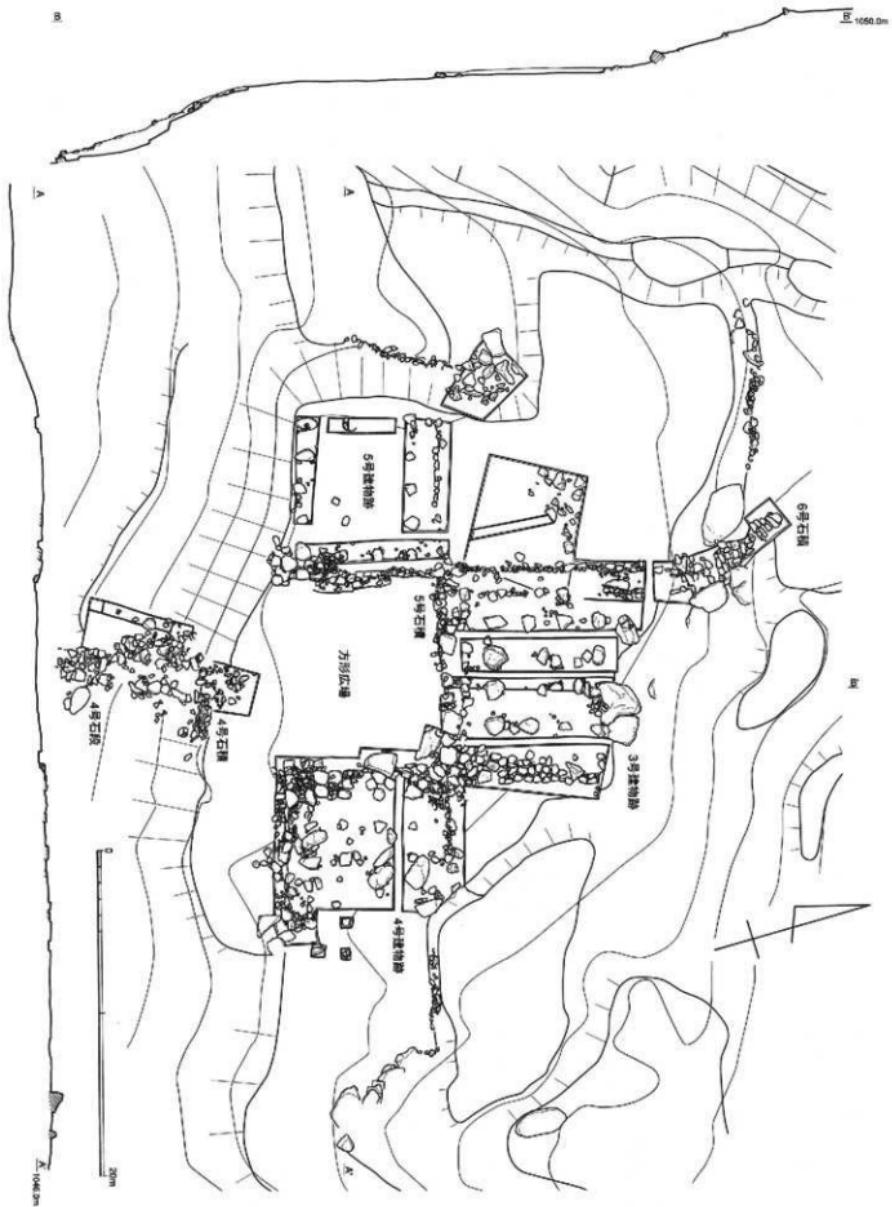
図10 9号テラス (1/300)

9-2号テラスは方形の広場を中心とする東西23m、南北14mのテラスで、標高1047m。広場から4号建物跡前に細長い空間が続く。またテラス中央には4号石段が付属し、その東側には4号石積が露出している。西側には、現状では明確な石積はないが、点々と石積の標が露出し、本来は法面全面に石積が形成されていたものと思われる。北東には低い7号石積があつて、その上面が8号テラスとなる。西側には6号石積があり、13号テラスが隣接し、9号テラスを中心とした左右にテラス群が集中する。

調査は2004年度に3・4号建物跡付近で礎石確認作業が実施されたのち、4号建物付近（C1地点）、9-2号テラスの方形広場内（C2地点）、3号建物西側（C3地点）の3地点にトレンチを設定し、試掘調査が実施さ

れた。その結果、礎石をもつ3・4号建物跡が確認され、C3地点では3号建物跡西側の雨落ちラインと思われる石列が検出された。

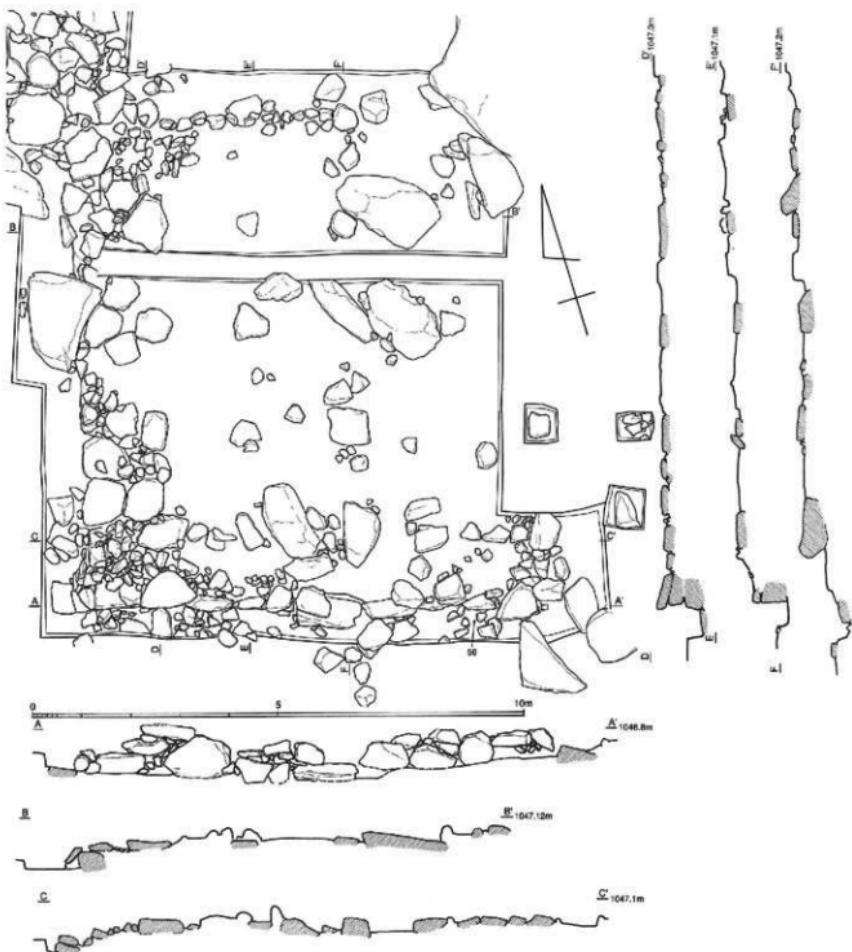
図14 4号建物跡 (1/100)

2004年度では未着手であったが、2005年度にはピンボール探査で礎石列が推定されたため、礎石列に合わせてトレンチを4本設定し、礎石配置を確認することとした。

その結果、東西に長い4間×3間の礎石建物跡が検出された。東西8m、南北6.6mで、主軸方向はN-16°E。礎石は直徑60~140cmで、礎石間隔は東西（桁

行) 2.0m、南北(梁間) 2.2mである。遺物は土師質土器1点が出土したのみである。

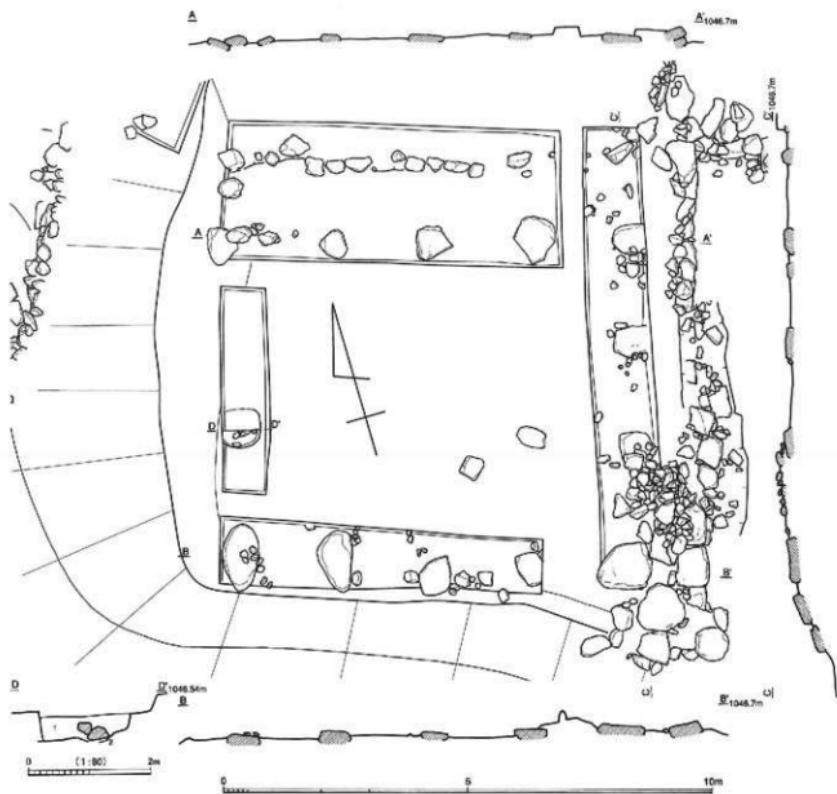
図15 5号建物跡 (1/100)

トレンチ内で確認した礎石中、西側の礎石列(西列)は南端から2・3番目の礎石が欠落し、2番目の位置には礎石の移動痕と思われる黒褐色土の落ち込みが確認された(図15、D-D'ライン)。半蔵して様子をみたところ、中には小砾が数個存在したが、根石ではない。土層は1層-黒褐色土、2層-暗褐色土(黄色ブロック

ク混)である。また、さらに西側にもう1間分の礎石列が存在したかどうかについては、現状のテラスが西列の脇で落ちていることから、東西4間で完結するものと考えられる。そのほかの礎石は、北西隅の礎石が傾いて移動しているほかは全て良好に遺存している。礎石列の内側の礎石の有無については、2箇所で跡が露出し、1箇所でピンボール探査により存在が推定できているが、4号建物跡のように純柱構造の礎石配置

をもつ構造であったかどうかは不明で、今後の調査を待ちたい。なお、南列、西端から2個の礎石は長軸長1.3~1.4mの楕円形の大型礎石で、長軸方向を南北に据えている。テラス面が盛り土造成のため、南側に向かって崩れやすい性質を考慮した礎石配置であろう。実際に礎石ラインから南側は崩落したらしく、南列はテラスの肩にかかるように検出されている。石材は花崗閃緑岩で、丸味があることから河原からの搬入跡と考えられる。

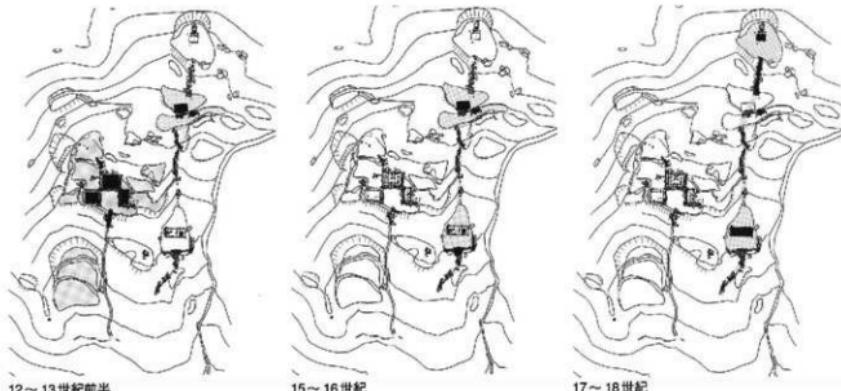
図21 遺構の変遷（想定を含む）

15~16世紀 2号テラスに内耳土器片があり、5号テラス付近にも本期の遺物がわずかに出土している。また5号テラスに付属する5号石段、3号石積は中世的な石積で、この時期に整備された可能性が高く、石積整備に伴い2号建物の前身として隋神門的な建物が建立されたのであろう。この時期、仏堂群は既に廃絶して久しいが、神社は維持され、再整備されたと考えられる。2・3号石段の整備も本時期であれば、大規模な整備が実施されたことになる。

17~18世紀 5号テラスの割拝殿は本段階の建立と

考えられ、18世紀後半には焼絶している。1号石段は近世の所産で、本段階で新設されたと仮定すると、1号テラス、1号建物も本段階に新設された可能性がある。奥社拝殿と割拝殿、および1号石段の設置が行われたと推察され、正徳2年（1712）の金桜神社の小倉原への移転に伴い、本地は金桜神社奥社地として整備されたものと理解される。

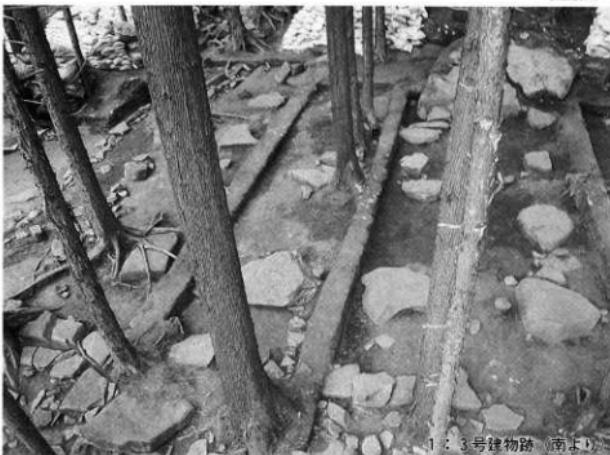
1 : 3号建物跡(南より)

2005年度の調査は、まず3号建物跡の中心に南北方向のトレンチを入れ、礎石下面まで掘り下げて上層を確認した。その後、ベルト3本を南北に残し、全体を掘り下げた。また西北隅の雨落ちラインを北側へ追ったところ、途中から2列の列石となり、12号テラスへ上の石段が検出された。

これまでの調査を総合すると、3号建物跡は9号テラス中央北側に位置し、正面を南面とする3間党中央の礎石建物である。東西、南北ともに6.5mで、建物の正面ラインはN=16°Eである。身舎は3間×3間で、東

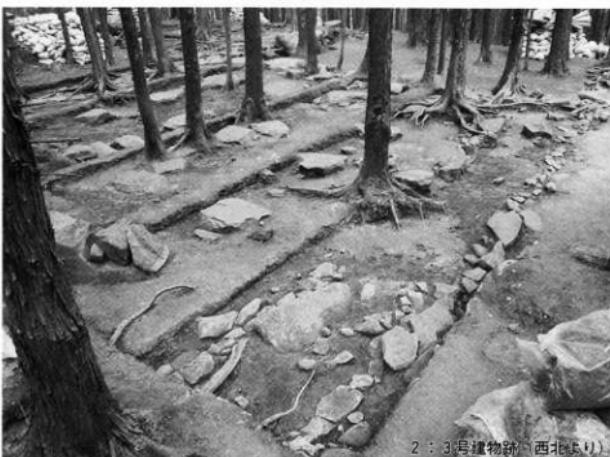
2 : 3号建物跡(西北より)

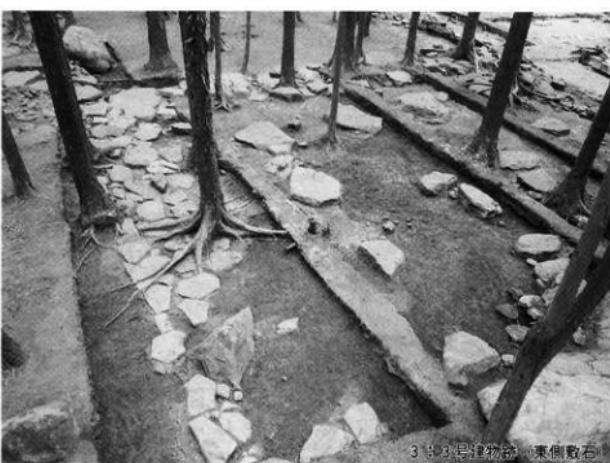
3 : 3号建物跡(東側敷石)

3号建物跡の礎石配置を確認するため、東側にトレンチを設定し、表土の荒掘りを開始。3号建物跡東側に敷石を確認。敷石上面から渥美焼の瓦片1点出土。遺物取り上げ。5号建物跡内のトレンチ実測。
