山梨県指定史跡

甲府城跡 VII

1997. 3

山梨県教育委員会
山梨県土木部

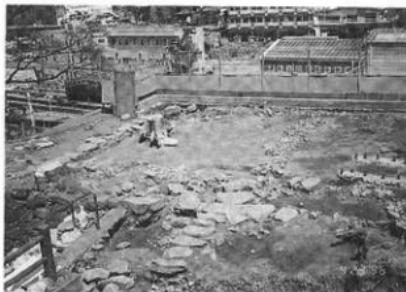
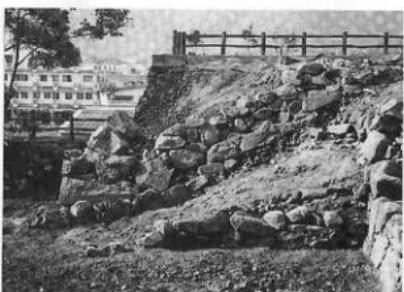
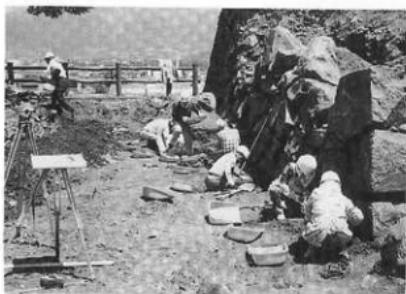
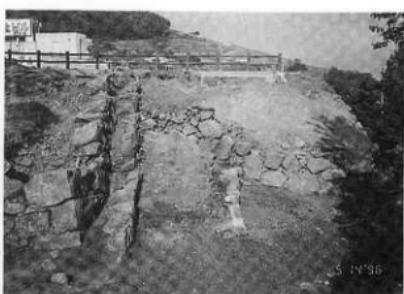
第7図 稲荷橋台調査写真

A. 稲荷橋台調査前全景
B. 碓石列検出状況
C. 西面石垣根石調査風景
D. 南面石垣解体状況
E. 石段解体状況

検出された旧石垣は、築城期の様相を示していた。旧石垣を埋め戻すように新規の石垣が積み直されている様子から、この改修が緊急を要するものであったことが判る。また、解体された石垣の根石下からは築城期の瓦が大量に検出されており、その中には浅野氏の家紋(違い鷹の羽)を象った鬼瓦がみられたことから、旧石垣の崩落時に櫓台上に存在した稲荷櫓は、築城期のものと推定することができる。更に、解体された西面石垣の姿は、宝永2(1705)年の絵図に確認できるため、この石垣の改修時期は、宝永2年以前であることが考えられる。つまり、旧石垣崩落時の稲荷櫓は、屋根瓦など櫓の一部を損傷したと推定されるが、その後も存続したため、櫓に最も影響が少ない方法で、崩落石垣の前面に、新規の石垣を構築したとみることができよう。

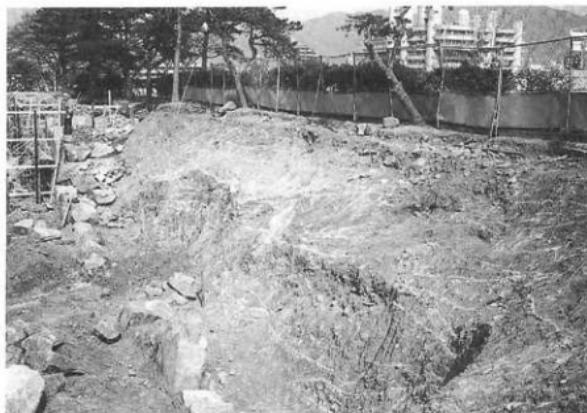
第11図 同上盛土状況

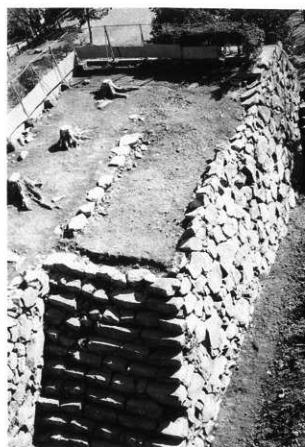
第16図 腰石垣上礎石検出状況

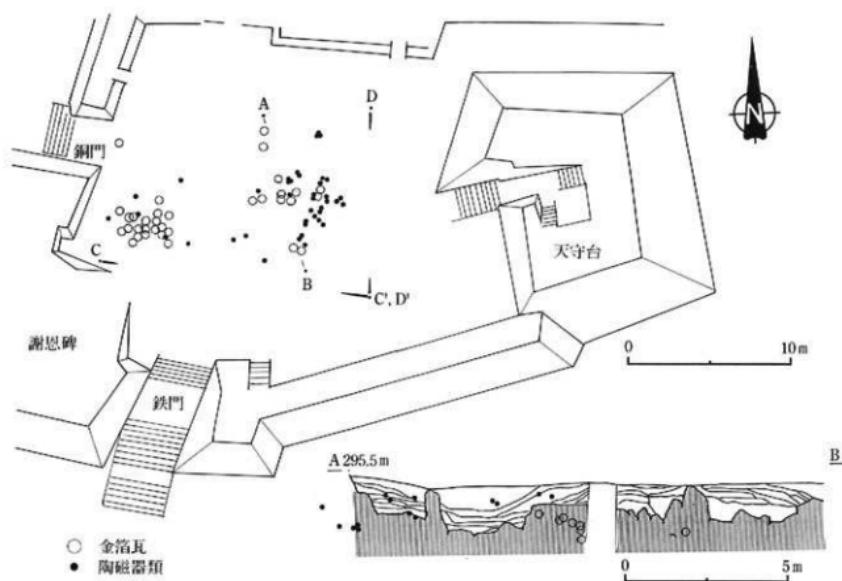
第17図 金箔瓦、陶磁器、出土遺物分布図及び断面図

岩盤などに刻まれた矢穴には一見して、時期的・技術的な差異は認められない。恐らく、大量の石材が必要になったのは築城から數年後のことと考えられ、築城期の瓦が大量に廃棄されているところから推察すると、前節の輪郭曲輪北腰石垣で述べた繩張り変更の時期が有力であると言えよう。

前述した、岩盤直上にみられる築城期の瓦の廃棄の性格については、今後の慎重な検討が必要であると考えられるが、16世紀末に築かれた豊臣政権下の甲府城と、それ以降の甲府城の繩張りを同一視することは尚早であると考えられる。

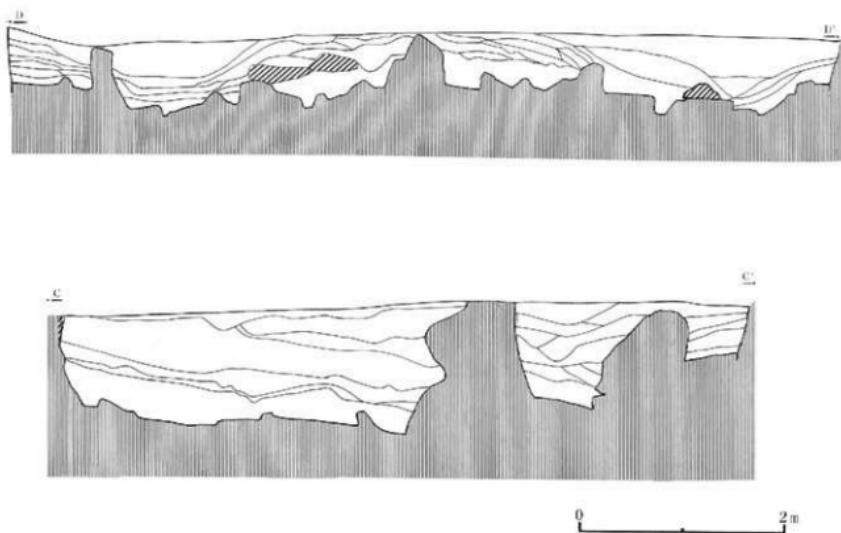
第18図 東西(C-C')南北(D'-D') 土層図

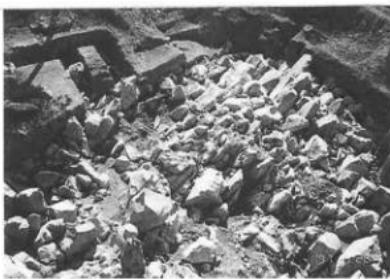
本丸地山岩盤検出状況

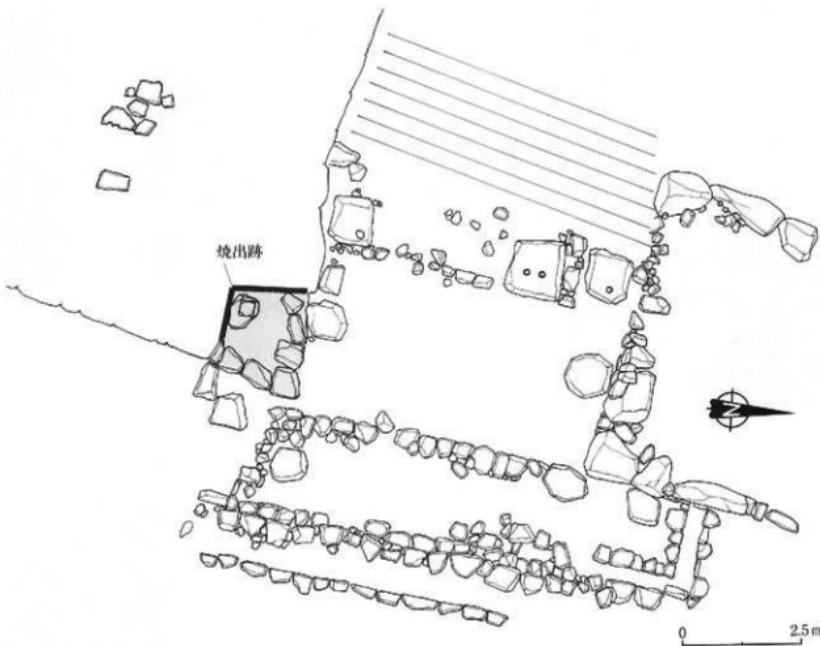
第20図 銅門平面図

銅門南石垣の東側隅部分は、石材が小型で後世に積み直されたと考えられた。そのため、石垣の解体を先行させると、裏側から別の石垣が現れた。この石垣は火災を受けて石材が著しく風化しており、根石の横には礎石が確認された。この礎石の上には焼土が10~5cmの厚さで堆積しており、火災によって銅門が焼失したもののであろう。甲府城が火災に遭った記録は、享保12年にある。12月9日の夕刻発生した山の手の大久保内蔵介宅の火災が、北西の季節風で南東方向に拡大し城内の星形曲輪の御殿や本丸御殿までも焼き尽くした。その時に銅門も焼失し、今回検出した焼土は、その時のものであろう。解体した石垣は焼土が礎石の上に残されていたことから、焼失直後に熱によって痛んだ石垣の前面に新しく積まれたものと考えるべきである。93年度の調査報告書に記した銅門の規模は桁行9m、梁間5.4mであったが、この礎石の検出によって南側に1間延びて桁行10、8m梁間5.4mとなる。

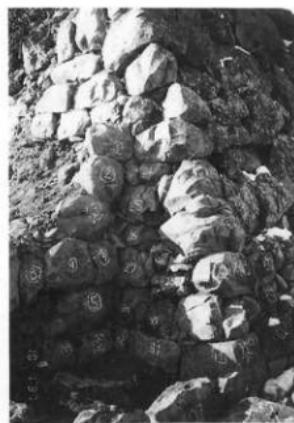
検出石垣全景

銅門から南に延びる謝恩碑建設時に積まれた石垣裏から、築城期の腰石垣が現れる予想で解体を進めた。大きな石材を使用した築城期の腰石垣は根石のみが残されていたが、その背後に数十cmの小石を積んだ石垣が現れた。この石垣は、93年度に本丸で確認された地中石垣とは異なり、面を明確に意識した積み方であり、95年度に天守曲輪で検出した腰石垣の下部に構築され、あるいは裏栗石と裏盛土の境界に設置されていた裏石垣と酷似するものである。水道の地下タンク建設のために一部が崩落していた。この部分から裏側を観察すると、全体が栗石であり、この栗石は西にある外側の石垣のそれでもあった。これらは天守曲輪で検出した裏石垣と同様な形態である。しかし、この裏石垣の前面は腰石垣の裏栗層であり、根石も同一レベルに据えられている。この部分が天守曲輪のそれとは異なるため、過去の調査結果を再検討する必要が生じた。いずれにしても築城時に本丸の西側腰石垣は、二重に構築されていたこととなる。また、石垣上段の調査では、絵図に描かれている石段が3段検出された。裏側に石垣が検出された範囲の石垣修復工事は、前面に根石のみが残されている築城期の腰石垣を復元し、更に石垣上には検出された石段を復元することとした。銅門の南石垣については、享保12年以前の姿である南側に石段がある状況に復元することとした。

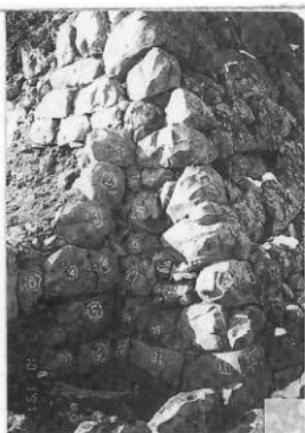
検出された銅門南石垣

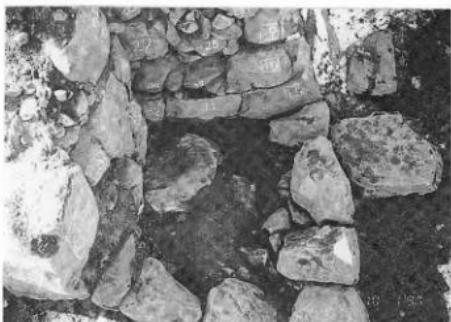
検出された銅門模石

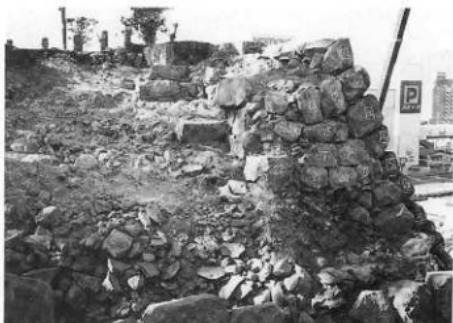
検出された銅門石段

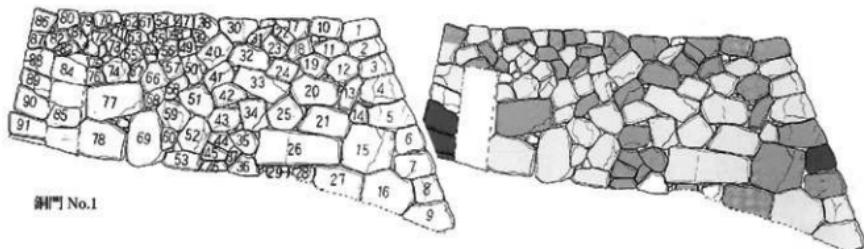
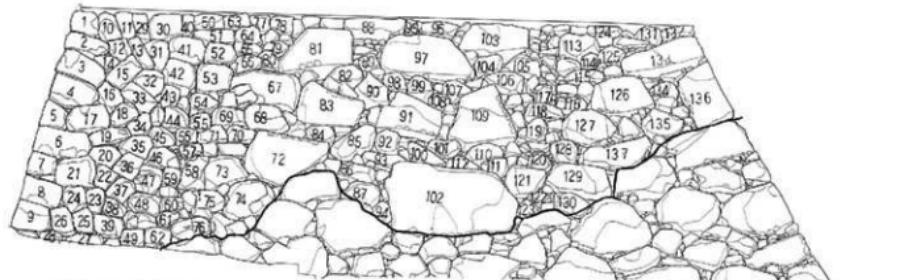
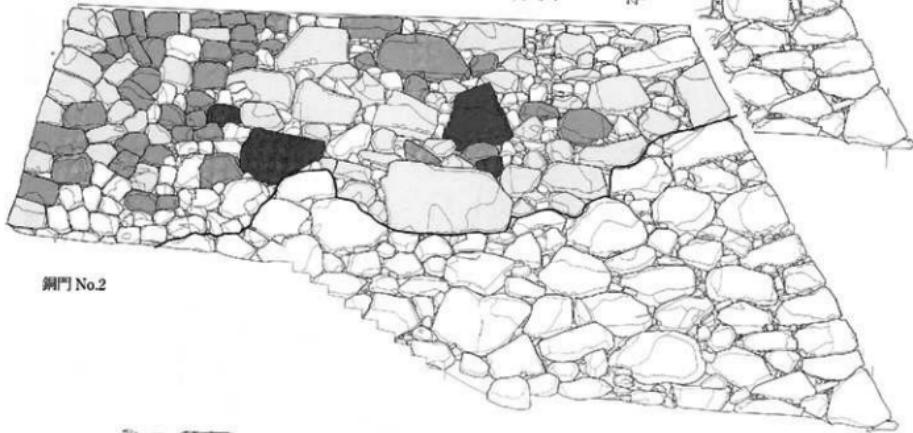
第25図 鉄門No.1・2・3石垣石材分布図

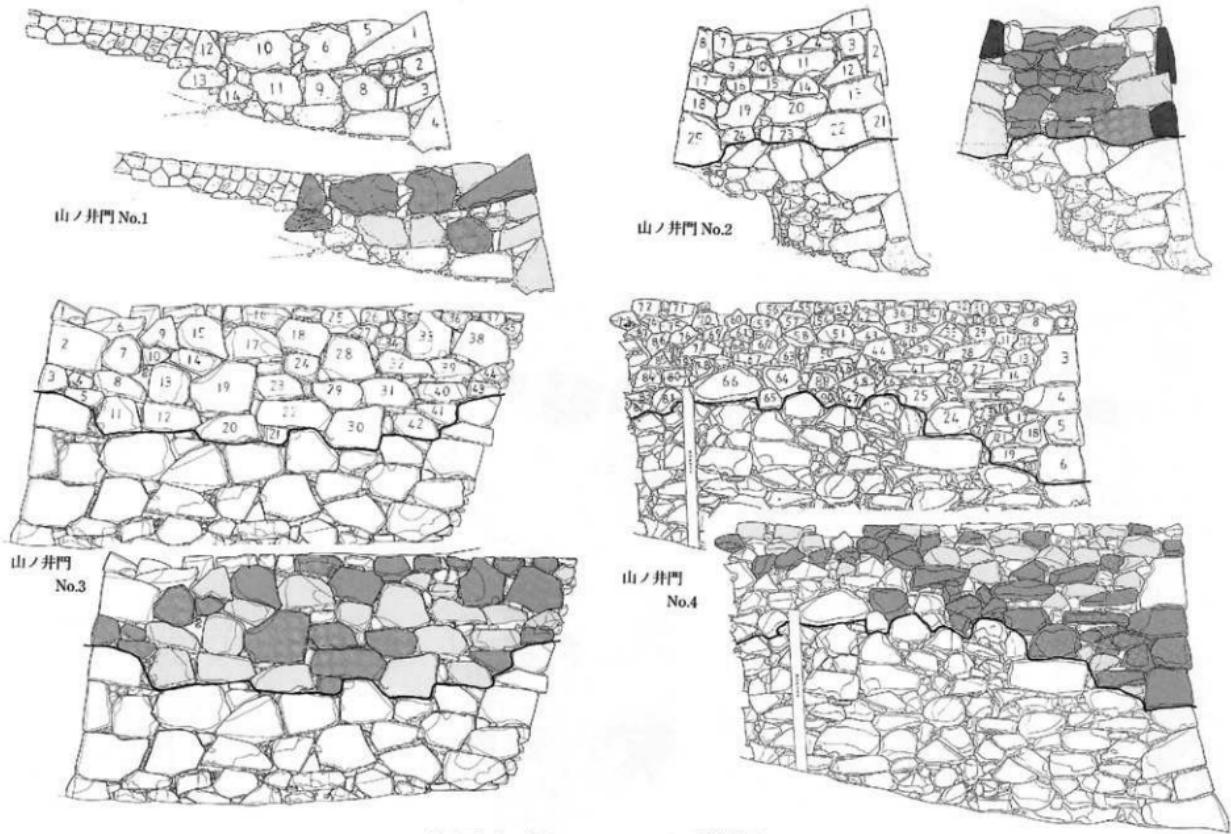
第26図 山ノ井門No.1・2・3・4石垣石材分布図

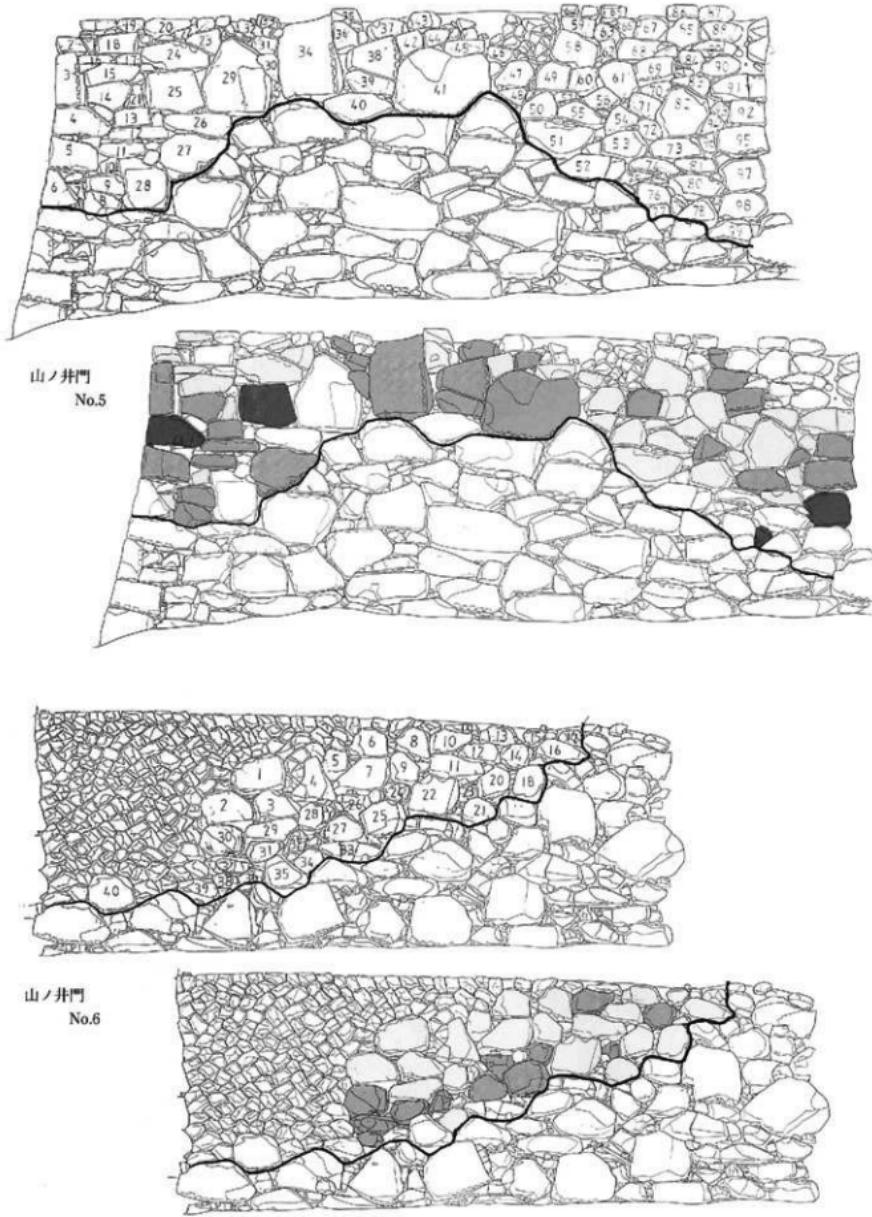
第27図 山ノ井門No. 5・6 石垣石材分布図

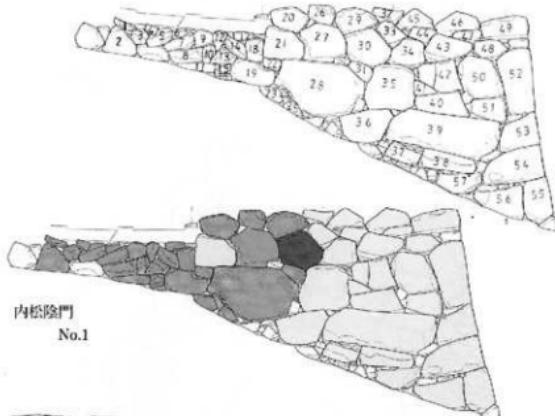
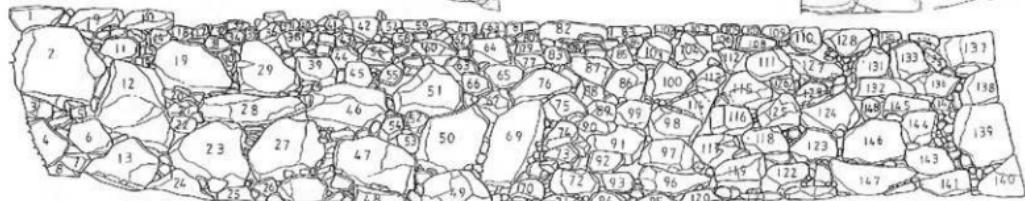
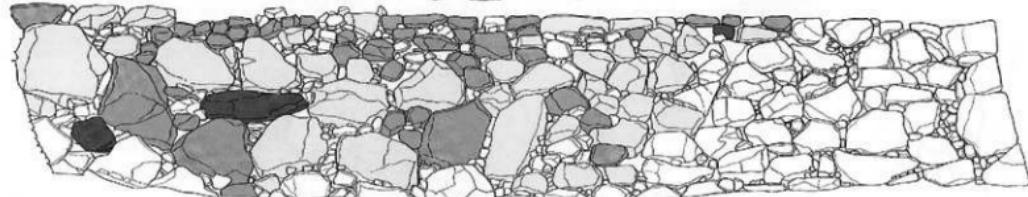
第28図 内松陰門No. 1・2・3石垣石材分布図

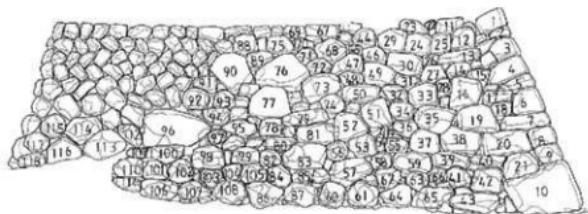
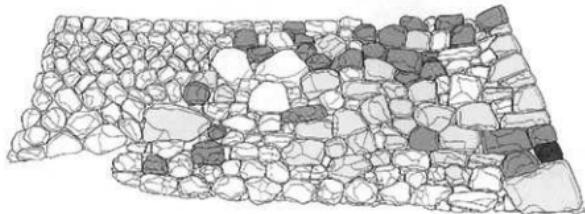
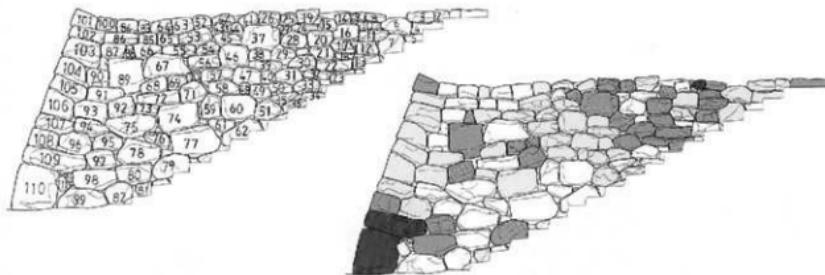
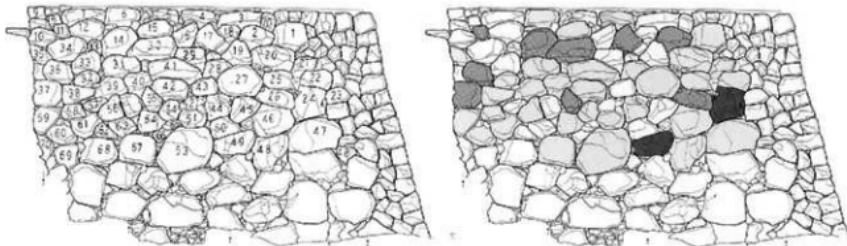
第31図 稲荷橹台No.1・2・3石垣石材分布図

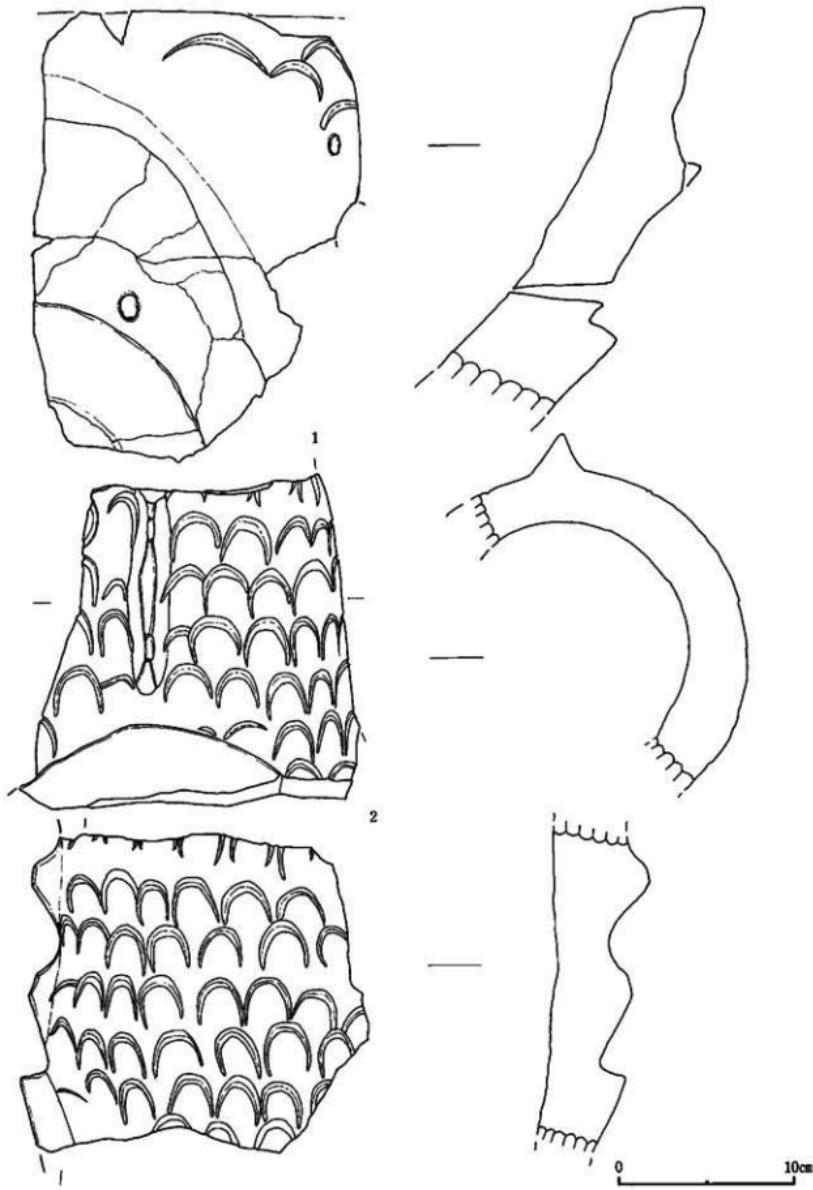
第32図 瓦突測図

第32図のNo 1は銅門南にある石切り跡の穴から出土した大型の瓦である。金箔は確認できないが一部に朱漆が認められる破片で縦25.5、横18.5、厚さ6.4cmを測る。部位は顔面の裏側の円形の段の上部である。過去の調査で出土した瓦の鱗の幅は2cm、胴部の厚さは3cm前後であるが、鱗の幅は約6cm、厚さ7cmを測ることの破片から推定できる瓦の高さは2m前後となる。No 2も銅門の南でNo 1より更に南から出土した金箔が施された瓦の胴部破片である。胴部の直径は20cm、鱗の大きさは縦3、横2cmを測る。第33図のNo 3は本丸中央部の地下2mの瓦溜めから出土した鬼板瓦の縁の左上のコーナー部分の破片である。No 4は本丸中央部の瓦溜めから出土した鬼板瓦の右下の破片である。No 5は本丸中央部瓦溜めから出土した雲形の金箔飾り瓦で、全面に金箔が施されている。No 6は本丸中央部瓦溜め出土の鬼面瓦、あるいは瓦の小鼻か唇の破片である。No 7は本丸出土の鬼面瓦か瓦の唇か小鼻の破片である。No 8は本丸で出土した飾り瓦の一部の破片である。形状は棒状で、朱漆が施されている。No 9は本丸瓦溜めから出土した鬼面瓦の顔面の一部で、朱漆が認められる。No 10は本丸瓦溜めから出土した金箔が施された飾り板の左上部の破片である。破片左上には飾りが剥離した痕跡があり、中央部には花びらとも考えられる粘土板が張り付けられている。No 11は本丸出土の金箔が施された飾り瓦の破片である。破片下に突起が一つ認められる。No 12は本丸出土の飾り瓦に付けられた花びらの一部で、金箔が花びら内部に施されている。No 13は本丸出土の鬼瓦の唇部分の破片で、朱漆が認められる。No 14はNo 9と同様な部位の破片で、朱漆が認められる。No 15は、No 12より小型の花びらの一部で、金箔が施されている。No 16は朱漆が全面に施された瓦であるが、部位は不明である。No 17も本丸地下に設けられた瓦溜めから出土した瓦あるいは鬼面瓦の唇か小鼻の左側の破片である。No 18は、瓦の鱗の破片であろうが朱漆が認められる。第34図のNo 19は鉄門西下の石垣裏裏石下から出土した金箔桐紋飾り板瓦で、幅18cmを測る。桐紋の左上の花と推定でき、この花の左右に釘穴が2個あるため、この板瓦を横に3枚、縦に2枚の合計6枚で桐紋全体を表現していたと考えられる。No 20もNo 19と同様の飾り板瓦であるが、幅は16cmを測る。No 21も同様な家紋板瓦の破片で、部位は右上に位置する板瓦の右上の花の破片である。No 22は同様な家紋瓦の左上破片である。No 23は鉄門西下出土の瓦の破片である。No 24は金箔瓦の破片で、植物の葉を表現したものである。No 25は鉄門西下から出土した雲形の金箔飾り瓦の破片である。No 26は本丸出土の鳥食で金箔が施されている。No 27は銅門南から出土した鬼面瓦の下頬付近の破片である。No 28は違い鷹羽家紋鬼瓦で、稻荷曲輪櫓台石垣下から出土した。No 29は銅門南出土の鬼瓦の左上の破片である。No 30は稻荷曲輪櫓台石垣下出土の違い鷹羽家紋を表した鬼板瓦である。No 31は銅門南出土の板碑の破片である。

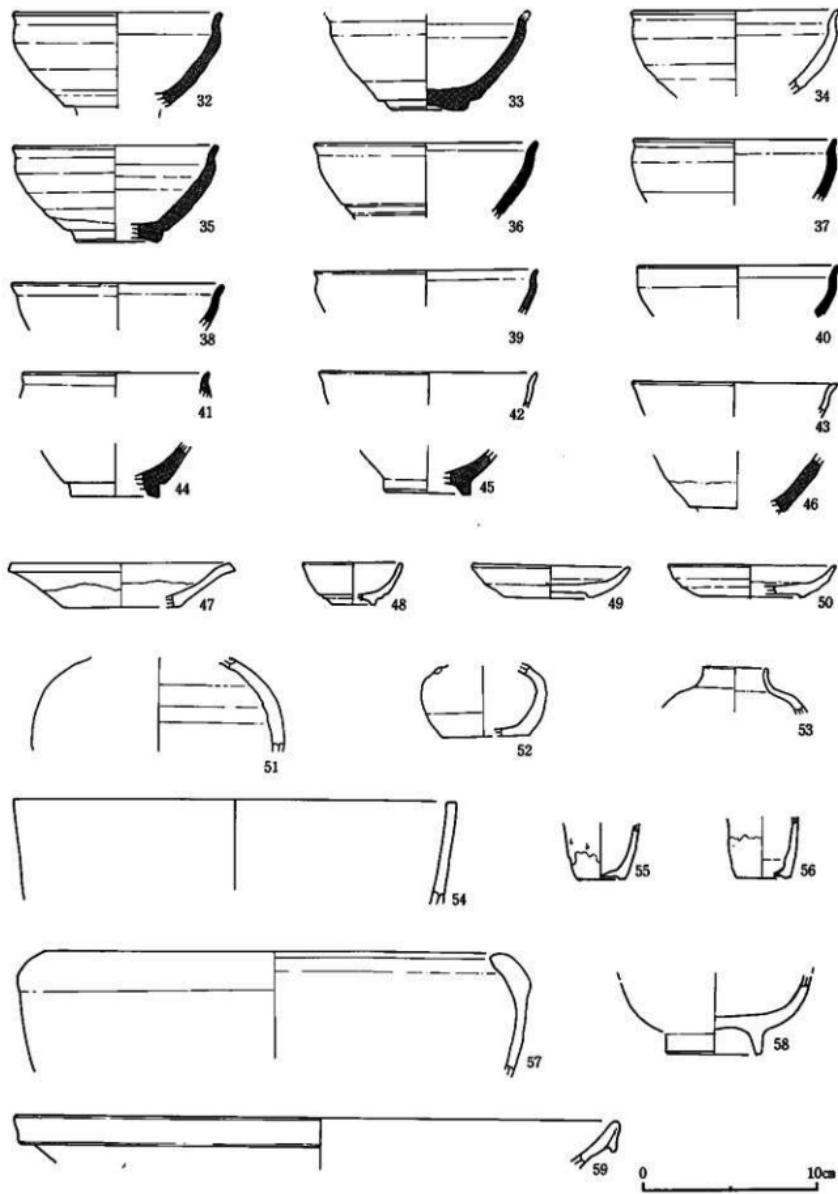
第35図 陶磁器実測図

第35図No 32は本丸出土の口径12cmを測る瀬戸の天目茶碗で、高台部分を欠く。No 33は本丸出土の口唇部を欠く瀬戸の天目茶碗で、口径12、底径4.4、器高5.8cmを測る。釉薬は胴部下半まで施され、その下の露地に薄い銷が塗られている。No 34は本丸出土の瀬戸の天目茶碗で、口径12cmを測る。No 35は、本丸出土の瀬戸の天目茶碗で、釉薬の発色は光沢を持った黒色で、胴部下半は白色の露地である。口径12、底径5、器高5.5cmを測る。No 37は本丸出土の瀬戸の天目茶碗で、口径11.8cmを測る。No 38は本丸出土の瀬戸の天目茶碗で、口径12.4cmを測る。No 39は天目茶碗の口唇部破片で、口径13cmを測る。No 40は本丸出土の天目茶碗の口縁部破片で、口径10.6cmを測る。No 44は本丸出土の天目茶碗の高台破片で、底径5cmを測る。No 45は本丸出土の灰釉の碗の底部破片で底径5cmを測る。

No46は本丸出土の天目茶碗胴部下から高台上部付近の破片である。No47は瀬戸の灰釉皿で口径12.6、底径6.5、器高2.5cmを測る。No49は瀬戸の灰釉の丸皿で口径9、底径5.3、器高2cmを測る。No50は本丸出土の瀬戸の灰釉丸皿で口径9.6、底径6、器高1.7cmを測る。No51は古墳時代の須恵器壺の肩付近の破片であるが、このような遺物が盛土中から出土することは、一条小山か客土用の土取り場に古墳時代の遺跡があったことを物語っている。No52は瀬戸の鉄釉茶入れで、肩には突起があり底部は糸切痕が残り底径5.2cmを測る。No53は、本丸出土の鉄釉茶入れの口縁部破片で、口径3.7cmを測る。No54は本丸中央部の客土中より出土した内耳土器の口縁部破片で、口径25.6cmを測る。No55は本丸出土の鉄釉茶入れの底部破片で底径2.8cmを測る。No56は本丸出土の鉄釉茶入れの底部破片で、底径3.2cmを測る。No57は本丸から出土した江戸後期の灰釉鉢の口縁部破片で、口径26.5cmを測る。No58は本丸から出土した灰釉碗の底部付近の破片で、底径5.5cmを測る。No59は本丸出土の鉄釉鉢の口縁部破片で、口径35.2cmを測る。

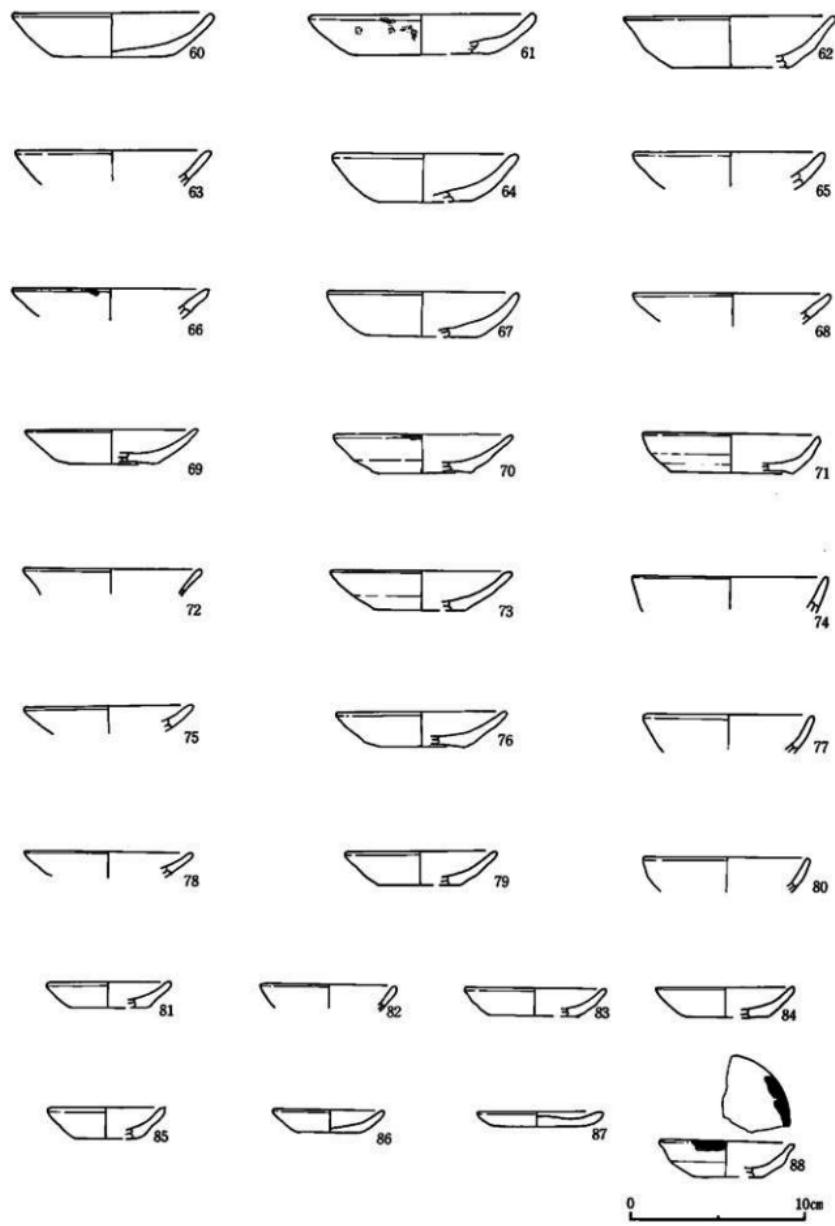
第36図 土師質土器実測図

第36図は土師質土器の実測図である。口径から分類すると、12cm前後を測るもの、10cm前後を測るもの、8cm前後を測るものに大別できる。底部からの立ち上がりに着目すると、No60・67・69・84のように、胴部の中段付近に比較して立ち上がりのコーナー部分が厚くなるもの、口唇部が厚くなるもの、胴部に比較して薄くなるものなどが見られる。No60は口径12.6、底径7、器高2.5cmを測る。No61は口径13、底径8、器高2.4cmを測り、外面にススの付着が認められる。No62は本丸から出土し、口径12、底径6.8、器高3cmを測る。No63は本丸出土の口縁部破片で口径11.6cmを測る。No64は口径10.4、底径5.5、器高2.6cmを測る。No65は口径10.8cmを測る。No66は本丸から出土した口縁部破片で口径11.4cmを測る。No67は本丸出土の口縁部から底部までの破片で口径11、底径5.5、器高2.6cmを測る。No68は口径11.2cmを測る口縁部破片である。No69は本丸出土の口縁部から底部までの破片で口径9.8、底径5、器高2cmを測る。No70は本丸出土の口縁部から底部までの破片で口径10.2、底径5.6、器高2.1cmを測る。No71は立ち上がりがきく口縁部が内湾し、口径9.8、底径7.1、器高2cmを測る。No72は本丸出土の口唇部は厚くなり若干外に反る口縁部破片で、口径10cmを測る。No73は本丸出土の口縁部から底部までの破片で口縁部付近で内湾して口径10.5、底径5.5、器高2.2cmを測る。No74は立ち上がりがきつい本丸出土の口縁部破片で口径11cmを測る。No75は本丸出土の口縁部破片で口径9.8cmを測る。No76は本丸から出土した底部から胴部への立ち上がり付近が厚くなる口縁部から底径までの破片で口径9.8、底径5、器高2.2cmを測る。No77は立ち上がりがきつい本丸出土の口縁部破片で、口径9.8cmを測る。No78は本丸出土の口縁部破片で口径9.8cmを測る。No79は本丸出土の口縁部から底部までの破片で口径8.8、底径4.8、器高2cmを測る。No80は本丸出土の立ち上がりがきつい口縁部破片で口径9.6cmを測る。No81は本丸出土の厚い口縁部から底部までの破片で口径7、底径4.8、器高1.5cmを測る。No82は本丸出土の口縁部が厚い破片で口径7.8cmを測る。No83は本丸出土の口縁部が内湾する口縁部から底部にかけての破片で口径8、底径5、器高1.6cmを測る。No84は本丸出土の底部から胴部への立ち上がり付近が厚くなる口縁部から底径までの破片で口径7.8、底径4.8、器高1.7cmを測る。No85は本丸出土の口縁部から底部までの破片で口径6.5、底径3.5、器高1.8cmを測る。No86は本丸出土の底部から胴部への立ち上がり付近が厚くなる口縁部から底部までの破片で口径6.4、底径3.8、器高1.2cmを測る。No87は極めて浅い皿で口径7.1、底径5.2、器高0.9cmを測る。No88は胴部中位が厚くなり口縁部が外に反る口縁部から口径7.7、底径4、器高2.2cmを測り口唇部にススの付着が認められる。

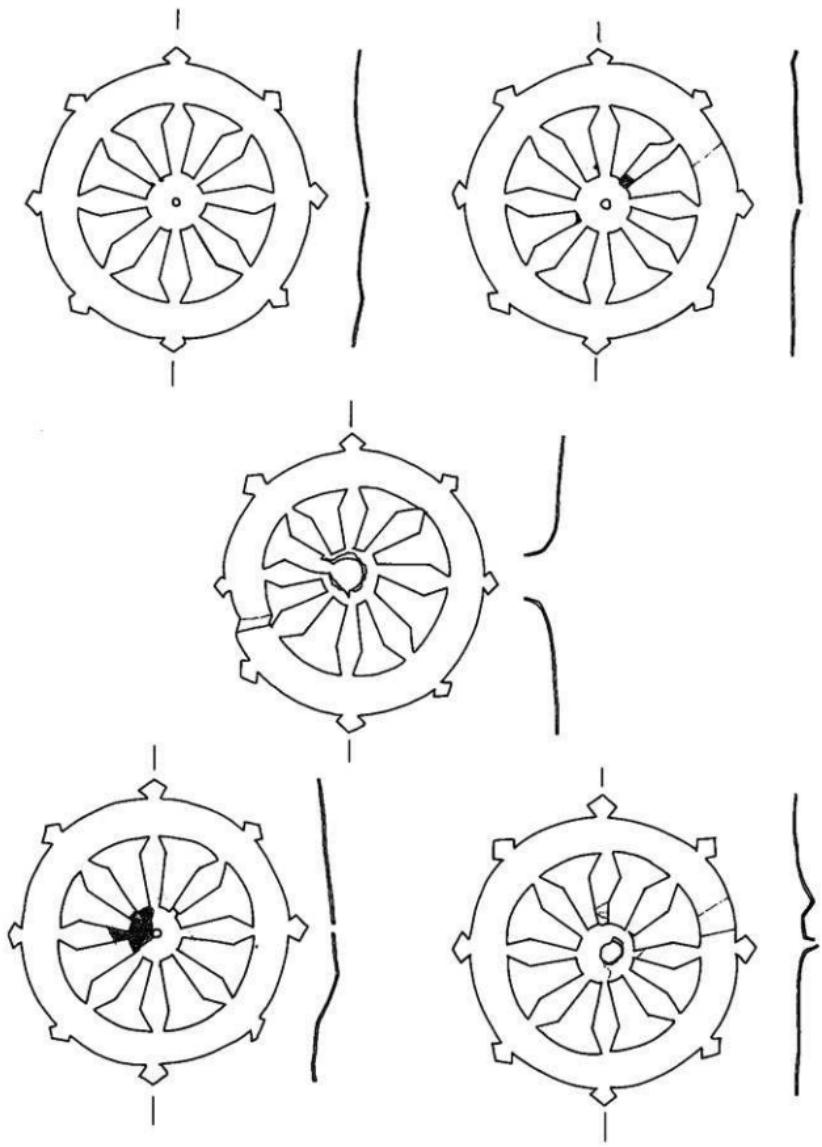
第39図 輪宝実測図

本丸天守台下北東に位置する、稻荷檜台跡から 5 点の輪宝が出土した。輪宝は梵語でチャクラといい、本来は古代インドの理想的王である転輪聖王所具の七宝の一つであり、聖王の軍に前行して敵を打ち破る徳を有している。仏教ではこれを取り入れ、仏が煩惱を断絶し、衆生に法を説いてその迷惑を摧破する徳に擬するとし、よって仏の説法を転法輪と名づけている。また、密教においては煩惱を敵とみて、煩惱を仏の説法にたとえて用いた。日本へは最澄、空海らが唐より持ち帰ったといわれている。形式としては、大きく分けて二つあり、一つには外輪の八方に独鉢杵の先端を突き出したもので八鋸輪宝または八輪輪宝と呼ぶ、もう一つには独立した股先をださずこれに連ねて八角形に作り、その外縁に刃を立てたもので八角輪宝と呼ぶものがある。このほかにも三鉢輪宝、八鋸八角折衷式輪宝といったものもみられる。甲府城出土の輪宝は、いずれも銅板を打ち抜いてつくられたもので、八鋸輪宝に属し、直径約17cm、厚さは約1mm、重さは約70gを測る。轂と呼ばれる中心部の車軸には約4.5mmの穴が開いているが、内 2 点については表側から強い力で打ち破ったような状態になっている。轂より放射する肘木（輻）は外側に向かって 8 本でおり、車の外輪網へ向かって左右に拡幅させ、最大幅は平均 1.6cm、最小幅は平均 5 mm である。外縁部は肘木の延長線上の 8 ヶ所に独鉢杵の先端を突き出したような形をした、鋒がでている。どれも簡略な作りをしており、施文はみられない。「つくり」については型紙などによつて大きな型を取り、その後に鑿などといった鋭い刃物によって打ち抜き、やすりなどで磨かれたと思われる。また轂の部分に約3.5mm四方の金箔の残欠が見られることから、部分的に金メッキが施されていたと考えられる。外観すると、腐食して緑青が全体に吹き出している。

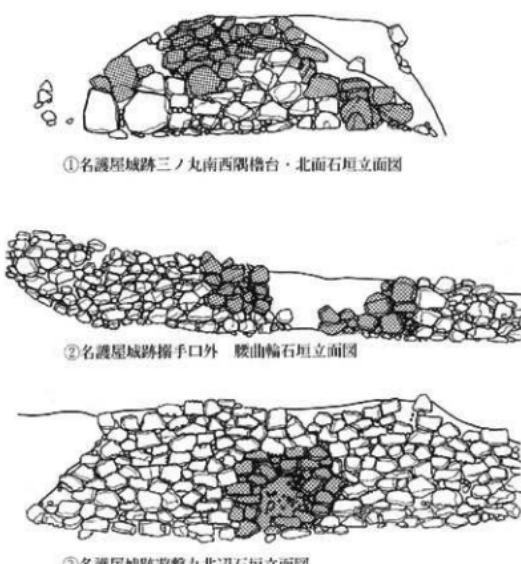
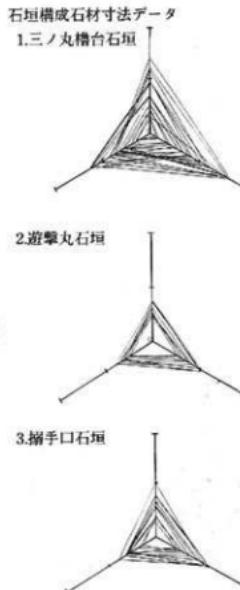
第41図 石垣立面図・石材寸法データ

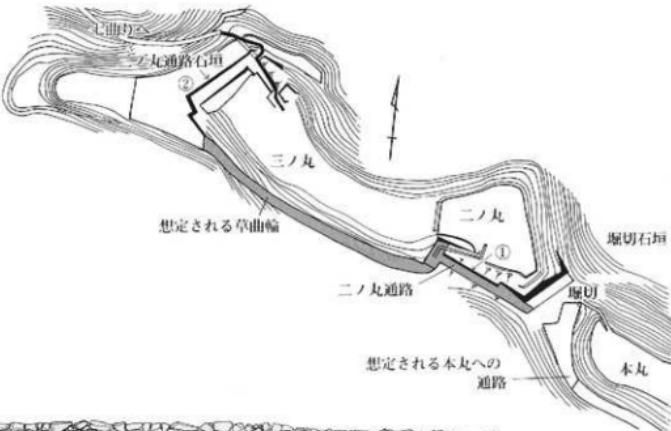
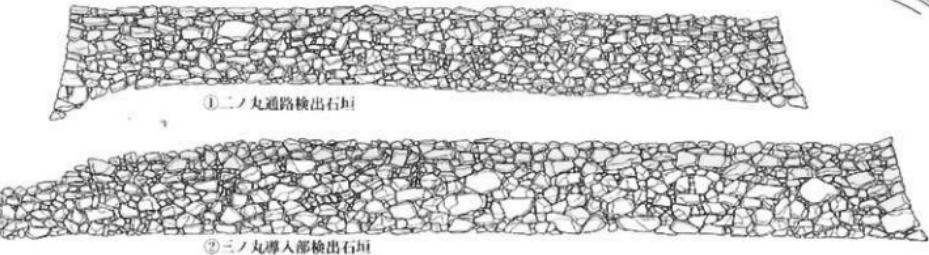
第45図 富田城跡要害部検出石垣平面図・石垣立面図
